老朽化護岸の補強対策工における生物生育環境の創出効果について

高星 誠也¹

¹ 関東地方整備局 横浜港湾空港技術調査事務所 設計室 (〒221-0053 神奈川県横浜市神奈川区橋本町 2-1-4)

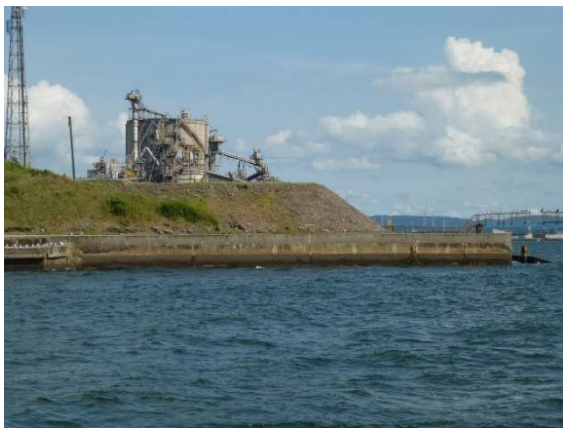
写真-1 実証実験対象護岸正面（2016年撮影）

- ・対象位置：千葉県木更津沖
- ・対象護岸延長：約45m
- ・設計水深：AP.-6.50m
- ・護岸形式：控え直杭矢板式護岸
- ・築造年：1980年（昭和55年）
- ・潮位：H.H.W.L. A.P.+2.75m
 : H.W.L. A.P.+2.00m
 : L.W.L. A.P.±0.00m
