# レーザードローンの調査ツールおよび運用上の課題と対策について

山下 功平

関東地方整備局 富士川砂防事務所 工務課 (〒400-0027 山梨県甲府市富士見 2-12-16)

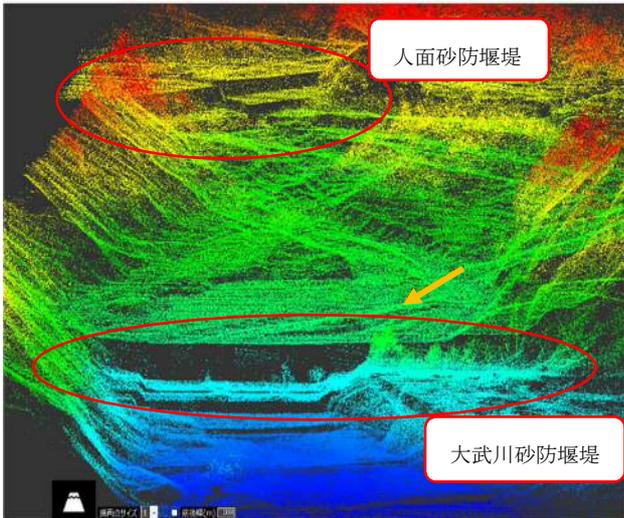
図-5 点群取得データ

計測した箇所は、点群処理アプリに落とし込み、点群データとして図化した。図-5は実際に大武川の大武川砂防堰堤～人面砂防堰堤(図-4)で取得した点群結果であり、本機では地表だけでなく水中の地形状況もデータとして落とし込むことが可能である。同じ角度から撮影した写真-1と比較すると、おおむね陸上・水中の地形状況が判別可能なデータが取得できていることが分かる。
