詳細調査結果を用いた鋼床版ビード貫通型き裂の進展性状分析

首都高速道路技術センター 正会員 ○平山 繁幸 村野 益巳
 国土交通省関東技術事務所 非会員 菊地 俊明 入江 健夫
 前関東技術事務所 非会員 窪田 光作

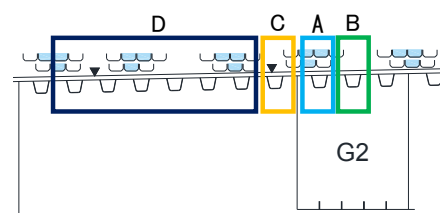
図-4 横断方向のグループ分け

次に、横断方向において、Uリブを図-4 に示す 4 つのグループに分類し、各グループでの進展傾向について整理した。き裂進展の有無をグループごとに比較した結果を図-5 に示す。進展したき裂が最も多いのは、箱桁内の主桁ウェブに隣接する Uリブ (グループ A) であった。グループ A で多いのは、いずれの橋梁においても、輪荷重位置がグループ A の Uリブ上にあることが要因と考えられる。

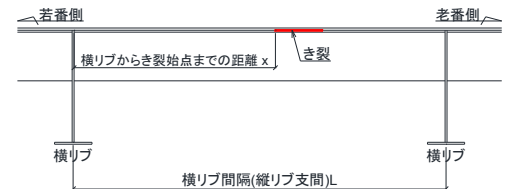
図-7 き裂位置の定義

各グループにおける横リブ間での一般部き裂の数を図-6 に示す。図の横軸のき裂位置は、若番側横リブからき裂起点までの距離 (図-7) を横リブ間隔で除した値である。き裂数の多いグループ A とグループ D を比較すると、どちらもき裂が進展したのは、Uリブ支間 (横リブ間) の 1/4 から 3/4 の範囲で多い傾向であった。
