荒川水系越辺川・都幾川堤防調査委員会

報告書

令和2年3月

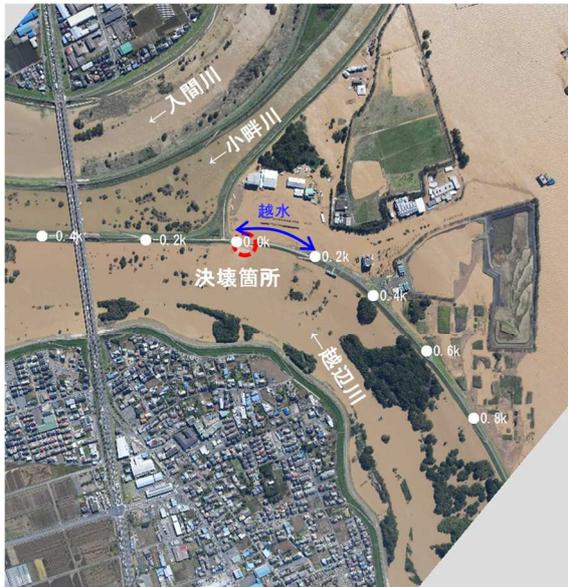
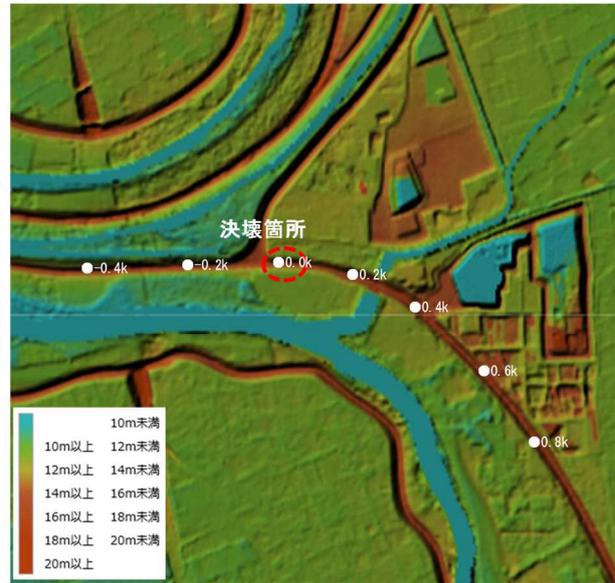
氾濫の様子を撮影した空撮写真や、氾濫原の地形に加え、3.1.2 越水による堤防決壊の可能性の検討において記述したが、堤内地ヘリポート付近のフェンスの堤内地側への倒壊や引っかけたゴミ等が見られることから、越流水は堤内地へ拡散したと考えられる。

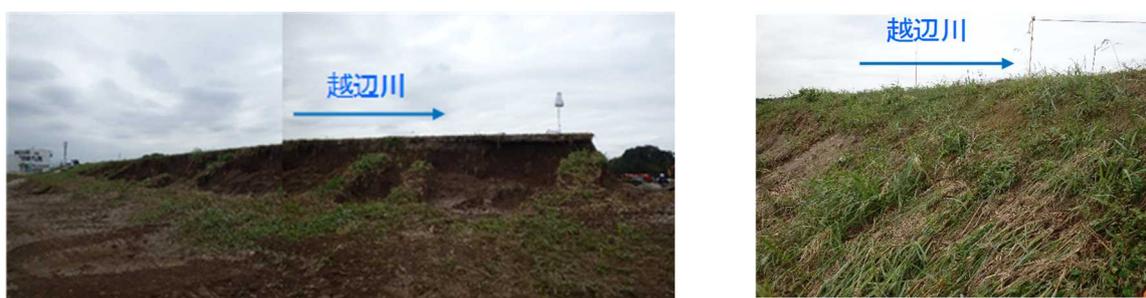
決壊箇所上流には約 40m にわたり越水によると推定される川裏部の侵食が見られる (①) とともに、堤防川裏部の植生は川裏側に倒伏している (②、③) 状況がわかる。また、越水した状況を裏付けるように、堤内地へリポート付近のフェンスの堤内地側への倒壊や引っかかったゴミ等が見られる (④)。

①越水によると推定される川裏部の侵食

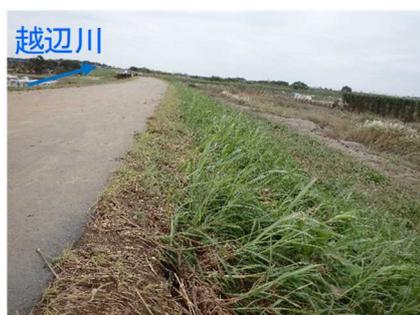
②川裏部の川裏側への植生の倒伏

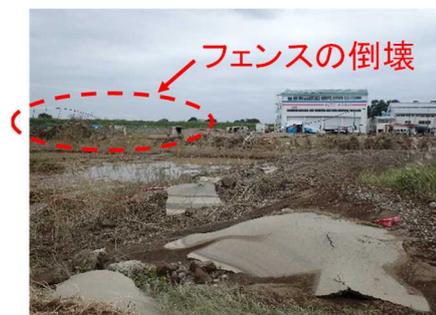
④フェンスの堤内地側への倒壊

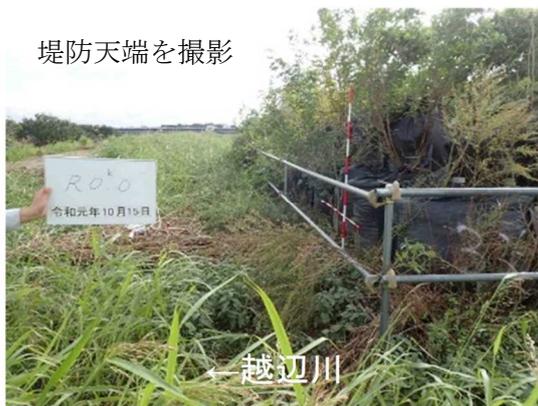
右岸0.0k

越辺川右岸 0.0k の痕跡水位と現況堤防高の比較図を示す。これによると、決壊箇所付近の越辺川右岸 0.0k と 0.2k の痕跡水位は現況堤防高を上回ること、また 0.2k 痕跡水位は天端の漂流物を計測しており天端高よりも高い水位であったことが疑われることより、越水範囲は 0.0k～0.2k と推定される。

推定される越水深は、右岸 0.0k の痕跡水位、上流側右岸 0.2k の天端の痕跡水位と 0.0k の定期縦横断測量結果の現況堤防高との差より、最小でも約 40cm 以上と推定される。

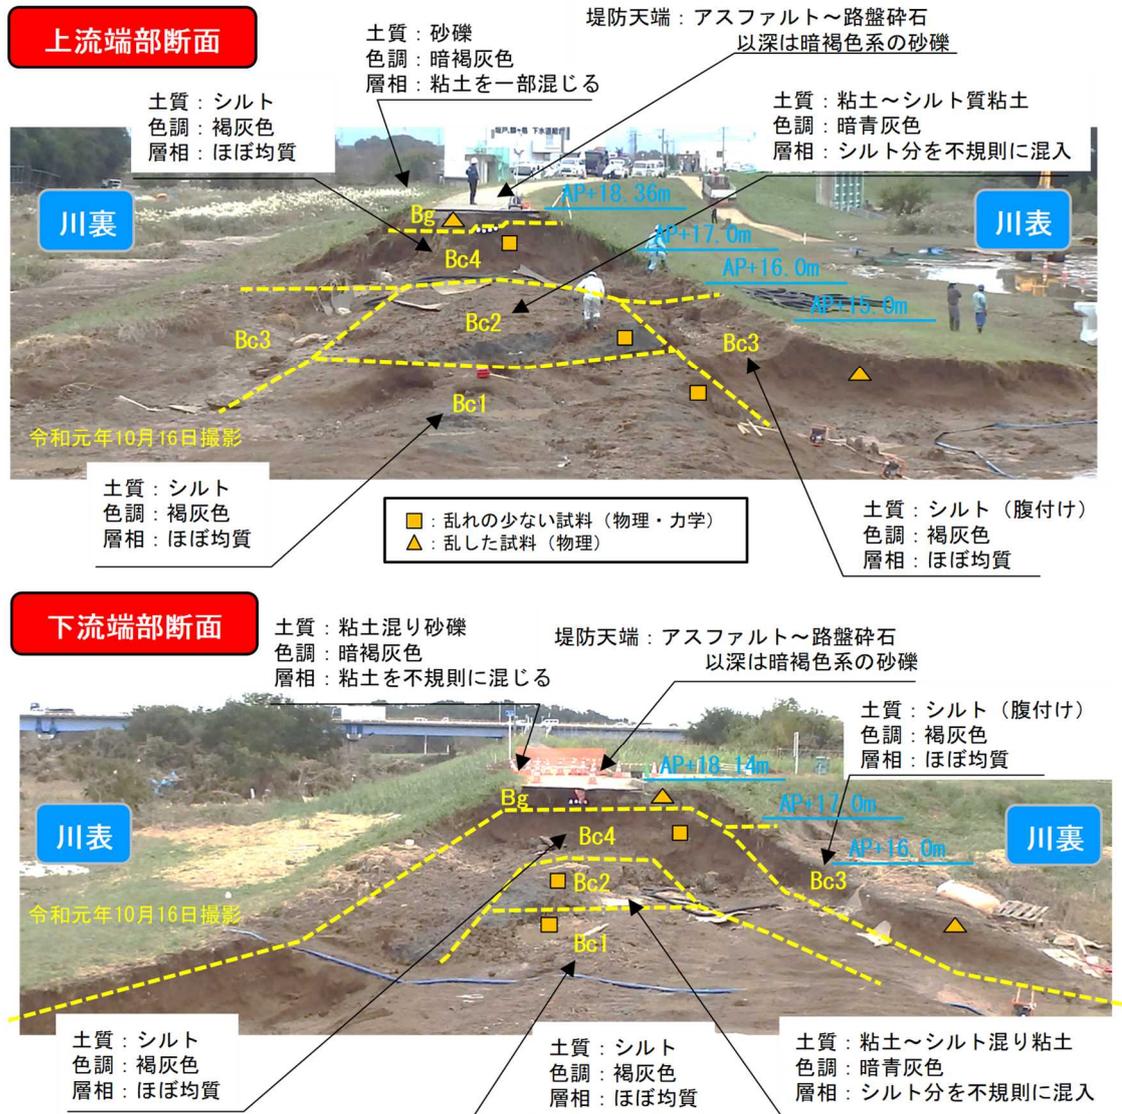
堤体部分の Bc1~Bc4 の部分は粒度分布からも粘土分やシルト分の割合が多く、堤体の土質は粘性土で構成されていることが確認された。

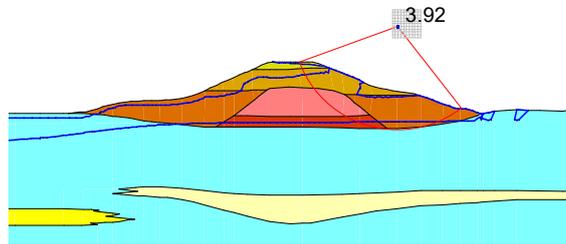
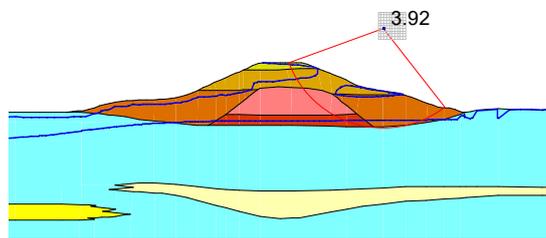
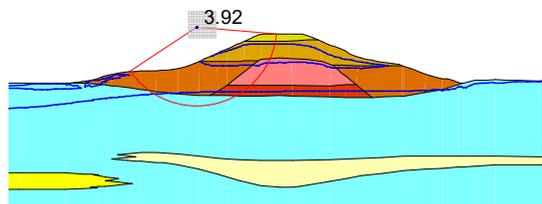
図 3. 1. 21 越辺川右岸 0. 0k の安全性照査結果

安全性照査については「河川堤防構造検討の手引き」（平成 24 年 7 月 JICE）に基づき実施し、その結果、裏のり安全率は $F_s=3.92$ 、表のりは $=3.92$ 、パイピングについては裏のり尻で実施しており、局所導水勾配が水平、鉛直ともに 0.00 となり、浸透に対する安全性を確保していることが明らかになった。

土質調査に基づく解析の結果、裏法すべりやパイピングに対する基準値を満足していることから、浸透が決壊の要因になった可能性は低いと推定される。

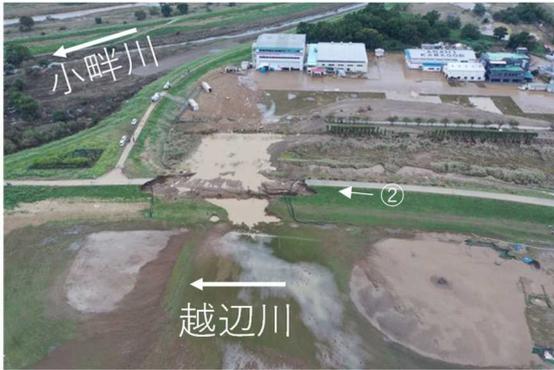
①ドローンによる撮影（10/14撮影）

決壊箇所は、越辺川と小畔川の合流点付近で、越辺川の緩い湾曲部の外岸にあたるが、決壊区間の上下流とも川表法面の侵食の痕跡は確認できなかった。また、高水敷の侵食の痕跡も確認できなかった。

決壊箇所の上下流とも川表法面の侵食の痕跡は確認できず、高水敷の侵食の痕跡は確認できないことより、侵食が決壊の要因になった可能性は低いと推定される。

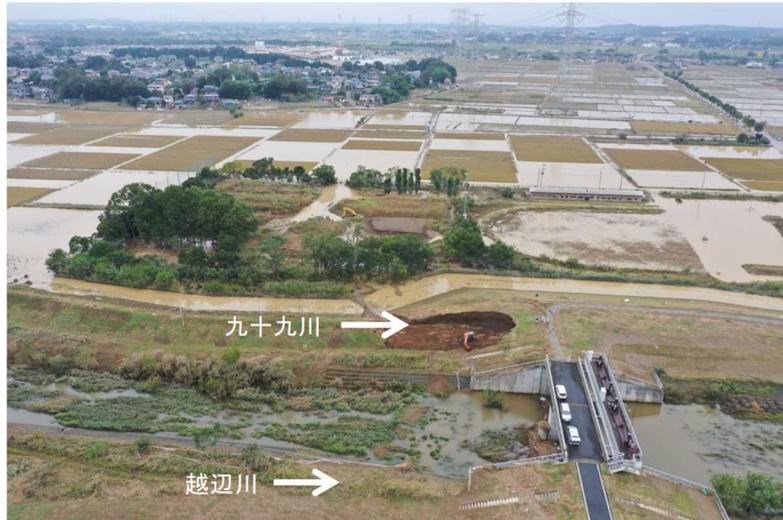
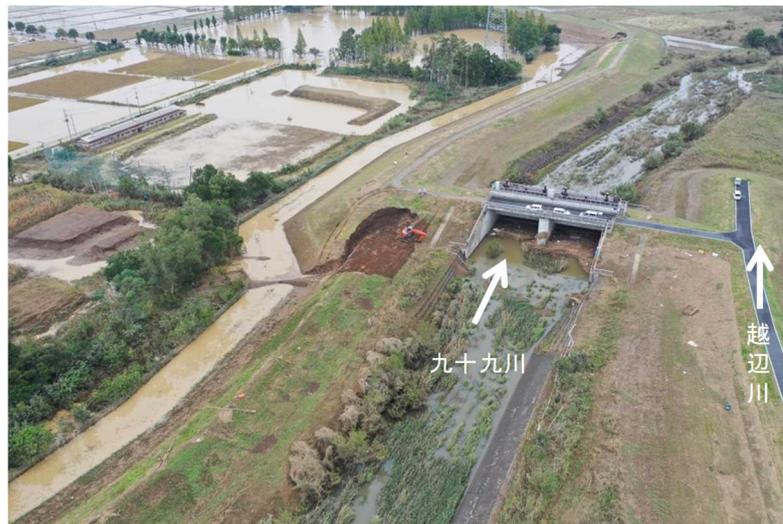
図 3.2.2 越辺川（九十九川）左岸 7.6k 決壊後のドローンによる空撮（2019/10/14 撮影）

越辺川左岸 7.6k 付近の決壊は、九十九川水門の直上流において発生しており、越辺川（九十九川）の直線部にあたる。越水や決壊の時刻については深夜であったため確認されていない。決壊幅は最終的には約 40m に達している。

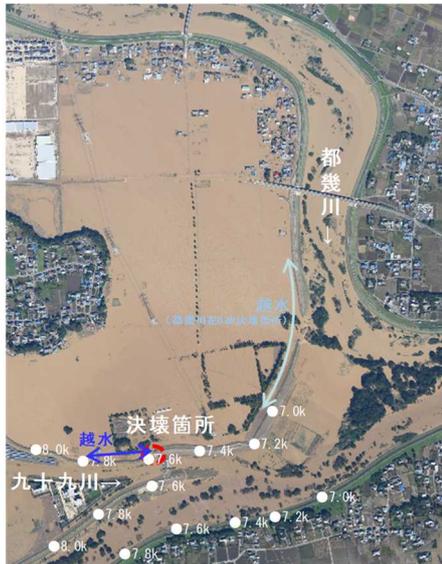
氾濫流の様子（10/13撮影）

氾濫の様子を撮影した空撮写真や、氾濫原の地形から、3.2.2 越水による堤防決壊の可能性の検討において記述したが、堤内地のフェンスの堤内地側への倒壊が見られることから、越流水は九十九川（越辺川）左岸、都幾川右岸の堤内地へ拡散したと考えられる。

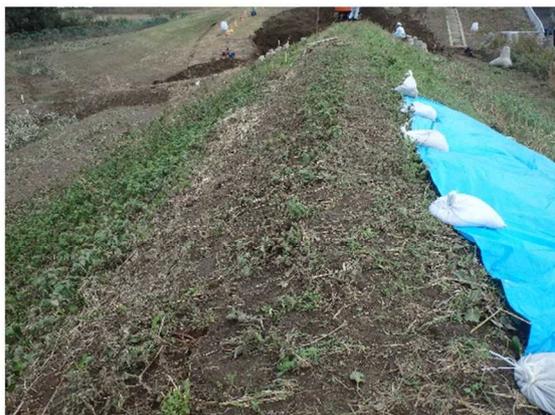
決壊箇所上流の堤防川裏部の越水によると推定される川裏側への植生の倒が確認される。また、越水した状況を裏付けるように、堤内地のフェンスの堤内地側への倒壊が見られた。一方、3.2.1(2)決壊箇所の落堀の状況で示したとおり、越水の痕跡である落堀は確認されていない。

①川裏部の川裏側への植生の倒伏

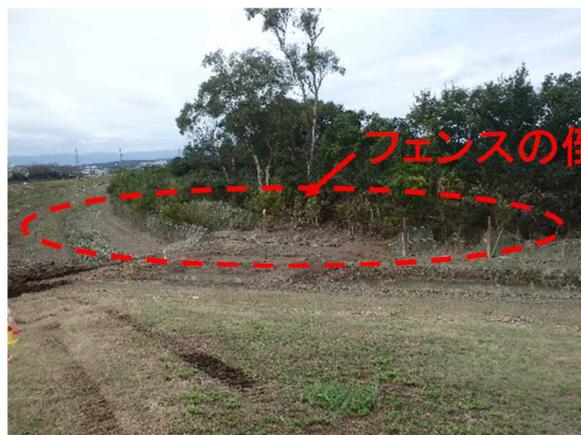
②フェンスの倒壊

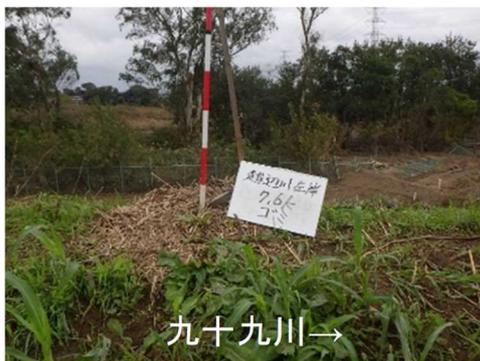
越辺川左岸 7.6k 付近の痕跡水位と現況堤防高の比較図を示す。これによると、決壊箇所付近の、越辺川左岸 7.6k と 7.8k (九十九川) の痕跡水位 (緑点) は現況堤防高 (緑線) を上回ることで、また痕跡水位は天端の漂流物を計測しており天端高よりも高い水位であったことが疑われることより、越水範囲は 7.6k ~7.8k と推定される。

また、越辺川左岸 7.6k (九十九川) の痕跡水位は、天端の痕跡水位であり、それよりも高い水位の可能性があったことも考えられるため、現況堤防高 (九十九川) の定期縦横断測量結果の現況堤防高との差より、越水深は少なくとも 40cm 以上であったと推定される。

図 3.2.9 越辺川 (九十九川) 左岸 7.6k と 7.8k の洪水痕跡

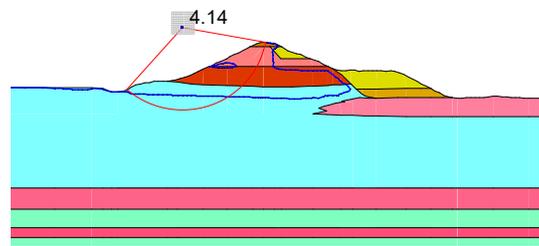
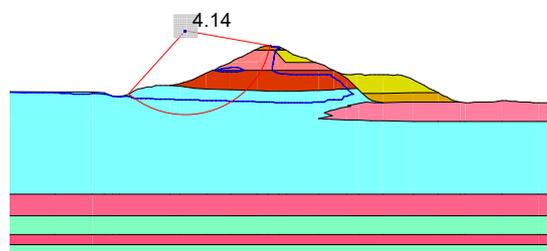
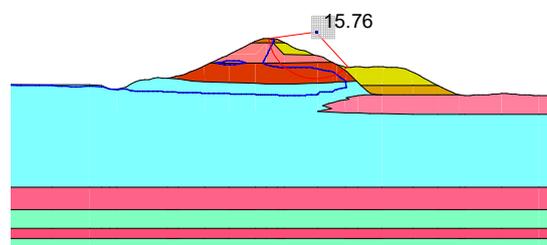
図 3.2.18 越辺川（九十九川）左岸 7.6k の安全性照査結果

安全性照査については「河川堤防構造検討の手引き」（平成 24 年 7 月 JICE）に基づき実施し、その結果、裏のり安全率は $F_s=4.14$ 、表のりは $=15.76$ 、パイピングについては裏のり尻で実施しており、局所導水勾配が水平、鉛直ともに 0.00 となり、浸透に対する安全性を確保していることが明らかになった。

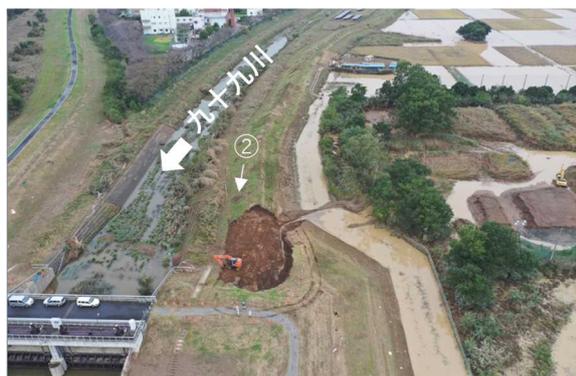
① ドローンによる撮影（10/14撮影）

決壊箇所は、九十九川水門の直上流で九十九川の直線部にあたるが、水門は閉まっていたことから流速はほとんどなかったと推定される。

決壊区間の上流では川表法面の侵食の痕跡は確認できなかった。また高水敷の河岸侵食の痕跡も確認できなかった。

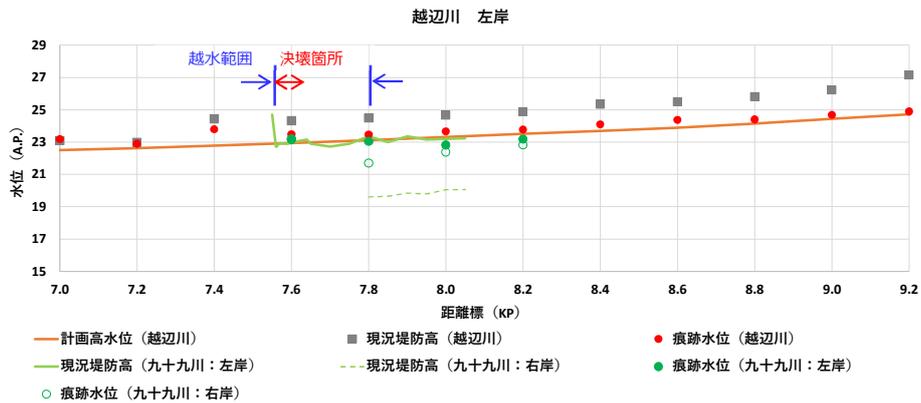
図 3.2.20 越辺川（九十九川）左岸 7.6k の九十九川痕跡水位と現況堤防高

越辺川左岸 7.6k の決壊における水門の影響であるが、今回の出水時は、越辺川の水位が上昇した時点で逆流防止のために水門を閉鎖したため、九十九川の水位が上昇し、その後九十九川右岸の 7.8k、8.0k 付近から越水が発生、その後さらに水位が上昇して、今度は越辺川（九十九川）左岸 7.6k の付近から越水が発生、九十九川水門との堤防隅角部に越流水が集中し、洗掘が発生、さらに越水することで洗掘が助長された後、決壊したと推定される。

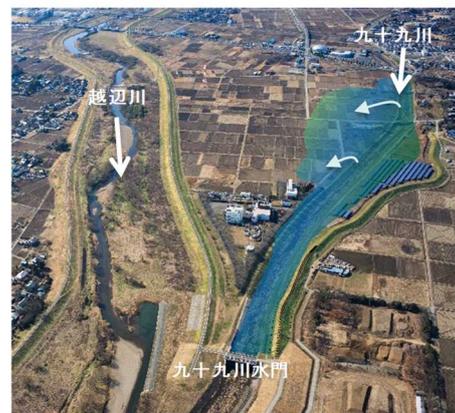
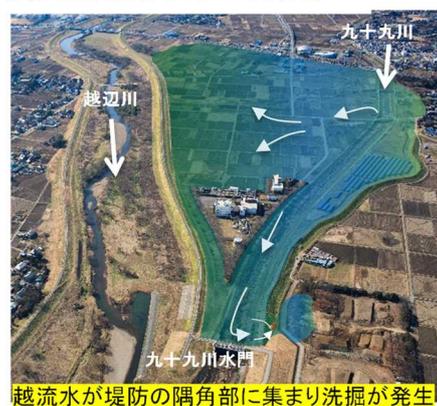
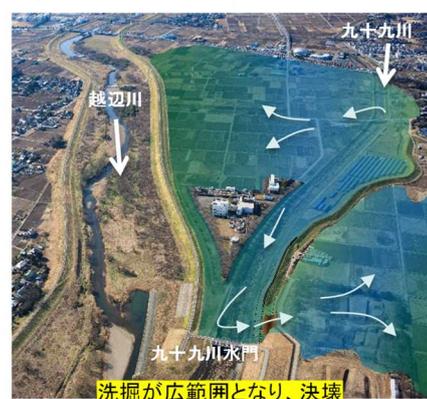
図 3.2.21 越辺川（九十九川）左岸 7.6k 付近の推定される越水状況

【②上流部での越水の開始】

【③堤防隅角部の洗掘】

【④決壊】

越辺川の逆流防止のために水門を閉鎖し、九十九川の水位が上昇、九十九川水門との堤防隅角部に越流水が集中し、洗掘が発生、決壊したと推定される。

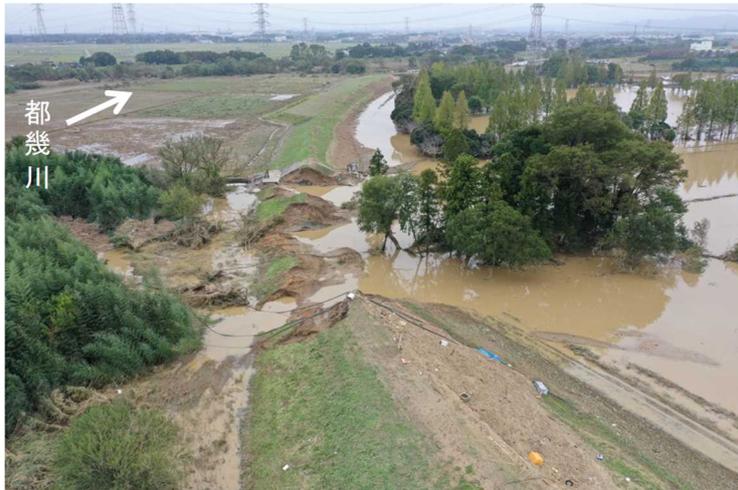
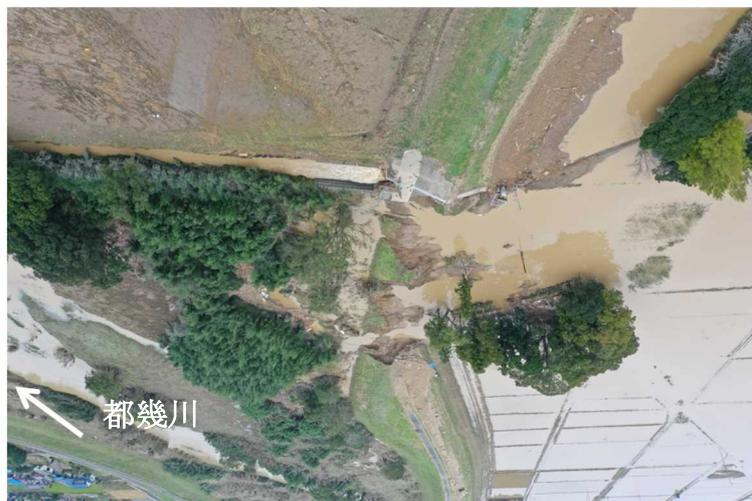
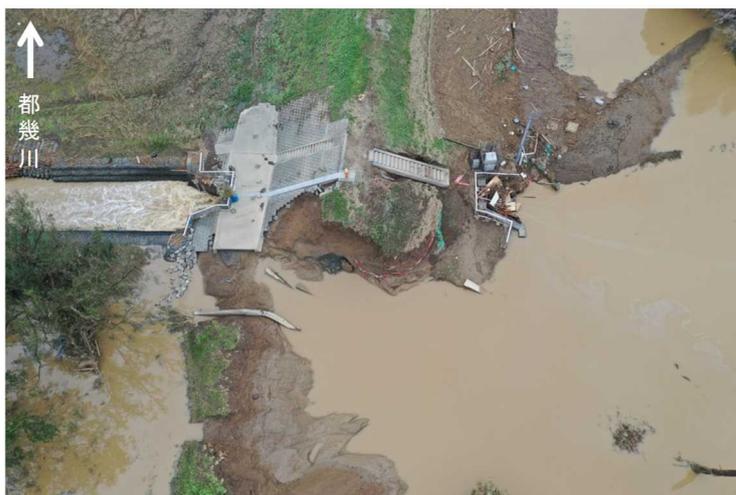
図 3.3.2 都幾川右岸 0.4k 決壊後のドローンによる空撮（2019/10/14 撮影）

都幾川右岸 0.4k 付近の決壊は、都幾川と越辺川の合流点付近で都幾川の緩い湾曲部外岸にあたる。被災区間の堤防幅は、直下流の堤防幅に比較して狭くなっている。越水や決壊の時刻については深夜であったため確認されていない。決壊幅は最終的には約 90m に達している。

上流側からの写真

下流側からの写真（写真は反転している）

上流側からの写真（樋管部）

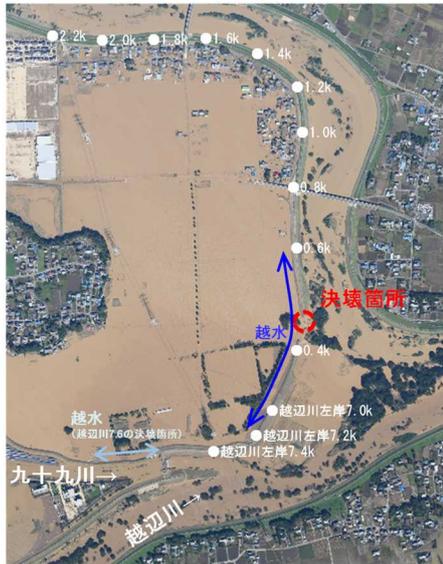
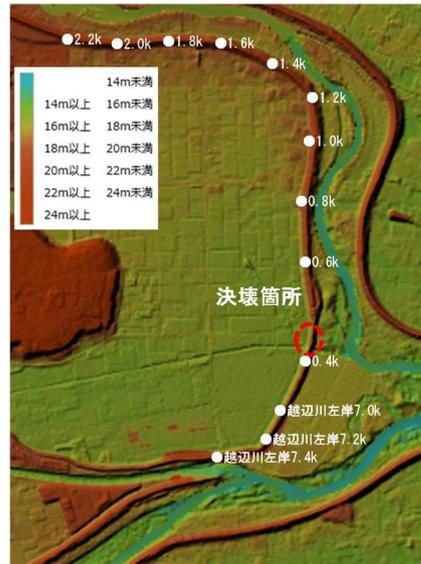
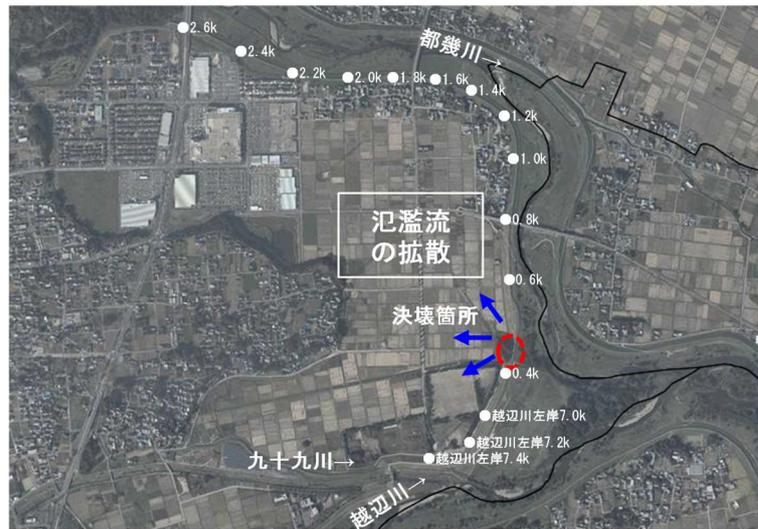
図 3.3.4 都幾川右岸 0.4k 決壊箇所の越流水の推定図

氾濫の様子を撮影した空撮写真や、氾濫原の地形から、3.1.3 越水による堤防決壊の可能性の検討において記述したが、堤内地の樹木が堤内地側に倒れていることから、越流水は都幾川右岸、越辺川左岸の堤内地へ拡散したと考えられる。

氾濫流の様子 (10/13撮影)
出典：国土地理院地図

氾濫原の地形 (標高)
出典：国土地理院地図

氾濫流の推定
出典：国土地理院地図

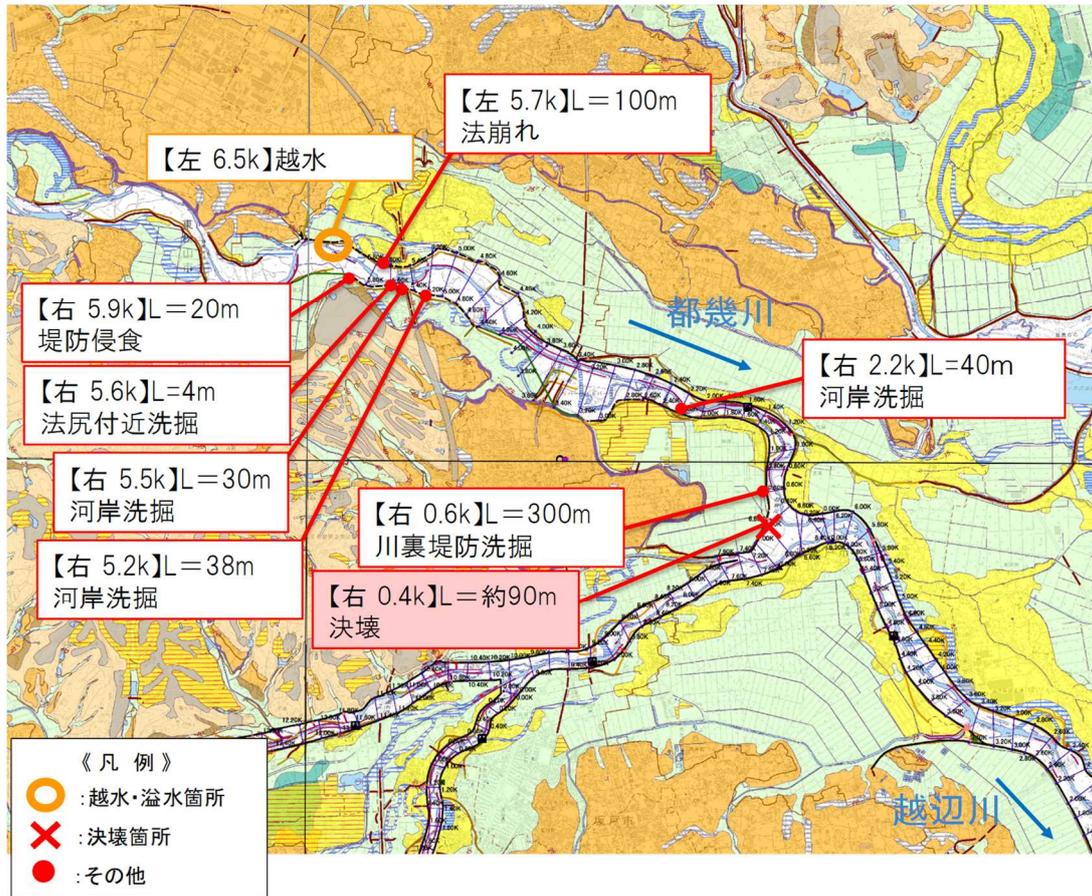
図 3.3.6 都幾川右岸 0.4k 付近の治水地形分類図

都幾川右岸 0.4k は、治水地形分類図上によると氾濫平野に分類されており、治水地形上の要注意地形には当たらない。

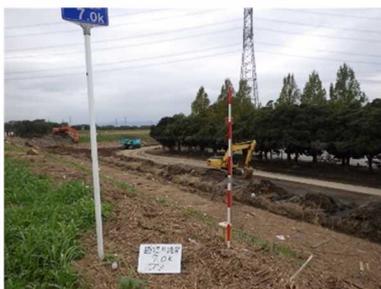
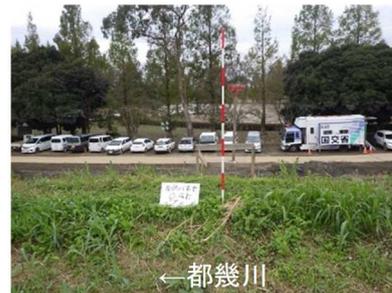
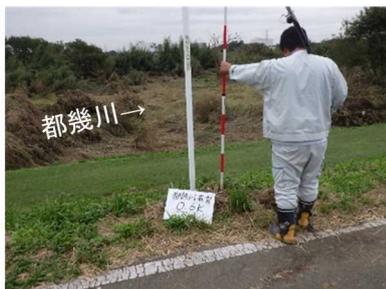
図 3.3.9 越辺川左岸 7.0k、都幾川右岸 0.4k、0.6k の洪水痕跡

都幾川右岸 0.4k の痕跡水位と現況堤防高の比較図を示す(距離標の位置については図 3.3.4 参照)。これによると、越辺川左岸 7.2k で堤防の天端に痕跡があること、越辺川左岸 7.0k～都幾川右岸 0.6k の痕跡水位は現況堤防高を上回ること、また痕跡水位は天端の漂流物を計測しており天端高よりも高い水位であったことが疑われることより、越水範囲は越辺川左岸 7.2k～都幾川右岸 0.6k と推定される。

また、都幾川右岸 0.4k は天端の痕跡水位であり、それよりも高い水位の可能性があったことも考えられるため、越辺川左岸 7.0k と都幾川右岸 0.6k の痕跡水位から都幾川右岸 0.4k の痕跡水位を推定した結果と都幾川右岸 0.4k の定期縦横断測量結果の現況堤防高との差より、推定される越水深は最小でも約 90cm 以上と推定される。

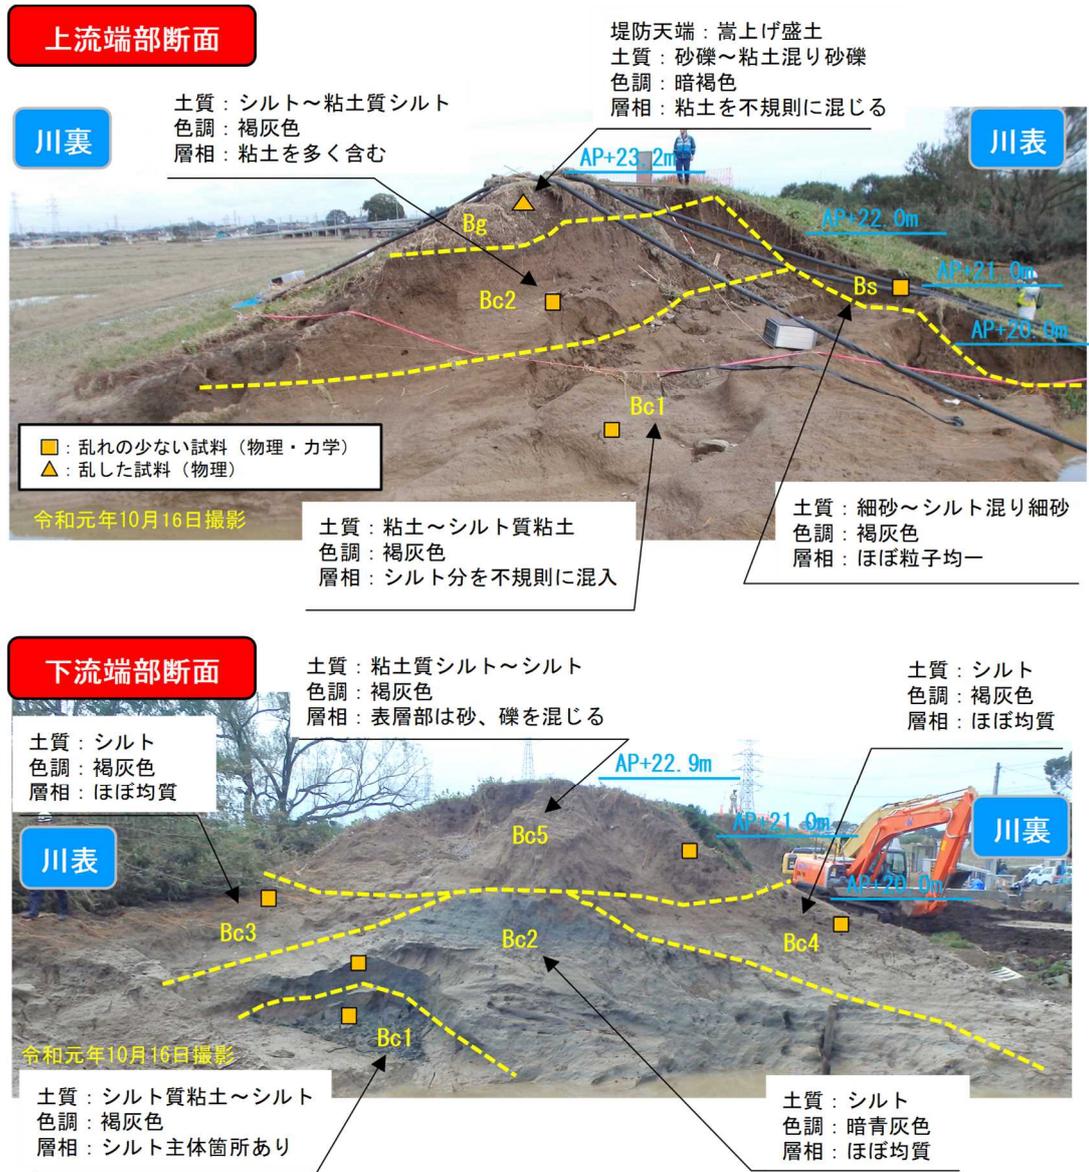
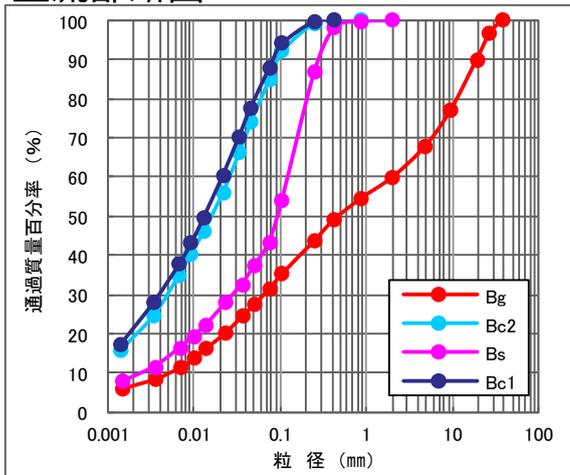
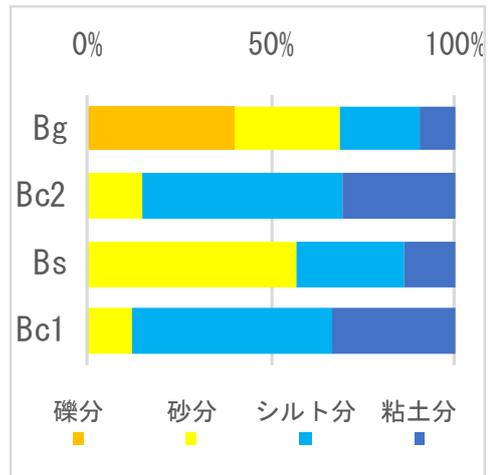
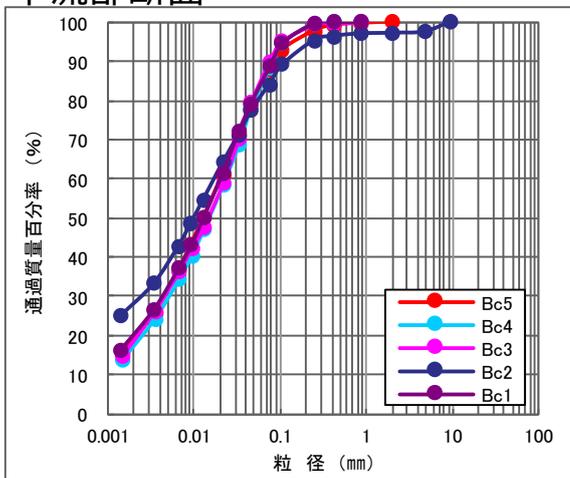
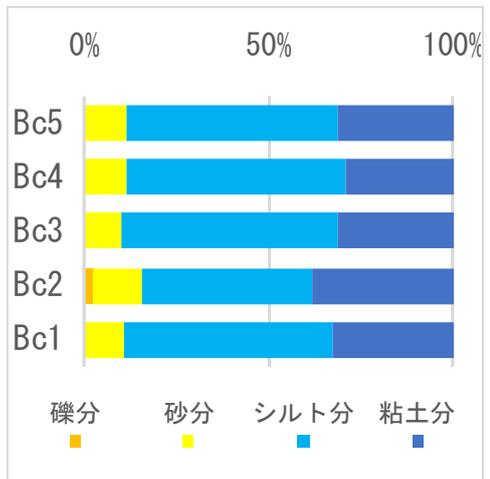
図 3.3.13 都幾川右岸 0.4k の堤体土の粒度分布

堤体部分の Bc1~Bc5 の部分は粒度分布からも粘土分やシルト分の割合が多く、堤体の土質は粘性土で構成されていることが確認された。

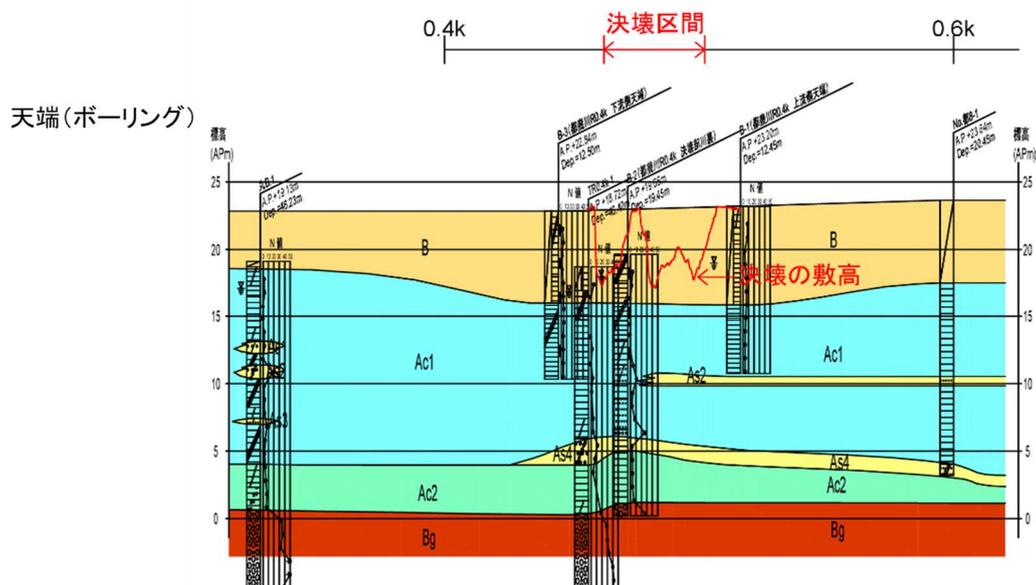
図 3.3.14 都幾川右岸 0.4k のボーリング調査結果から推定される基礎地盤土質構造

基礎地盤についてもボーリング調査とスウェーデン式サウンディング調査の結果、主として粘性土層であることが確認された。

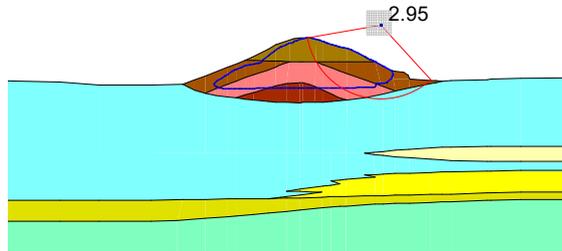
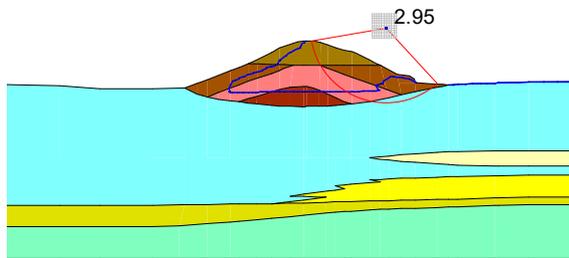
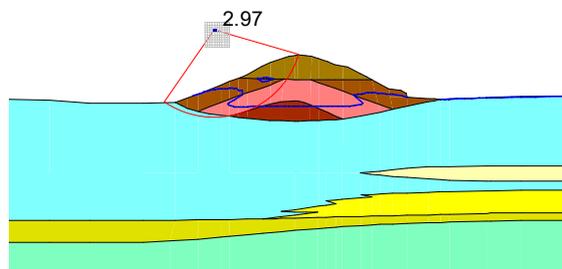
図 3.3.17 都幾川右岸 0.4k の安全性照査結果

安全性照査については「河川堤防構造検討の手引き」（平成 24 年 7 月 JICE）に基づき実施し、その結果、裏のり安全率は $F_s=2.95$ 、表のりは $=2.97$ 、パイピングについては裏のり尻で実施しており、局所導水勾配が水平 $i=0.07$ 、鉛直 $i=0.00$ となり、浸透に対する安全性を確保していることが明らかになった。

モデル	時刻	表のり		裏のり		パイピング破壊	
		基準値	解析結果	基準値	解析結果	基準値	解析結果
・今回試験値を反映	天端到達時 10/12 19:00			$F_s \geq 1.32$	$F_s = 2.95$ (OK)	$i < 0.5$	i_h (水平) = 0.07 (OK)
	越水終了時 10/13 2:00			$F_s \geq 1.32$	$F_s = 2.95$ (OK)		
	水位低下終了時 10/14 0:00	$F_s \geq 1.00$	$F_s = 2.97$ (OK)				i_v (鉛直) = 0.00 (OK)

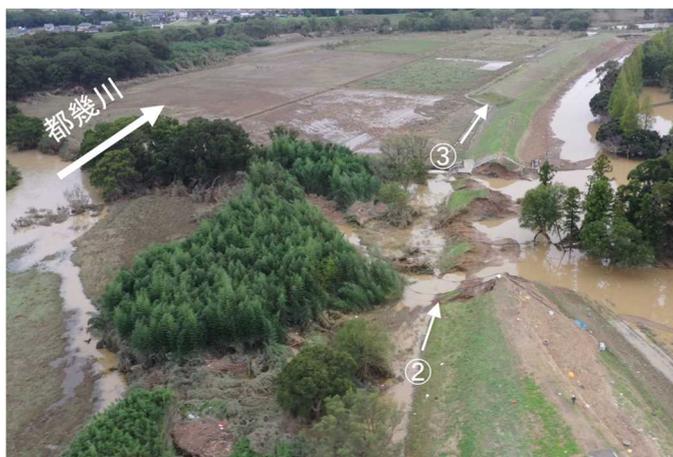
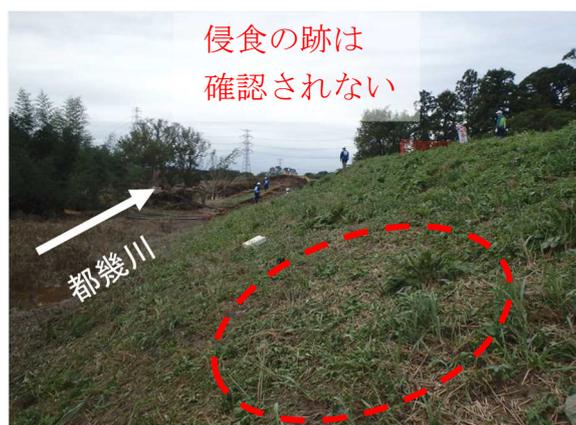
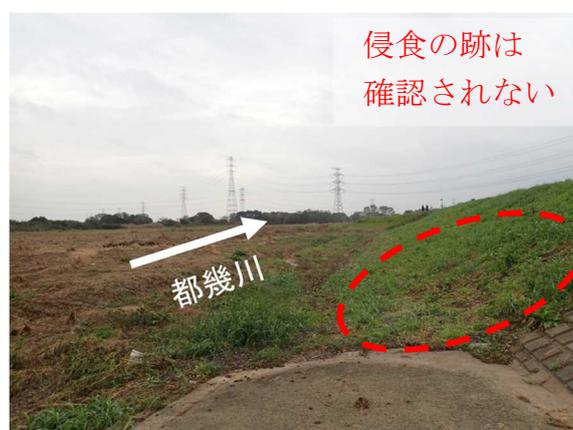
図 3.3.18 都幾川右岸 0.4k の堤防川表法面と高水敷の侵食状況

決壊箇所は、都幾川と越辺川の合流点付近で、都幾川の緩い湾曲部外岸にあたる。決壊箇所の上流、右岸 2.2k では河岸洗掘が見られたが、決壊区間の近くでは河川の流水による川表法面の侵食の痕跡は確認できなかった。また、高水敷の侵食の痕跡も確認できなかった。

① ドローンによる撮影 (2019/10/14 撮影)

② 堤防川表のり面状況 (決壊区間上流より) (2019/10/16 撮影)

③ 堤防表のり面状況 (決壊区間下流より) (2019/10/17)

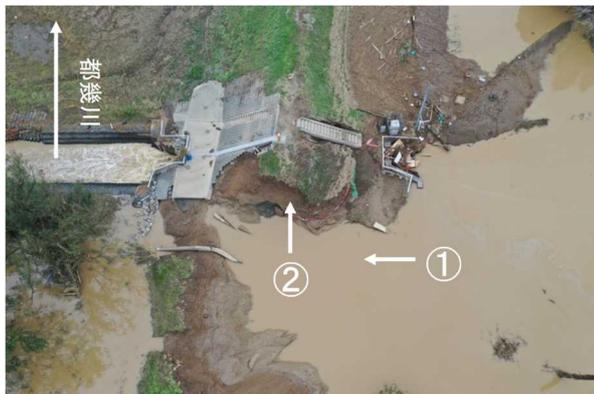
図 3.3.19 樋管周辺の決壊状況 (2019/10/14 撮影)

樋管周りには堤体が残存しており、抜け上がり等は確認されなかった。また、決壊断面において、樋管周りにゆるみや空洞等は確認されなかった。

これらのことから、樋管周辺堤防を原因とした決壊でないと考えられる。

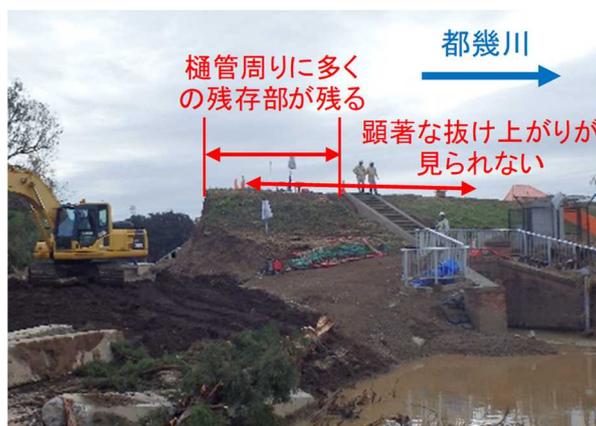
図 3.3.20 ①樋管周りの残存部 (2019/10/16 撮影)

樋管周りの堤体は決壊後も残存しており、樋管本体の周辺に水ミチは確認できない。したがって、樋管が決壊の要因になった可能性は低いと推定される。

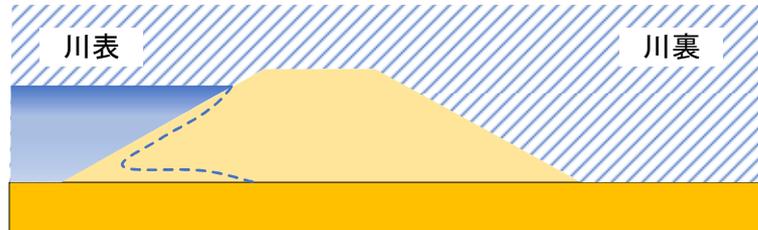
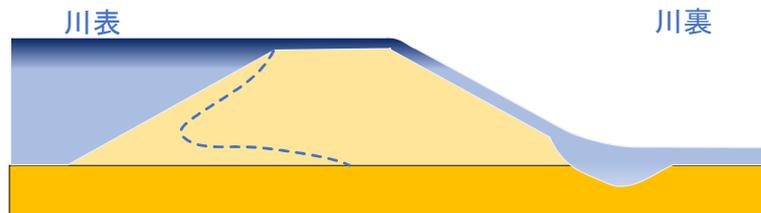
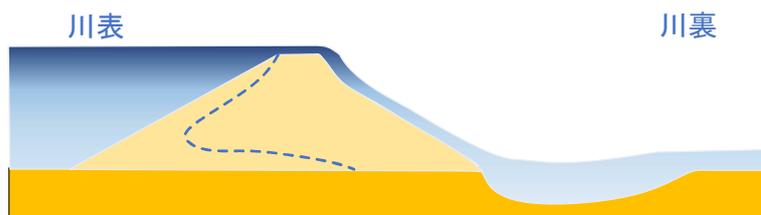
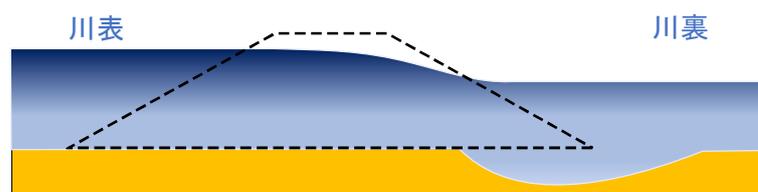
激しい降雨により、河川水が上昇する。

さらに河川水が上昇するとともに、越水が発生したと推定される。

時間の経過とともに、越流水の作用により川裏法尻の洗掘や天端の侵食が進行し、堤防断面が徐々に減少する。

さらに川裏法尻部の洗掘が進み、又はその途中で川表側からの水圧に耐えきれず堤防が決壊したと推定される。
