那珂川・久慈川堤防調査委員会

報告書

令和2年3月

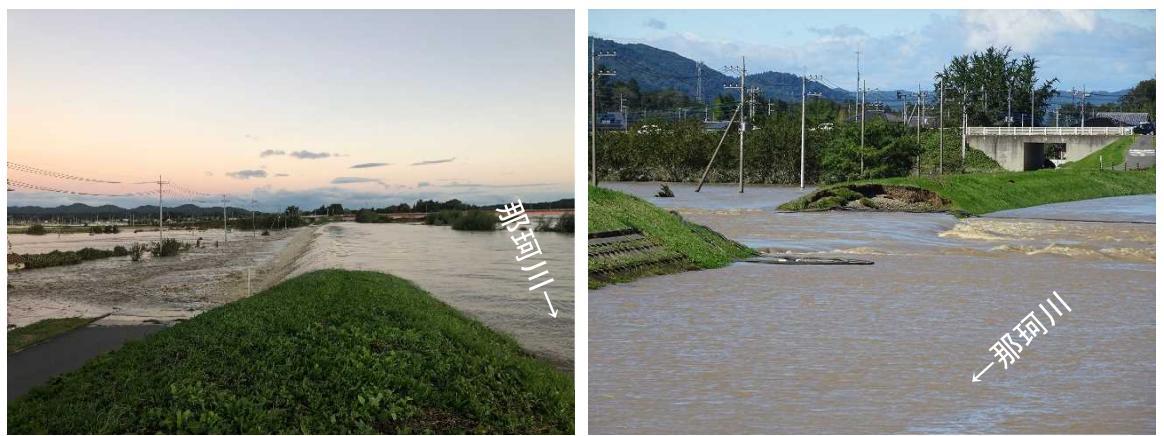
2019/10/13 6:16 頃撮影 越水状況

2019/10/13 撮影(時刻不明) 決壊後の状況

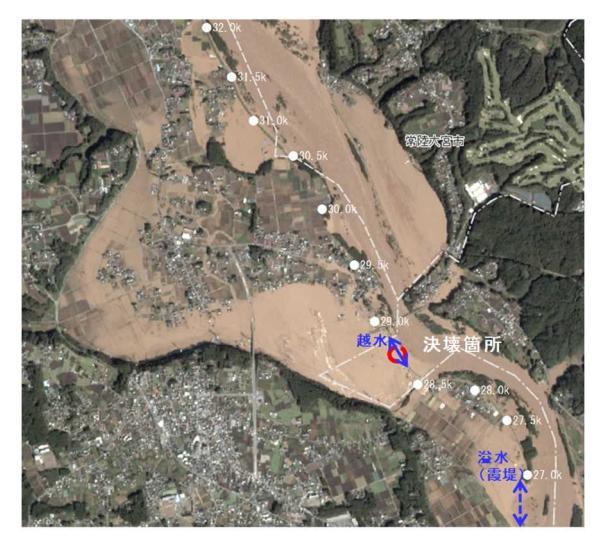
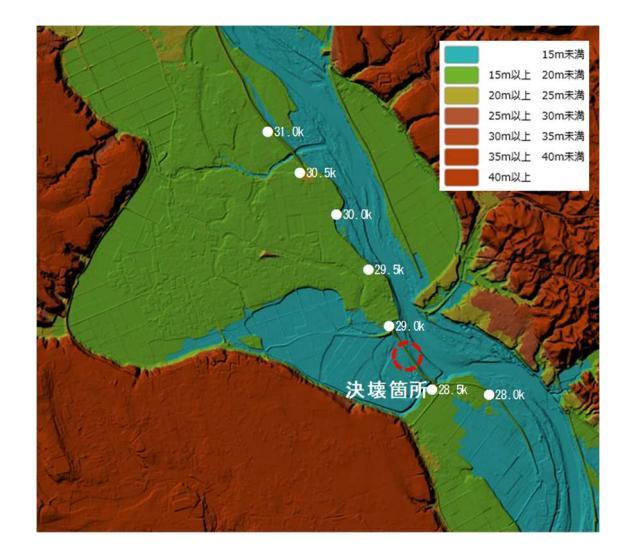
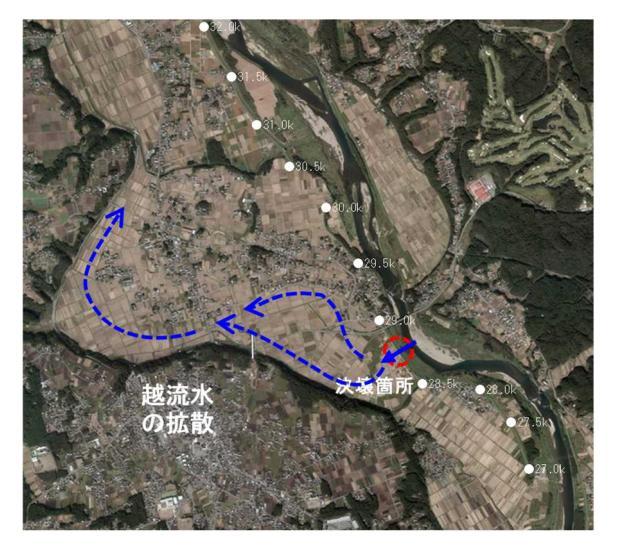
図 3.1.5 那珂川右岸 28.6k 結果箇所の越流水の推定図

なお、氾濫流の様子を見ると、上流側からの氾濫水の回り込みが確認できないことや、氾濫 原の地形から上流側の標高が高いことが分かることから、那珂川右岸 28.6k の決壊によって 氾濫が発生し、越流水は堤内地の微高地西側を回り込む形で上流方向へ拡大したと推定され る。

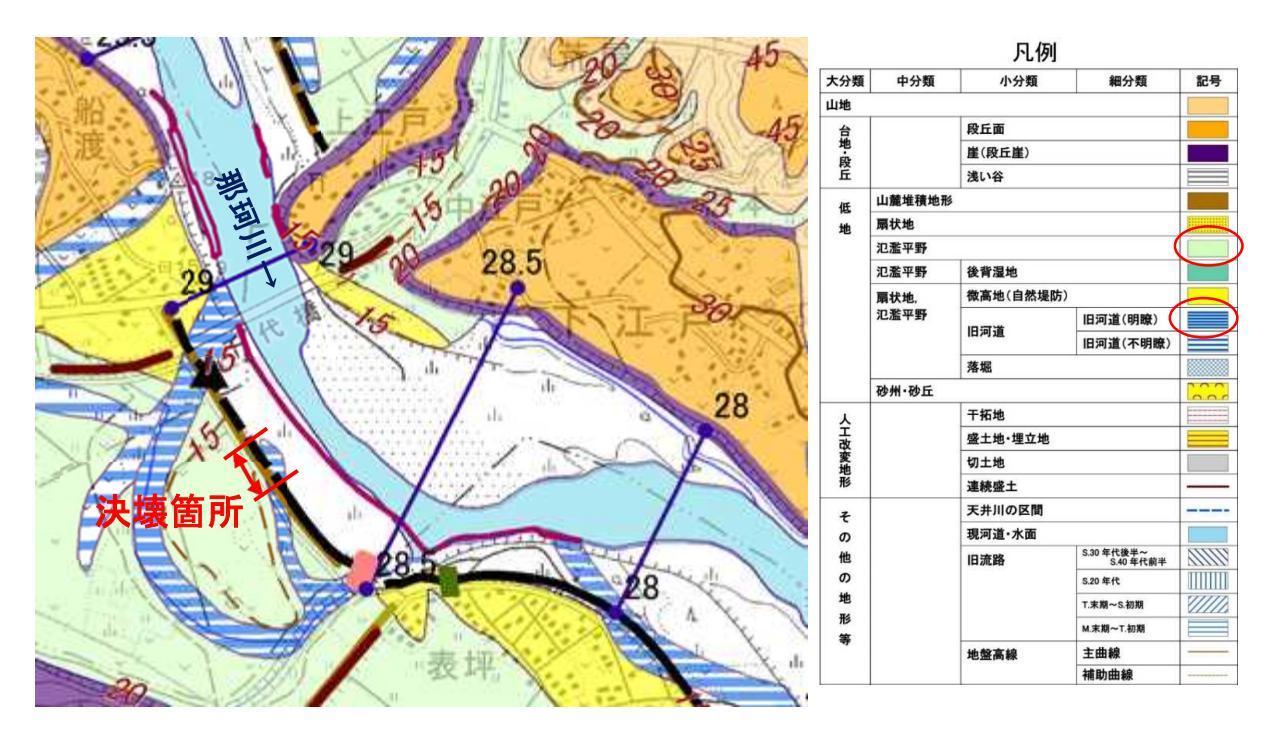
図 3.1.6 那珂川右岸 28.6k 付近の治水地形分類図

那珂川右岸 28.6k は、治水地形分類図によると、川表側は旧河道、川裏側は氾濫原に分類されており、川表側は、治水地形上の要注意地形に該当する。

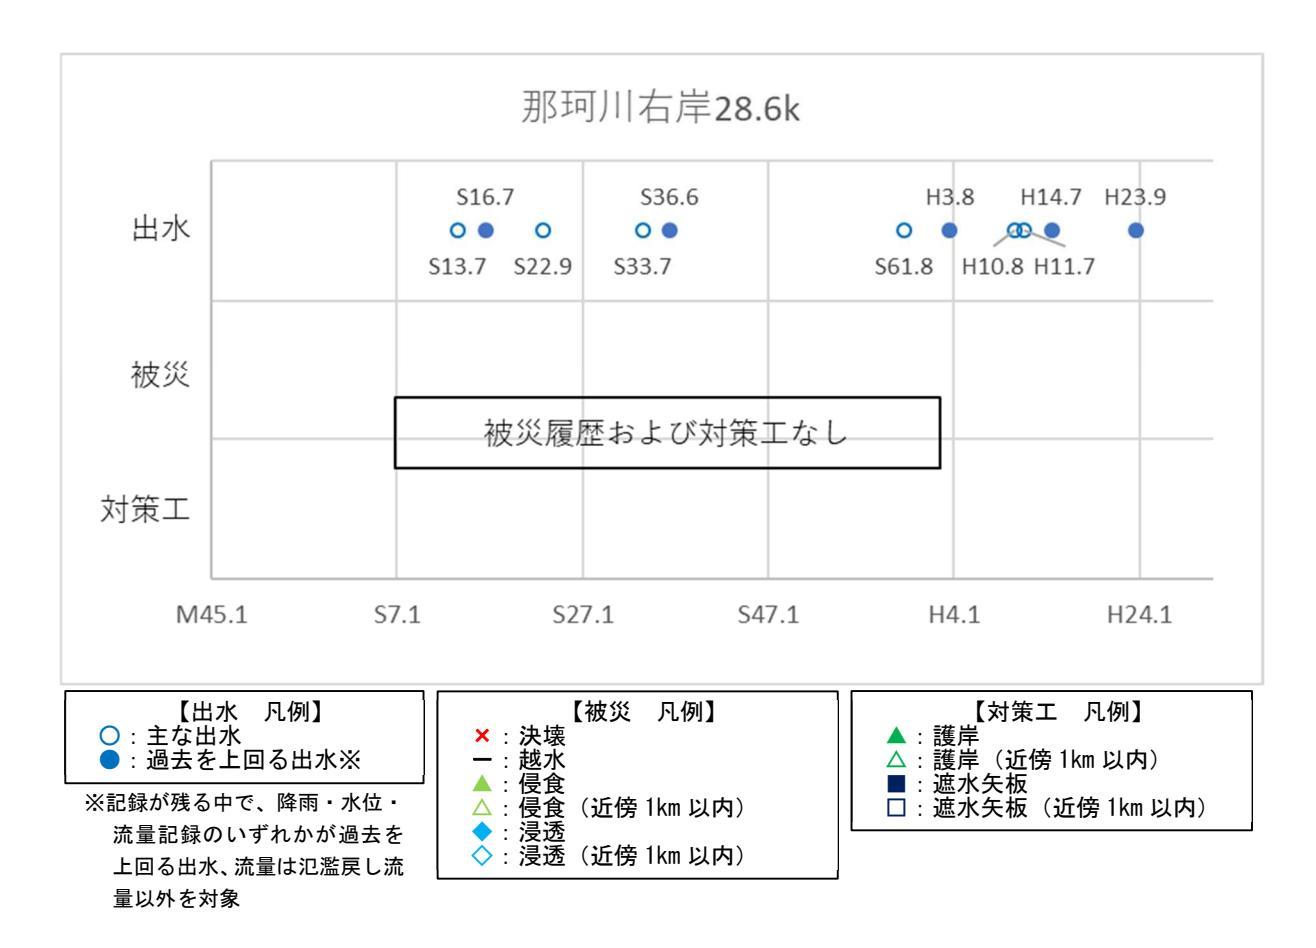
図 3.1.9 那珂川右岸 28.6kの決壊箇所付近の過去の被災履歴と対策工履歴

那珂川右岸 28.6k の決壊箇所及び近傍 1km 以内は、過去に被災履歴はない。

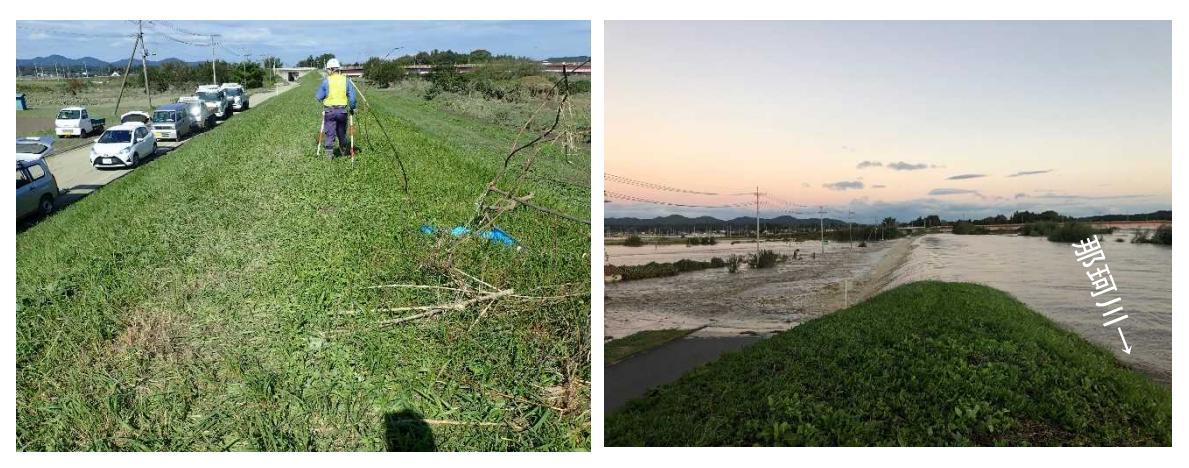
図 3.1.10 那珂川右岸 28.6k の決壊箇所付近の状況

那珂川右岸 28.6k 決壊箇所上流側の堤防天端に越水による漂流物が残存している(写真①)。 決壊前に、川表側から川裏側へ越水が確認されている(写真②)。

写真①(2019/10/16 撮影)

写真②(2019/10/13 撮影)

写真により越水している状況が確認された。天端に漂流物が確認された。痕跡水位及び現地 の状況より、越水範囲と越水深を推定した。

これらより越水が決壊の要因になったと推定される。

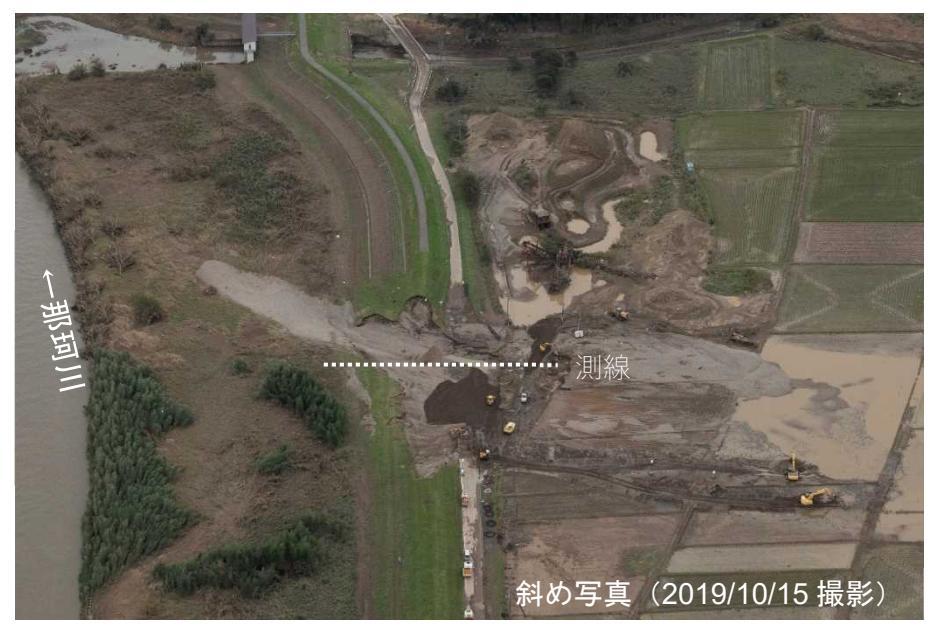
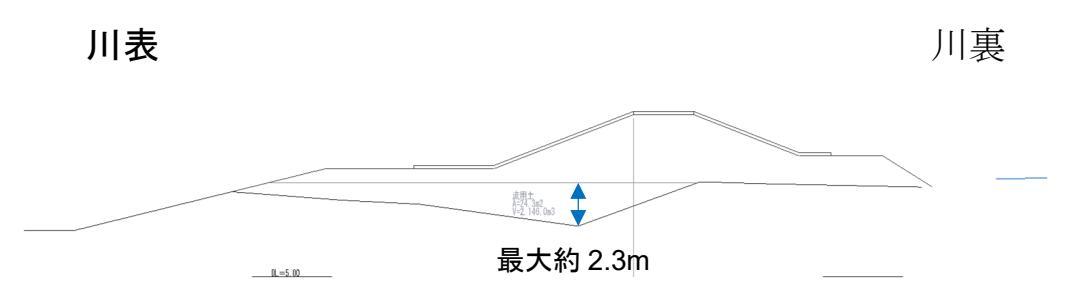
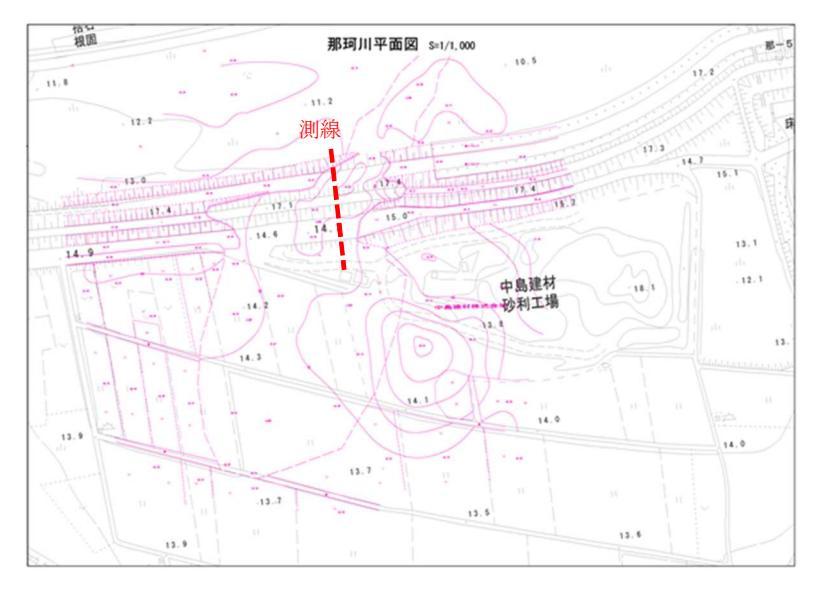
図 3.1.11 那珂川右岸 28.6k の落堀

那珂川右岸 28.6k の決壊箇所付近は、堤内地に落堀が形成されており、落堀の深さは川表法 面直下で最大約 2.3m である。

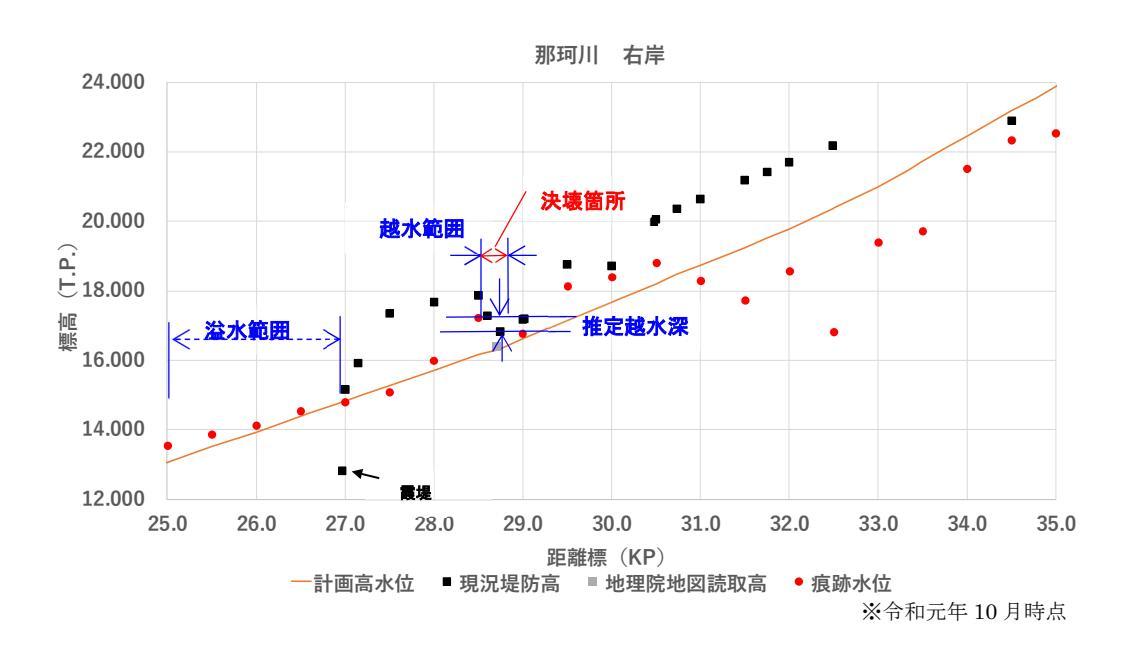
図 3.1.12 那珂川右岸 28.6k 付近の痕跡水位と現況堤防高

那珂川右岸 28.6k の痕跡水位と現況堤防高の比較図を示す。これによると、痕跡水位及び現 地の状況より、越水範囲は右岸 28.6k~28.8k と推定される。

推定される越水深は、右岸 28.5k の痕跡水位と決壊範囲直近の残っていた堤防高より約 40cm と推定される。

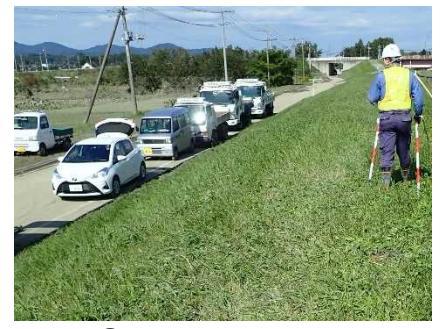
①堤防川裏法尻状況
(決壊区間上流より)

那珂川右岸 28.6k 決壊区間の上下流の川裏および決壊区間内残存部法尻付近では、噴砂や 漏水痕は確認できない(写真①~③)。

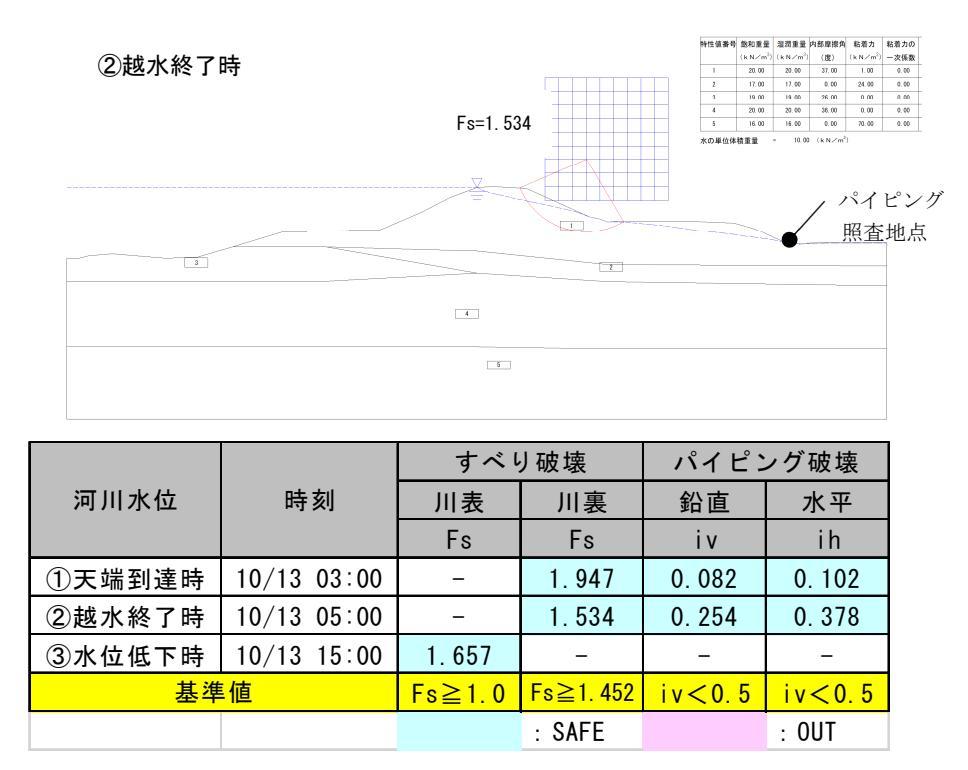
図 3.1.20 那珂川右岸 28.6k の浸透に対する安全性照査結果

その結果、裏のり安全率は照査基準 Fs=1.452 に対して Fs=1.534、表のりは照査基準 Fs=1.0 に対して Fs=1.657 となり、パイピングについては、図中の照査地点で照査を実施し、局所動 水勾配が詳細基準 0.5 に対して水平は 0.378、鉛直は 0.254 となり、浸透に対する安全性を確 保していることが明らかになった。

上下流の近傍も含めて噴砂や漏水が確認されていない。堤体は礫質土主体、基礎地盤は礫質 土層の表層に砂質土と粘性土の被覆土が分布する。解析の結果、裏法すべりやパイピングに対 する基準値を満足している。

これらより、浸透が決壊の要因になった可能性は低いと推定される。

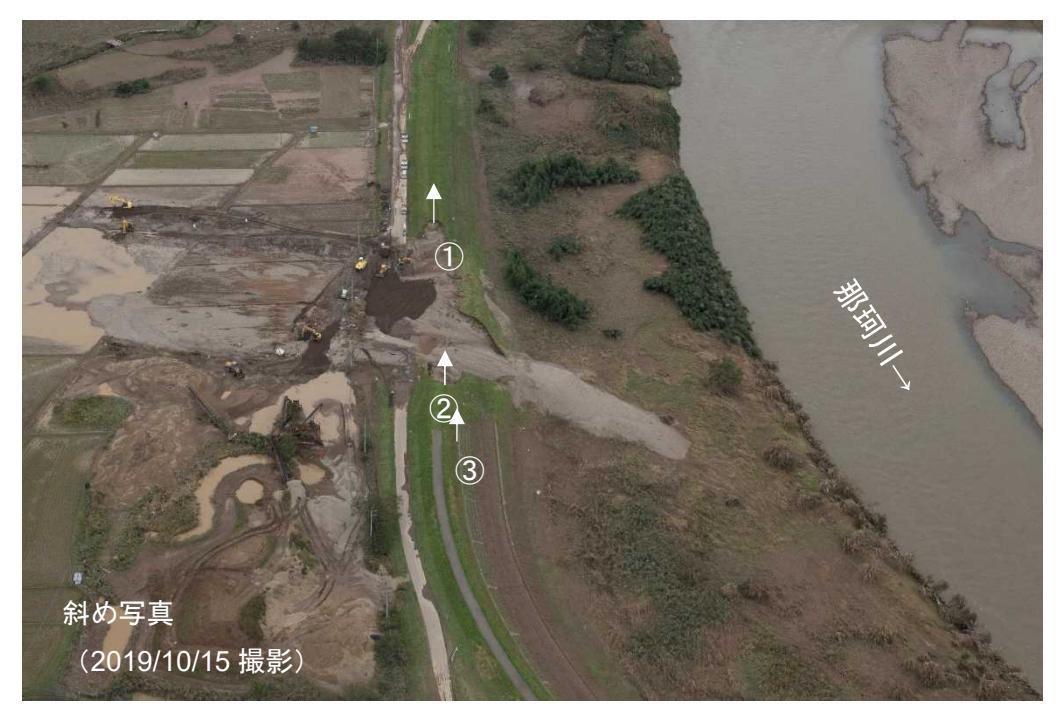
図 3.1.21 那珂川右岸 28.6k の侵食状況

決壊箇所は、決壊区間の上下流とも川表法面の侵食の痕跡は確認できない(写真①~③)。 高水敷上の侵食の痕跡は確認できない(斜め写真)。また、高水敷上の植生は倒伏しているが、 流失していない(斜め写真)。

決壊箇所の上下流とも川表法面の侵食の痕跡は確認できない。高水敷の侵食の痕跡は確認で きない。

これらより、侵食が決壊の要因になった可能性は低いと推定される。

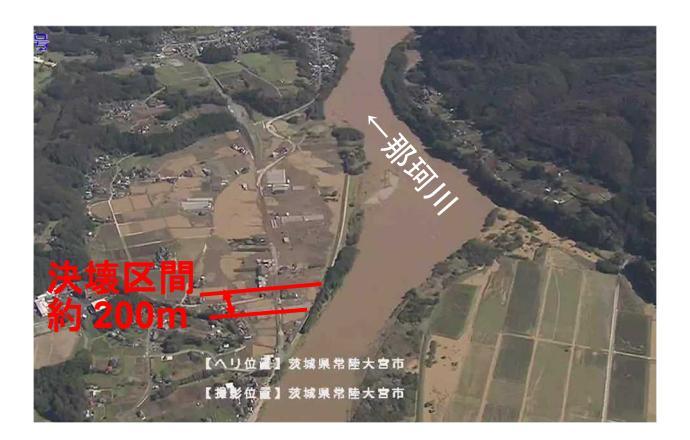
図 3.2.3 那珂川左岸 40.0kの決壊後の状況(2019/10/13 撮影斜め写真)

那珂川左岸 40.0k 付近の決壊は、那珂川の緩い湾曲部内岸側に位置する。越水や決壊の詳細 な時刻は確認されていない。決壊幅は、最終的に約 200m に達している。

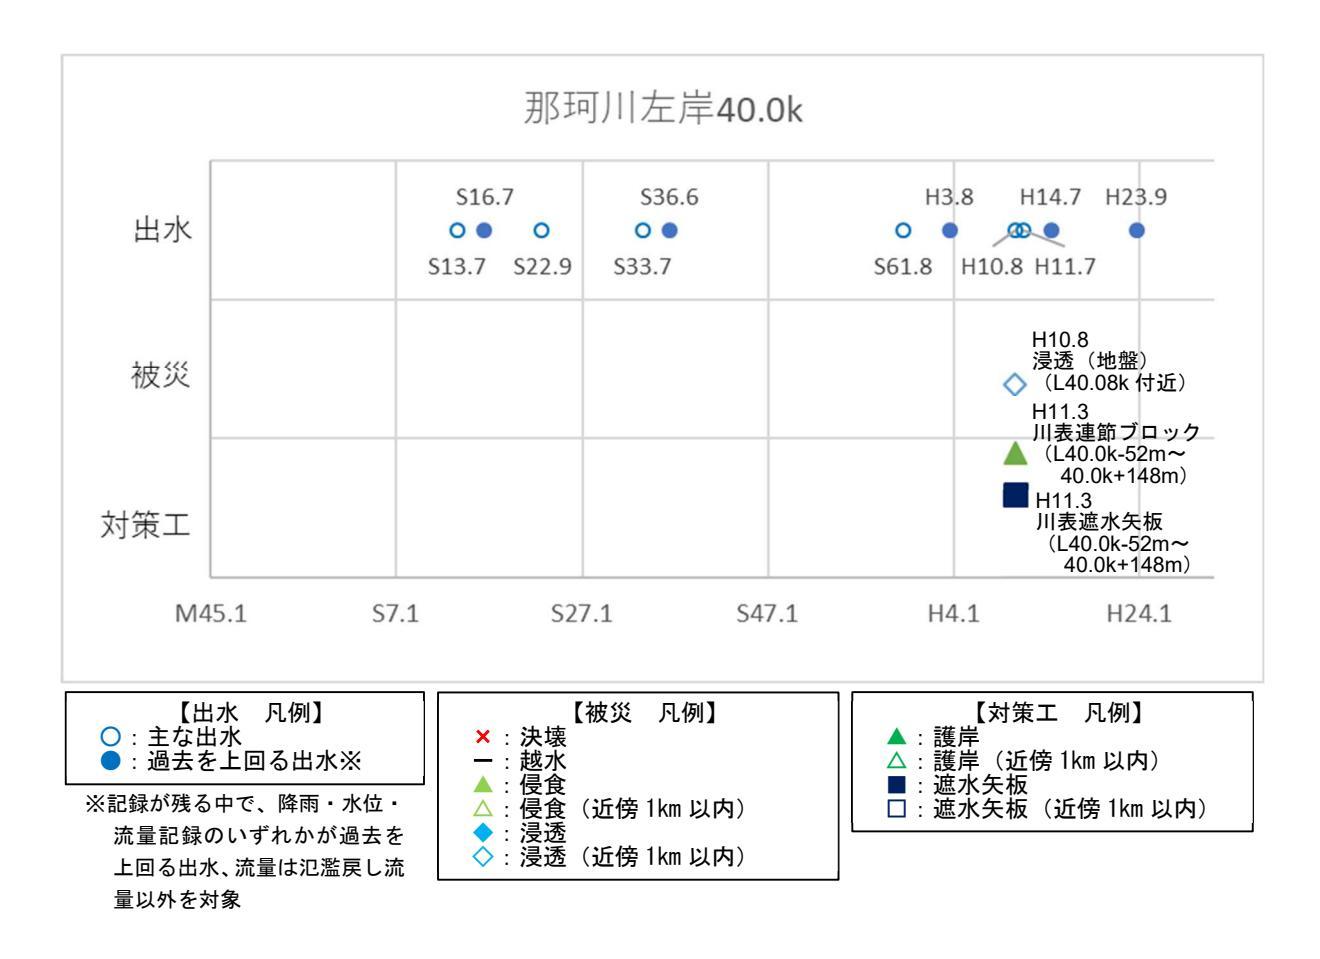
図 3.2.9 那珂川左岸 40.0kの決壊箇所付近の過去の被災履歴と対策工履歴

H10.8 出水(台風第4号)では、決壊箇所上流で浸透(地盤)による被災(漏水)があり、 今回の決壊箇所を含む範囲で川表護岸(連節ブロック)と川表遮水矢板が施工された。 今次出水では、決壊箇所周辺で噴砂や漏水は確認されなかった。

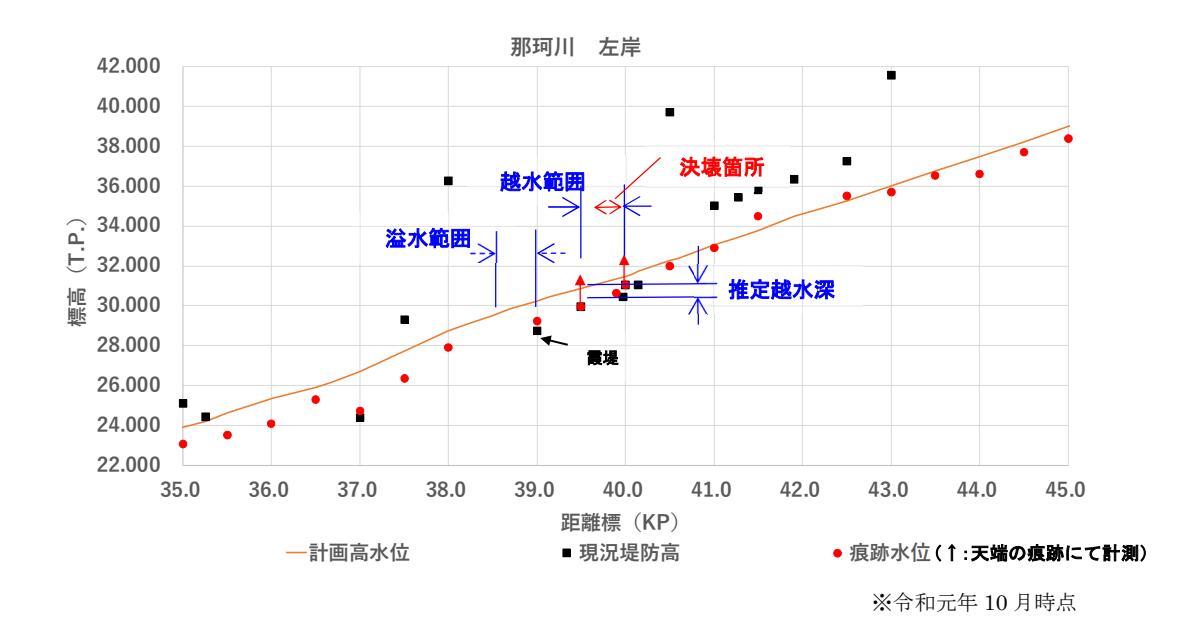
図 3.2.12 那珂川左岸 40.0k 付近の痕跡水位と現況堤防高

那珂川左岸 40.0k の痕跡水位と現況堤防高の比較図を示す。これによると、左岸 39.5k と 40.0k の痕跡水位は、天端の漂流物を写真から計測しており、天端高よりも高い水位であった ことが推定されることから、越水範囲は左岸 39.5k~40.0k と推定される。

痕跡水位は、左岸 40.0k の天端の痕跡水位であり、それよりも高い水位の可能性があったことも考えられるため、決壊箇所付近の最も低い現況堤防高の測量結果との差より、越水深は約60cm 以上と推定される。

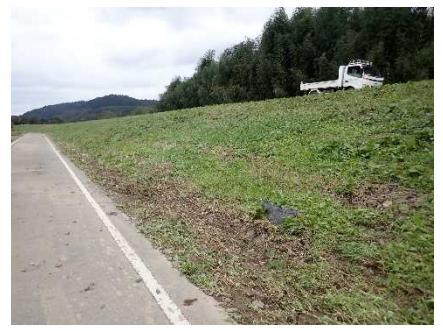
①堤防川裏法尻状況
(決壊区間下流より)

那珂川左岸 40.0k 決壊区間の下流の川裏および決壊区間内残存部法尻付近では、噴砂や漏 水痕は確認できない(写真①)。決壊区間の上流の川裏法尻付近では、噴砂や漏水痕は確認で きない(決壊区間の上流直近は河川水による砂・砂礫の堆積あり)(写真②・③)。

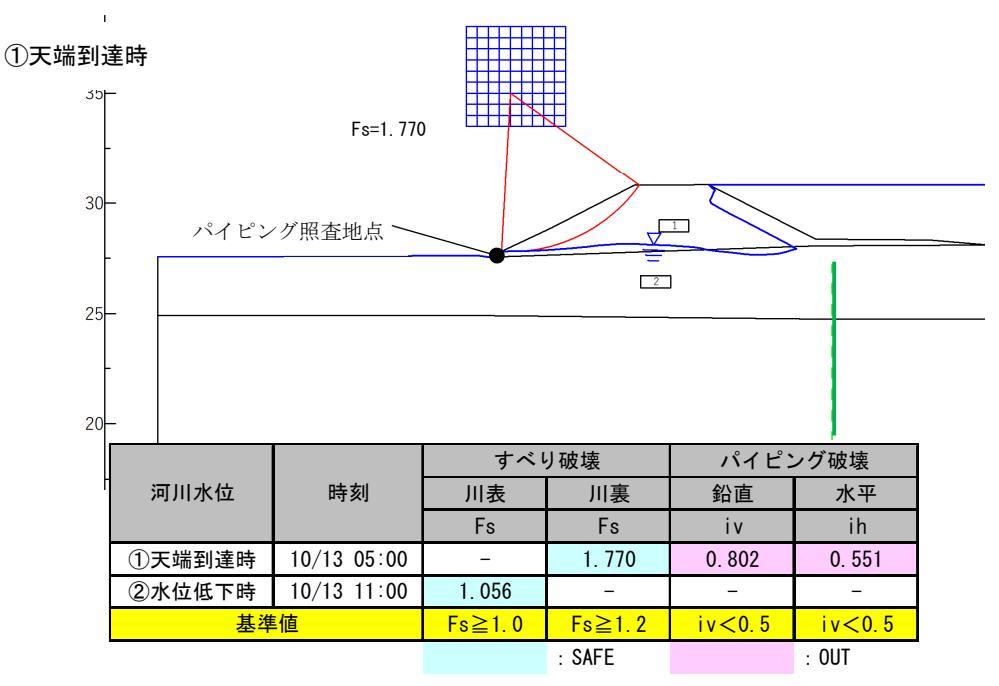
図 3.2.20 那珂川左岸 40.0k の浸透に対する安全性照査結果

浸透に対する安全性照査については「河川堤防構造検討の手引き」(平成 24 年 7 月 JICE) に基づき実施した。照査結果の天端到達時刻等は、現場確認ではなく、設定した河川水位での 時刻である。なお、当該区間は詳細点検が行われていないため、川裏すべり安全率は基準値 1.2 とした。

その結果、裏のり安全率は照査基準 Fs=1.2 に対して Fs=1.770、表のりは照査基準 Fs=1.0 に対して Fs=1.056 となり、法すべりに対する安全性を確保していることが明らかになった。 一方パイピングについては、局所導水勾配が照査基準 0.5 に対して水平は 0.551、鉛直は 0.802 となり、パイピングに対する安全性を確保できていないことが明らかになった。

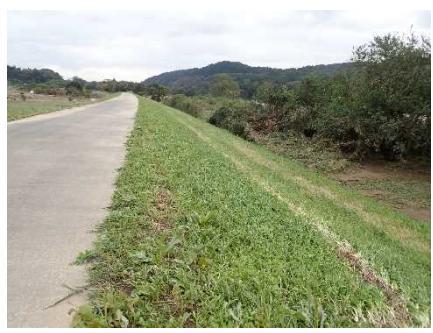
決壊箇所は、決壊区間の上下流とも川表に護岸ブロックが敷設されており、法面の侵食の痕跡は確認できない(写真①~③)。高水敷上の侵食の痕跡は確認できない(斜め写真)。一方、 水害防備林の一部は倒伏しており、高水敷の端部河道内樹林の倒伏があっため、侵食が決壊の 要因になった影響は排除できない。(斜め写真)。

①堤防川表法面状況
(決壊区間下流より)

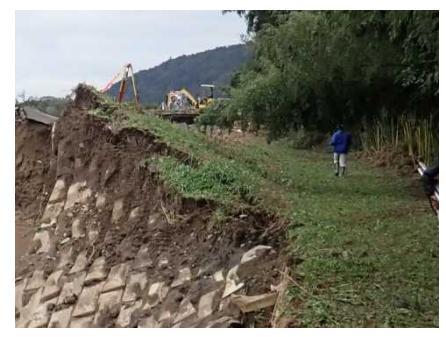
②堤防川表法面状況 (決壊区間残存部)

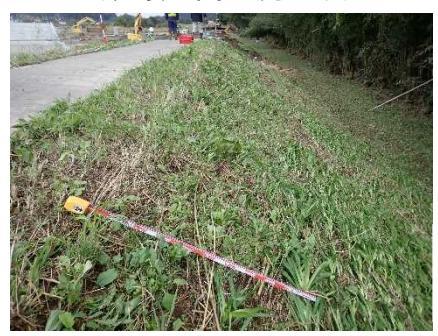
③堤防川表法面状況(決壊区間上流より)

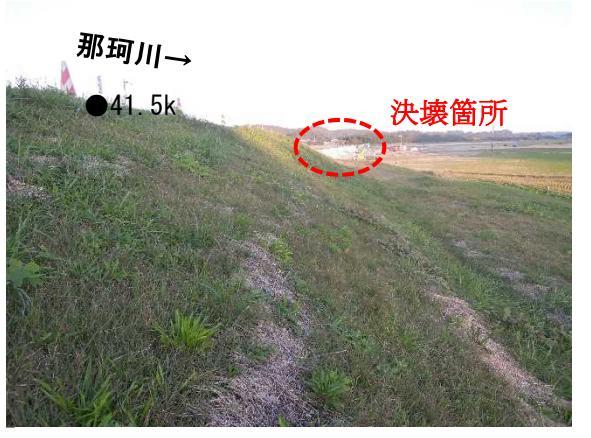
決壊箇所は上流に比べ、堤防高が低く なっている

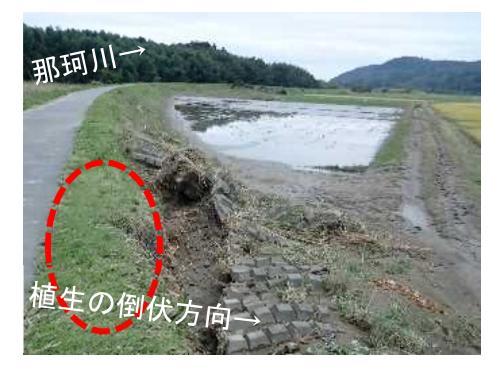
写真① (2019/10/15 撮影)

那珂川右岸 41.2k では、決壊箇所は越水によると推定される川裏部の侵食が見られる(写真 ①・②)。さらに堤防裏法面の植生は川裏側に倒伏している(写真①・②)。さらに川裏法面に 敷設された護岸ブロックが法肩から下方にずり落ちている(写真①)。また、天端には越水に よる流木等の漂流物が残存している(写真③・④)。

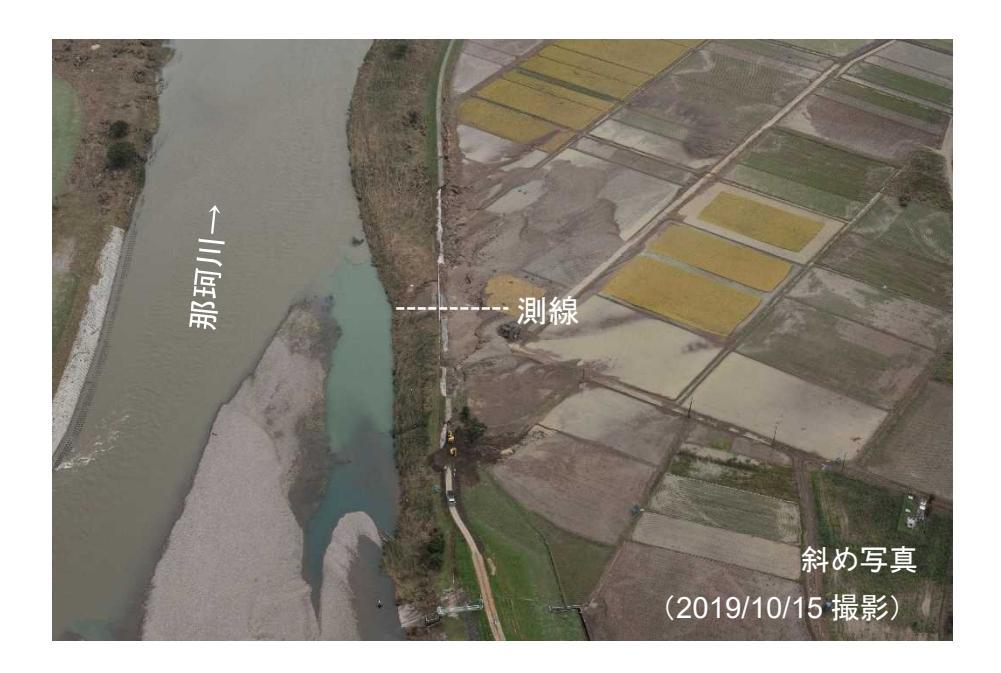
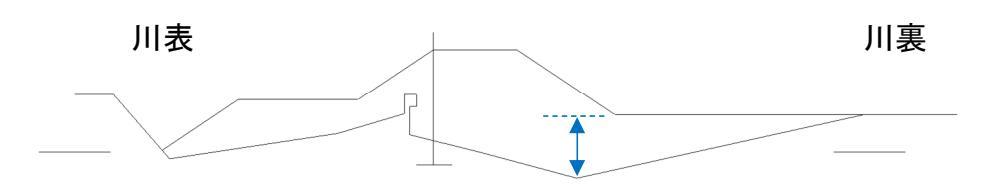
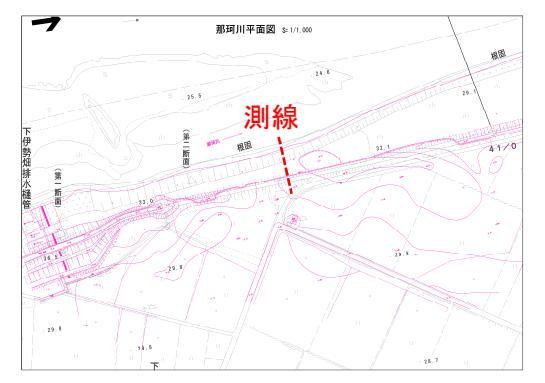
図 3.3.11 那珂川右岸 41.2k の落堀

那珂川右岸 41.2k の決壊箇所付近は、堤内地に落堀が形成されており、落堀の深さは、川裏 法尻付近で最大約 2.7m である。

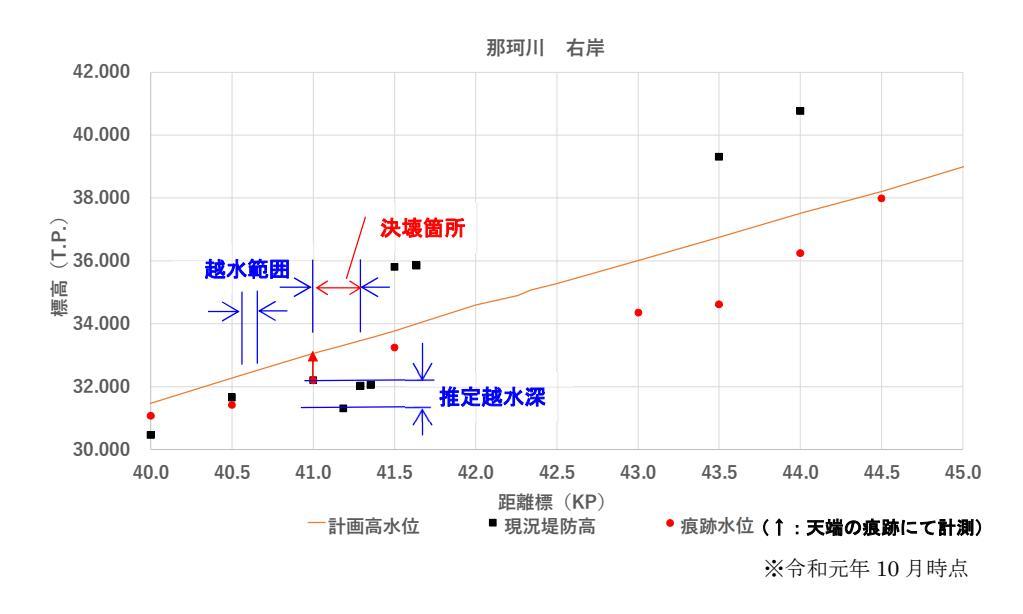
図 3.3.12 那珂川右岸 41.2k 付近の痕跡水位と現況堤防高

那珂川右岸 41.2k の痕跡水位と現況堤防高の比較図を示す。これによると、決壊箇所は右岸 41.0k の痕跡水位は天端の漂流物で計測しており、天端高よりも高い水位であったことが推 定される。また、右岸 41.0k と 41.2k の痕跡水位との間の現況堤防高が低いことより、越水 範囲は右岸 41.0k~41.3k と推定される。

痕跡水位は、右岸 41.0k の天端の痕跡水位であり、それよりも高い水位の可能性があったことも考えられるため、決壊箇所付近の最も低い定期縦横断測量結果の現況堤防高との差より、 越水深は最小でも約 90cm 以上と推定される。

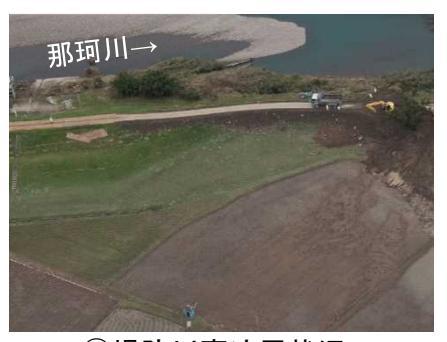
那珂川右岸 41.2k 決壊区間の上流の川裏および決壊区間内残存部法尻付近では、噴砂や漏 水痕は確認できない(写真①)。また、決壊区間の下流の川裏法尻付近では、噴砂や漏水痕は 確認できない(写真③)。

①堤防川裏法尻状況 (決壊区間上流上空より)

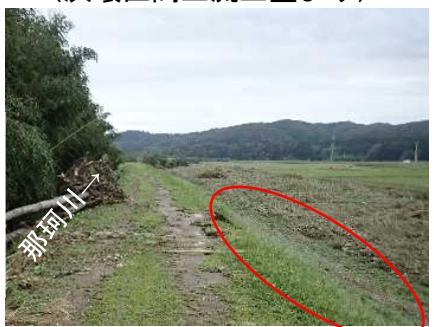
③堤防川裏法尻状況 (写真②よりさらに下流)

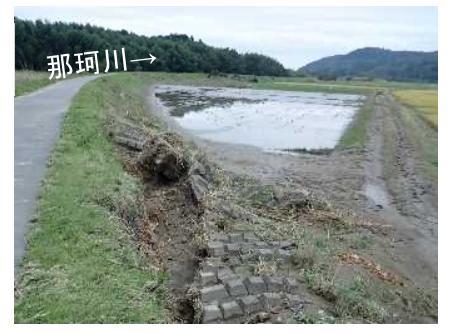
②堤防川裏法尻状況(決壊区間下流より)

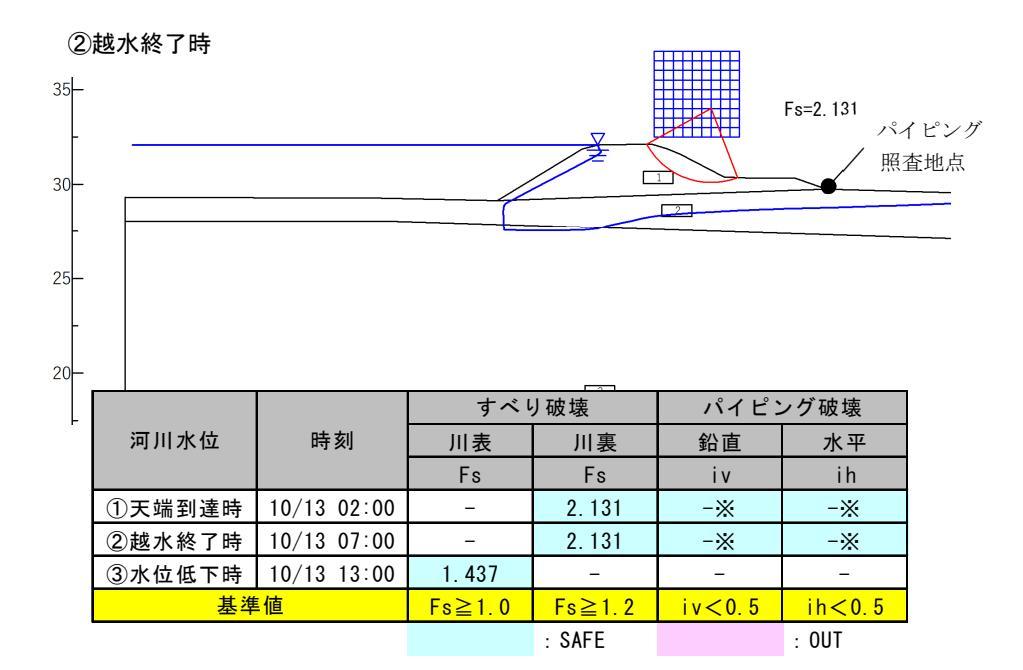
図 3.3.20 那珂川右岸 41.2k の浸透に対する安全性照査結果

浸透に対する安全性照査については「河川堤防構造検討の手引き」(平成 24 年 7 月 JICE) に基づき実施した。照査結果の天端到達時刻等は、現場確認ではなく、設定した河川水位での 時刻である。なお、当該区間は詳細点検が行われていないため、川裏すべり安全率は基準値 1.2 とした。

その結果、裏のり安全率は照査基準 Fs=1.2 に対して Fs=2.131、表のりは照査基準 Fs=1.0 に対して Fs=1.437 となり、パイピングについては、対策済みであり、浸透に対する安全性を 確保していることが明らかになった。

※ 浸潤線が法尻まで形成されず計算されなかった。

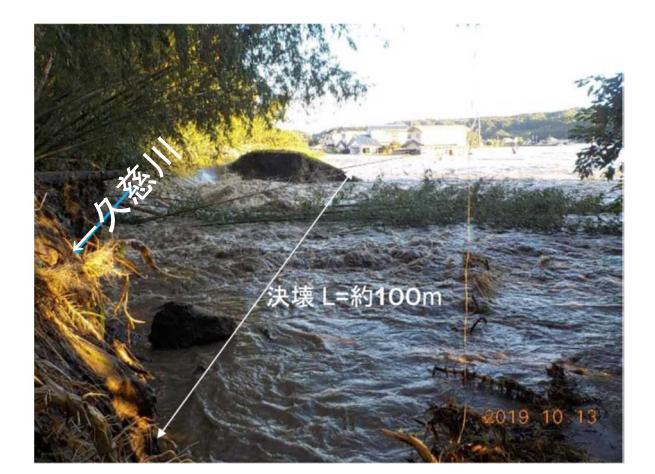
図 4.1.3 久慈川左岸 25.5k の決壊後の状況 (2019/10/13 5:45 頃撮影)

久慈川左岸 25.5k 付近の決壊は、久慈川の緩い湾曲部外岸側に位置する。越水や決壊の詳細 な時刻は確認されていない。決壊幅は、最終的に約 100m に達している。

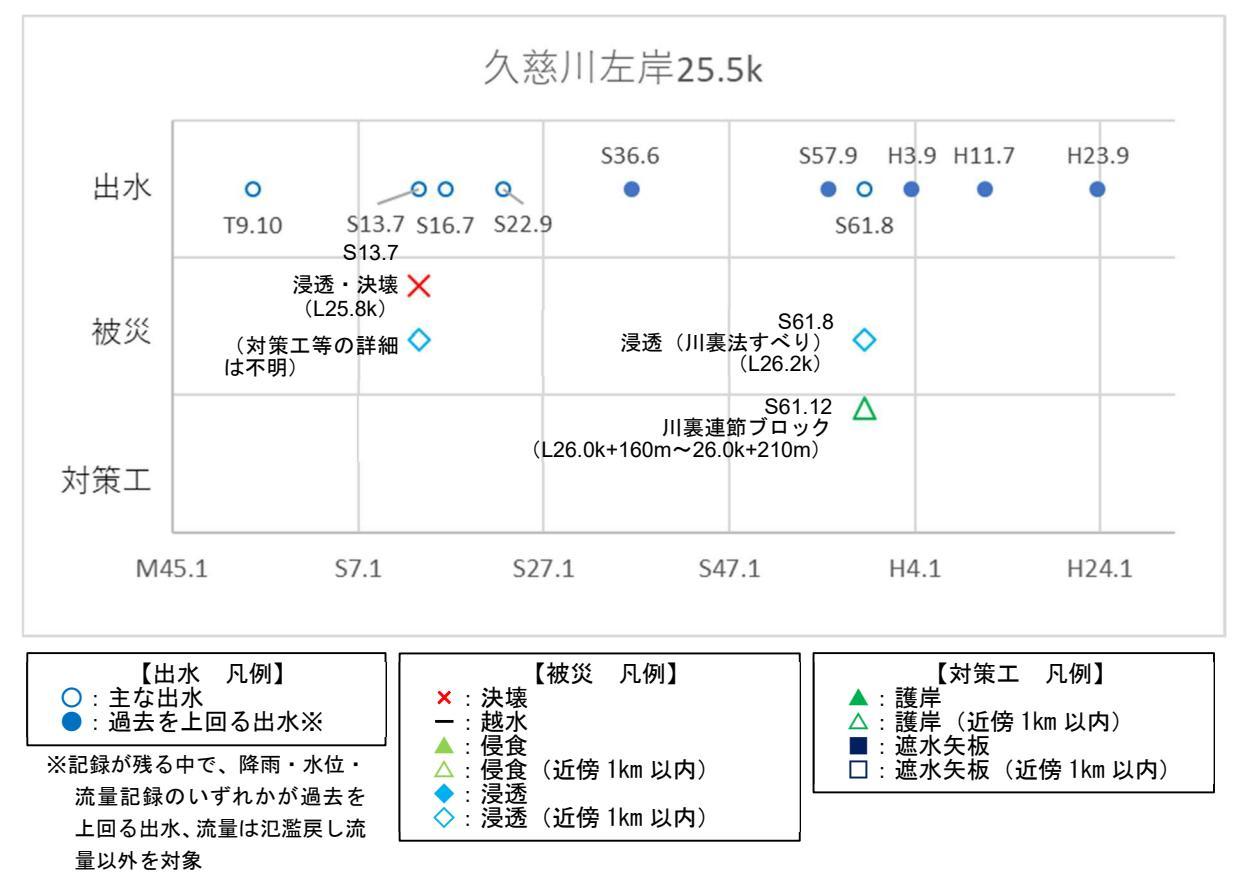
図 4.1.9 久慈川左岸 25.5kの決壊箇所付近の過去の被災履歴と対策工履歴

今次出水の決壊箇所は、近傍で過去に被災事例あり。

S13.7出水(台風)では、決壊箇所上流で浸透による被災(決壊)があった。対策工は不明。
S61.8出水(台風第10号)では、決壊箇所上流で浸透による被災(川裏法すべり)があり、
川裏にブロックが施工された。設置目的は、当時の本復旧が原形復旧だったため、川裏ブロックで再度災害防止を図ったものと考えられる。

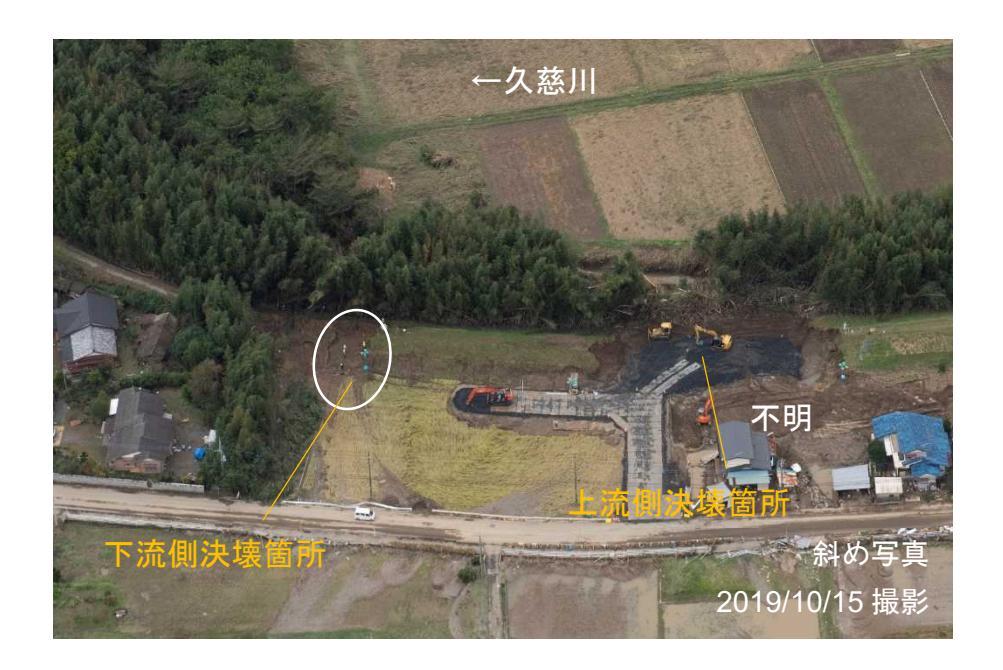
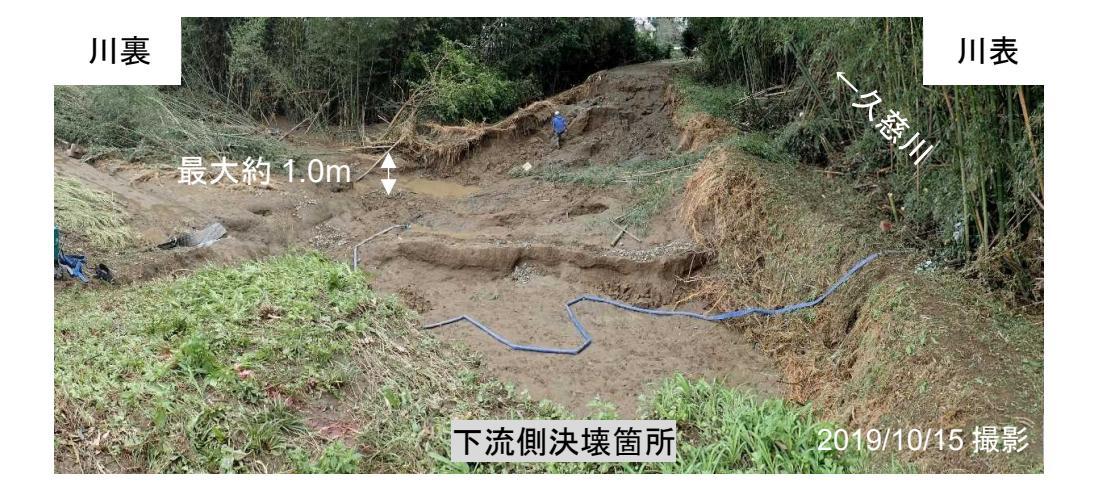
図 4.1.11 久慈川左岸 25.5k の落堀

久慈川左岸 25.5k の決壊箇所付近は、決壊区間 2 箇所のうち、下流側決壊箇所で川裏法尻 直下付近に落堀が形成されている。上流側決壊箇所は落堀の痕跡がみられず形成されたか不明 である。落堀の深さは、下流側決壊箇所の川裏法尻付近で最大約 1.0m となっている。

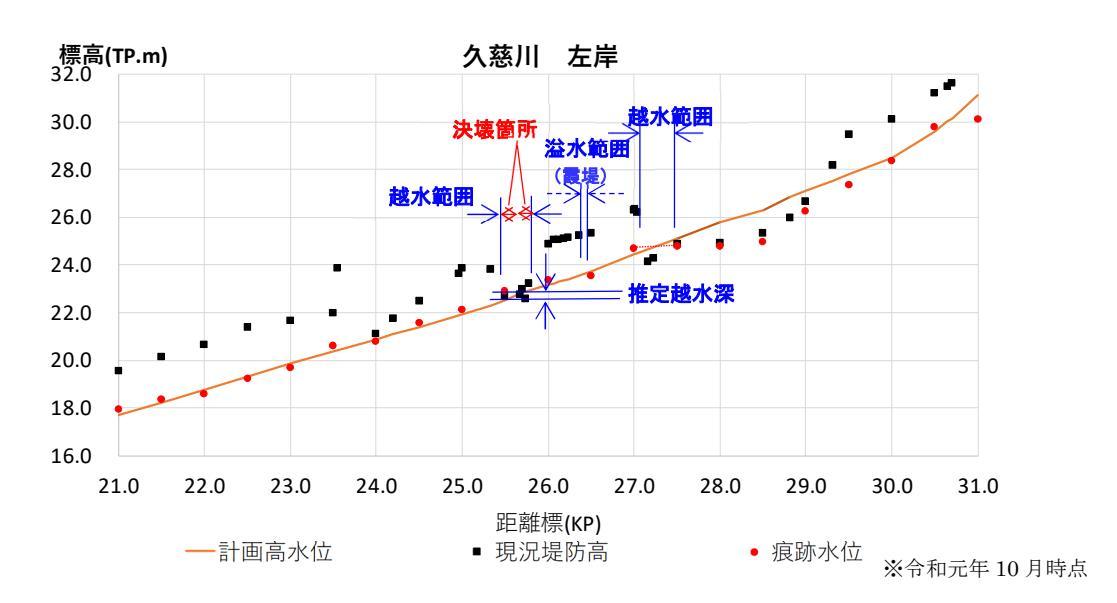
図 4.1.12 久慈川左岸 25.5k 付近の痕跡水位と現況堤防高

久慈川左岸 25.5k の痕跡水位と現況堤防高の比較図を示す。これによると、決壊箇所は、左 岸 25.0k と 26.0kの痕跡水位の間の現況堤防高が低いことより、越水範囲は左岸 25.5k~ 25.7k と推定される。

推定される越水深は、左岸 25.5k の痕跡水位と決壊箇所付近の最も低い現況堤防高の測量 結果との差より、約 30cm と推定される。

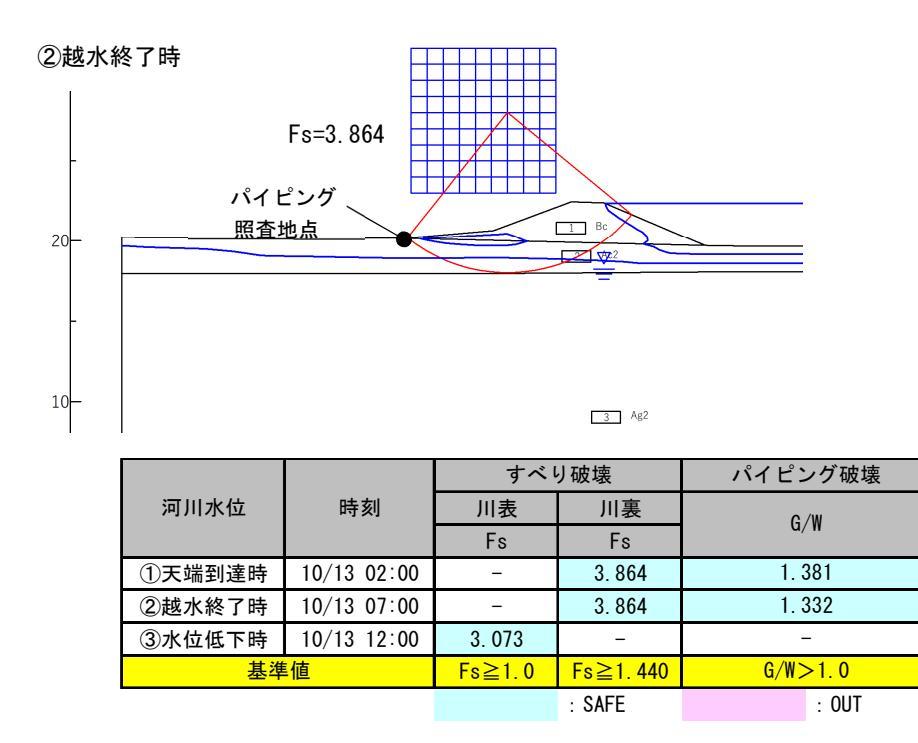
図 4.1.21 久慈川左岸 25.5k の浸透に対する安全性照査結果

浸透に対する安全性照査については「河川堤防構造検討の手引き」(平成 24 年 7 月 JICE) に基づき実施した。照査結果の天端到達時刻等は、現場確認ではなく、設定した河川水位での 時刻である。

その結果、裏のり安全率は照査基準 Fs=1.440 に対して Fs=3.864、表のりは照査基準 Fs=1.0 に対して Fs=3.073 となり、パイピングについては、G/W が詳細基準 1.0 に対して 1.332 となり、浸透に対する安全性を確保していることが明らかになった。

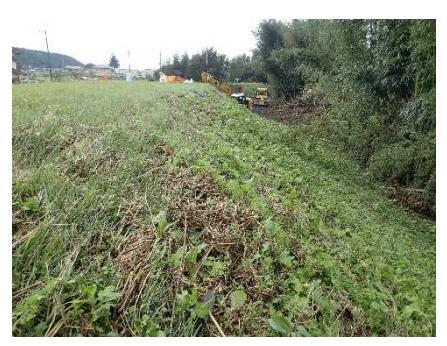
①堤防川表法面状況
 (決壊区間上流より)

決壊箇所は、決壊区間の上下流とも川表法面の侵食の痕跡は確認できない(写真①~③)。 また、水害防備林は倒伏しているが流失していない(斜め写真)こと、高水敷上の侵食の痕跡 は確認できない(斜め写真)ことから、侵食が決壊の要因になった可能性は低いと推定される。

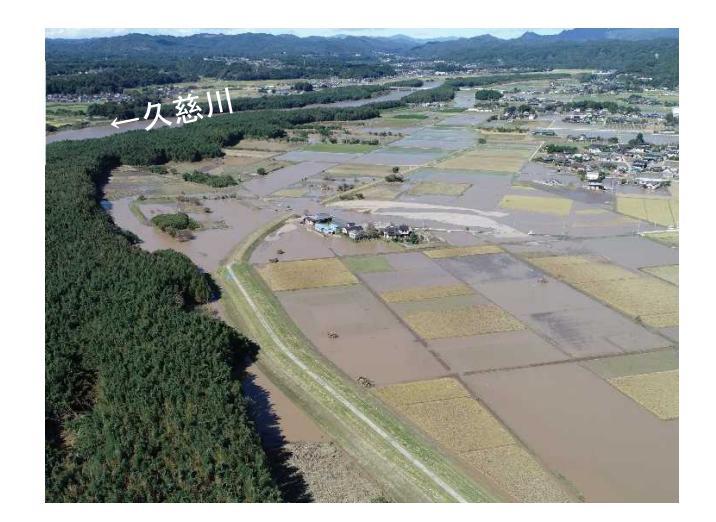
図 4.2.3 久慈川左岸 27.0kの決壊後の状況(2019/10/13 撮影)

久慈川左岸 27.0k 付近の決壊は、久慈川の緩い湾曲部外岸側に位置する。越水や決壊の詳細 な時刻は確認されていない。決壊幅は、最終的に約 100m に達している。

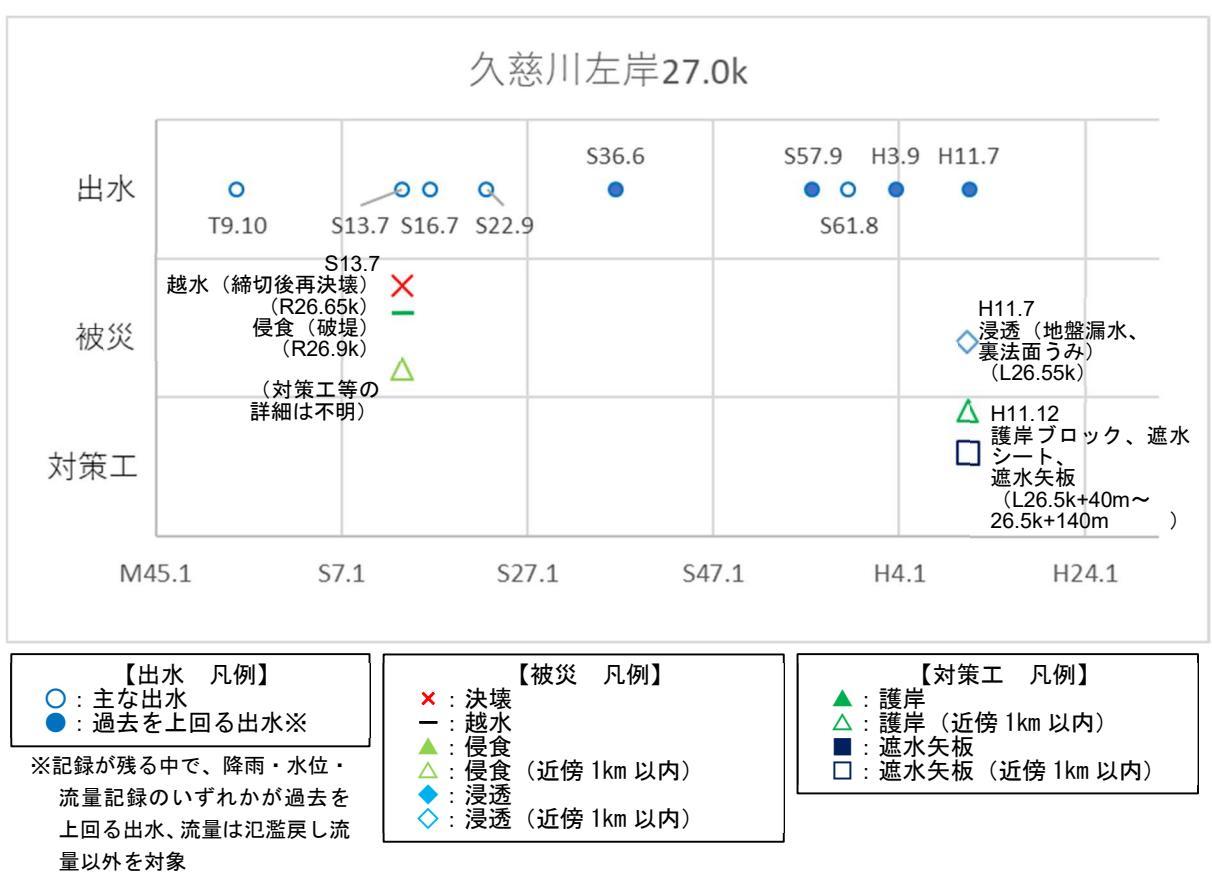
図 4.2.9 久慈川左岸 27.0kの決壊箇所付近の過去の被災履歴と対策工履歴

今次出水の決壊箇所は、近傍で過去に被災事例あり。

S13.7 出水(台風)では、今次出水の決壊箇所下流で侵食・越水による被災(決壊)があった。対策工は不明。

H11.7 出水(停滞前線)では、今次出水の決壊箇所下流で浸透(地盤漏水・裏法面うみ(湿潤化))による被災があり、護岸ブロック・遮水シート・遮水矢板が施工された。

今次出水では、決壊箇所周辺で噴砂や漏水は確認されなかった。
