那珂川・久慈川堤防調査委員会

報告書

令和2年3月

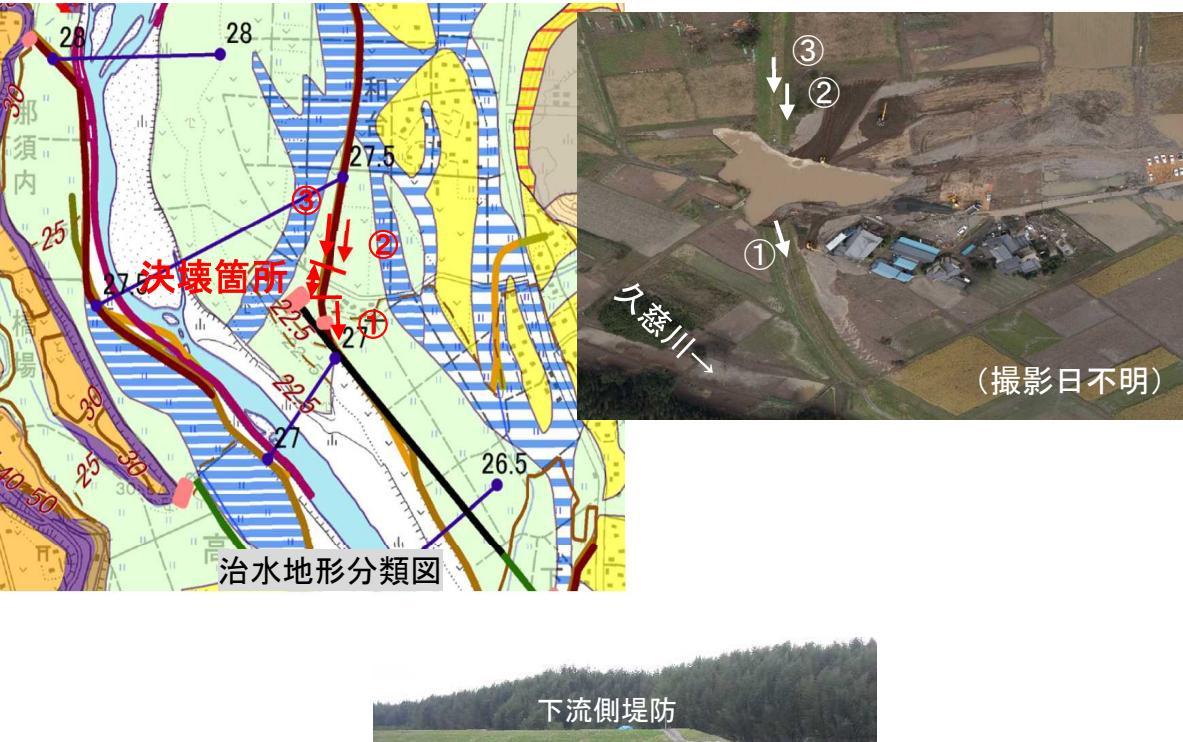
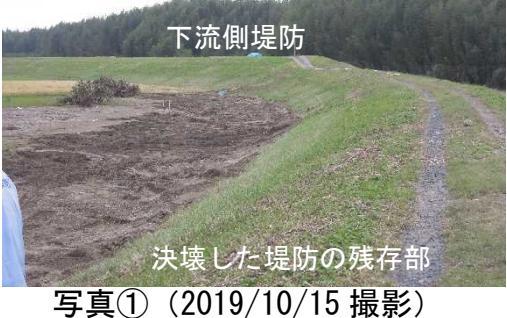
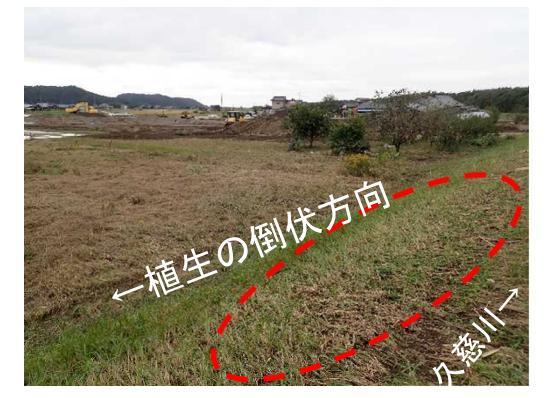
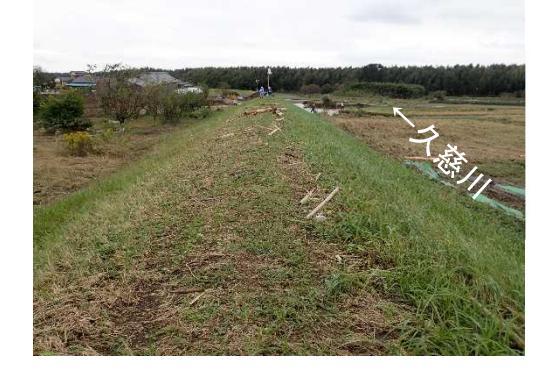
図 4.2.10 久慈川左岸 27.0kの決壊箇所付近の状況

久慈川左岸 27.0k 決壊箇所は下流側よりも堤防高が低い(写真①)。また、堤防川裏部の植 生は川裏側に倒伏している(写真②)。

堤防天端に越水による流木等の漂流物が残存している(写真③)。

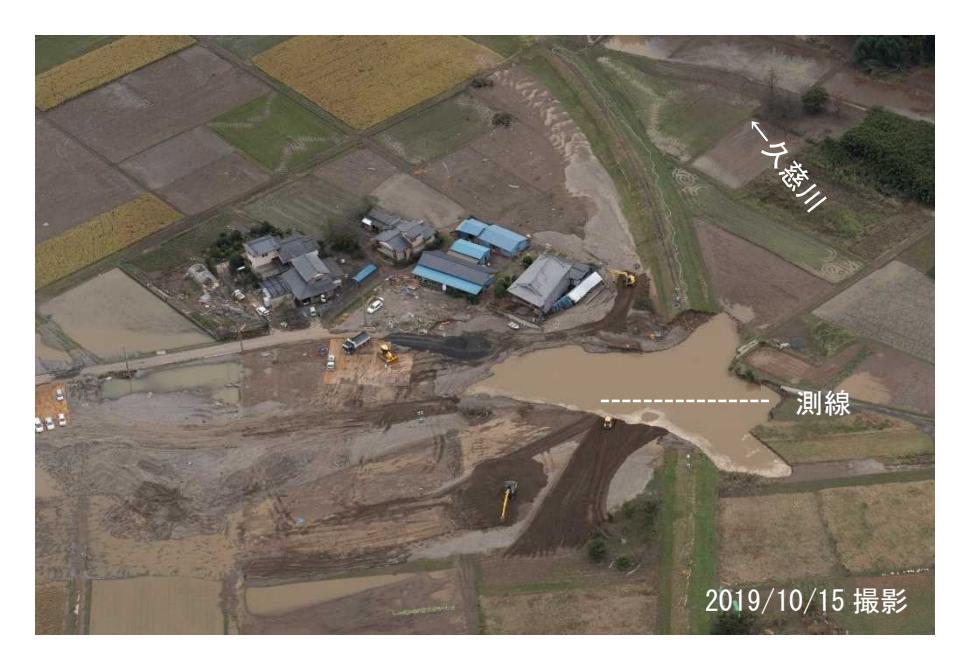
図 4.2.11 久慈川左岸 27.0kの落堀の空撮写真

久慈川左岸 27.0k の決壊箇所付近は、決壊区間の天端直下から川裏側にかけて横断方向に 落堀が形成されている。落堀の深さは、川表法尻付近で最大約 4.6m となっている。

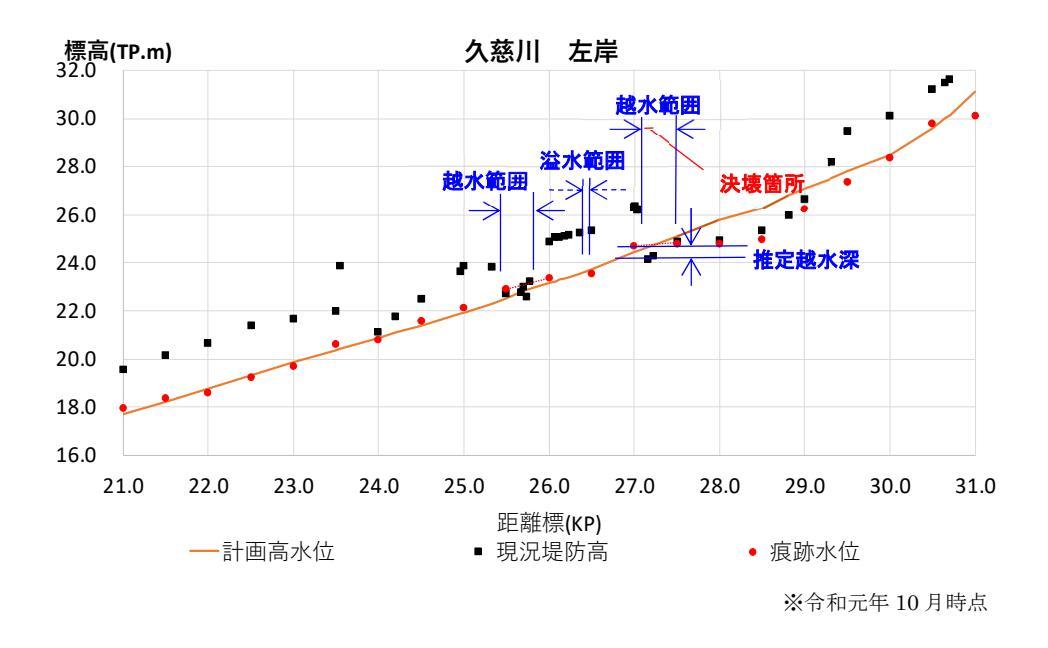
図 4.2.14 久慈川左岸 27.0k 付近の痕跡水位と現況堤防高

久慈川左岸 27.0k の痕跡水位と現況堤防高の比較図を示す。これによると、左岸 27.0k と 27.5k の痕跡水位の間の現況堤防高が低い箇所で決壊をしており、越水範囲は左岸 27.0k~ 27.5k と推定される。

なお、決壊箇所の左岸 27.0k より上流は決壊箇所に比べて川幅が広く、痕跡水位は現況堤防 高よりも低い水位となっている一方で、左岸 27.0k から下流は川幅が狭くなる(図 4.2.13 参 照)ため、この付近で越流水深が大きくなったことが推定される。

推定される越水深は左岸 27.0k の痕跡水位と決壊箇所付近の最も低い現況堤防高の測量結 果との差より、約 55cm と推定される。

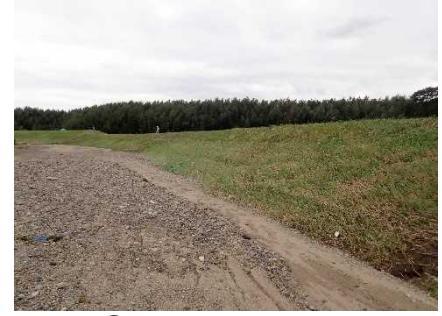
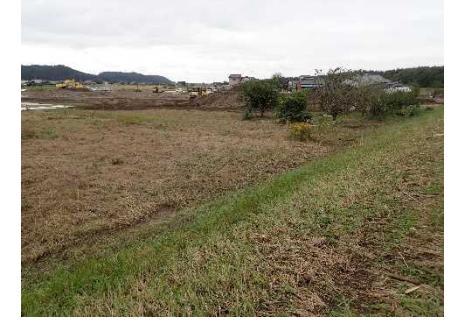
図 4.2.15 久慈川左岸 27.0kの決壊箇所付近の状況

久慈川右岸 27.0k 決壊区間の、決壊区間の下流の川裏法尻付近では、噴砂や漏水痕は確認で きない(決壊区間の下流直近は河川水による砂・砂礫の堆積あり)(写真①・②)。

また、決壊区間の上流の川裏法尻付近においても、噴砂や漏水痕は確認できない(写真③)。

②堤防川裏法尻状況(決壊区間下流より)

③堤防川裏法尻状況(決壊区間上流より)

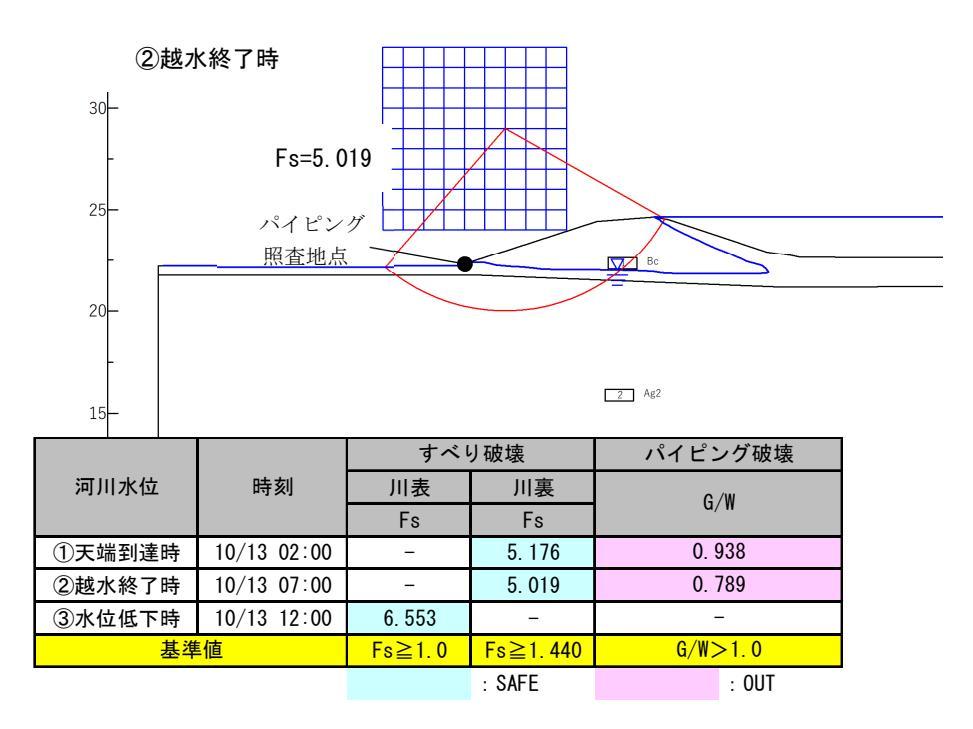
図 4.2.22 久慈川左岸 27.0kの浸透に対する安全性照査結果

その結果、裏のり安全率は照査基準 Fs=1.440 に対して Fs=5.019、表のりは照査基準 Fs=1.0 に対して Fs=6.553 となり、浸透に対する安全性を確保していることが明らかになった。一方、 パイピングについては、G/W が詳細基準 1.0 に対して 0.789 となり、浸透に対する安全性を 確保していないことが明らかになった。

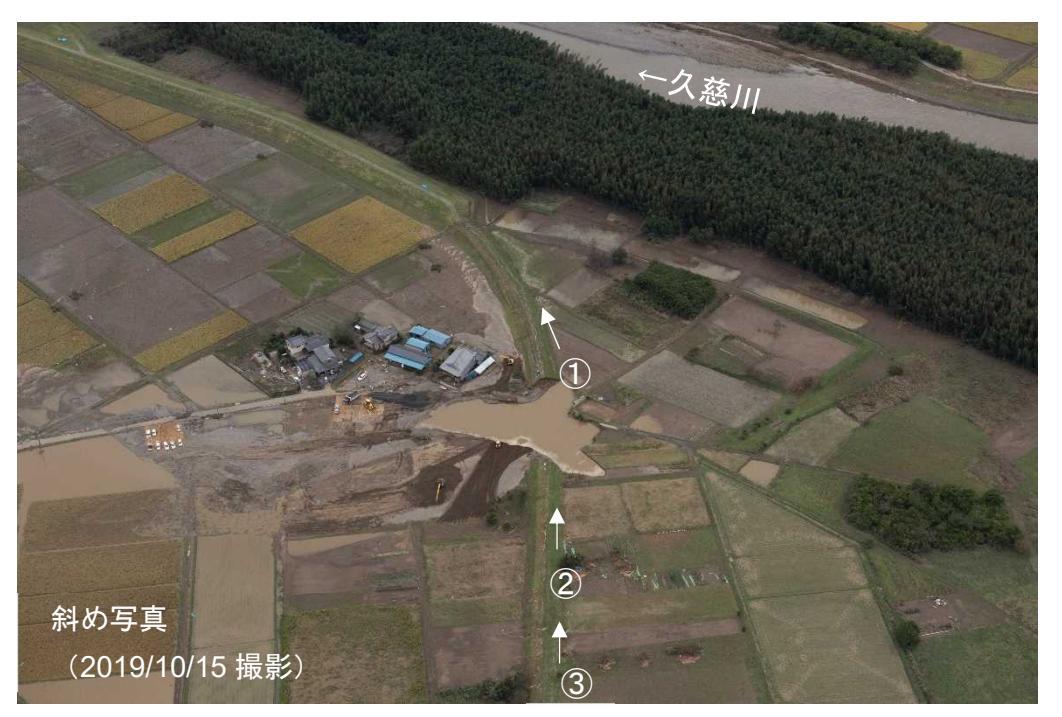
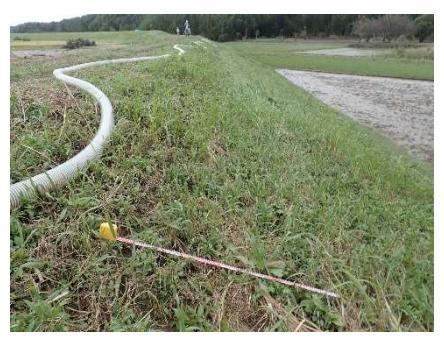
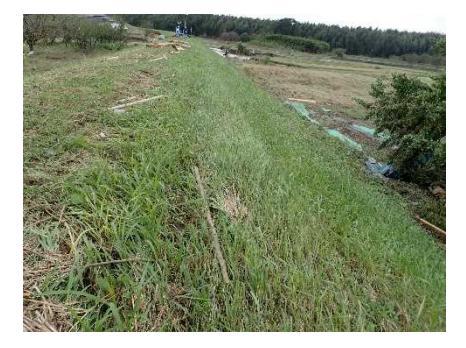
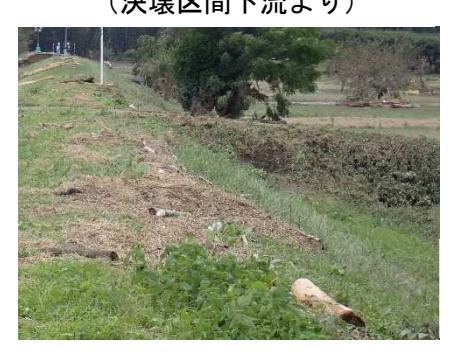
図 4.2.23 久慈川左岸 27.0k の侵食状況

決壊箇所は、決壊区間の上下流とも川表法面の侵食の痕跡は確認できない(写真①~③)。 高水敷上の侵食の痕跡は確認できない(斜め写真)

①堤防川表法面状況
(決壊区間下流より)

②堤防川表法面状況(決壊区間上流より)

③堤防川表法面状況(決壊区間上流より)

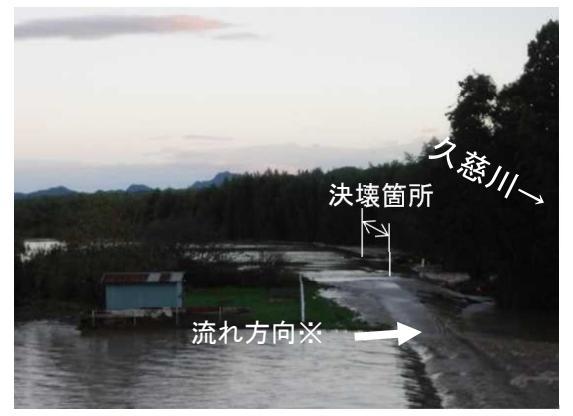
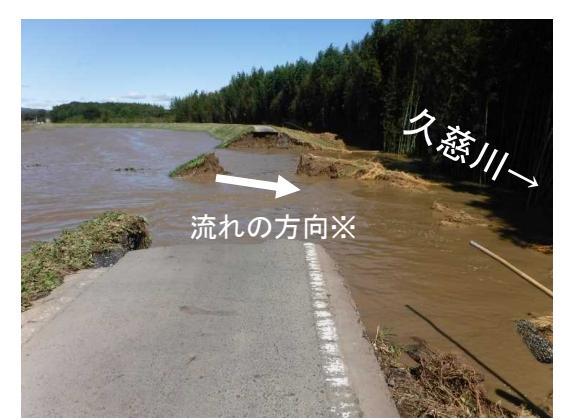
図 4.3.3 久慈川右岸 25.5k の越流時・決壊後の状況(2019/10/13 撮影)

堤内地に湛水した水が、川裏側から川表側への越水が確認されている(図 4.3.3 参照)ことから、当該箇所は他の箇所で氾濫した水により川裏から越水し被災(堤防決壊)した箇所である。

越流状況

決壊後状況

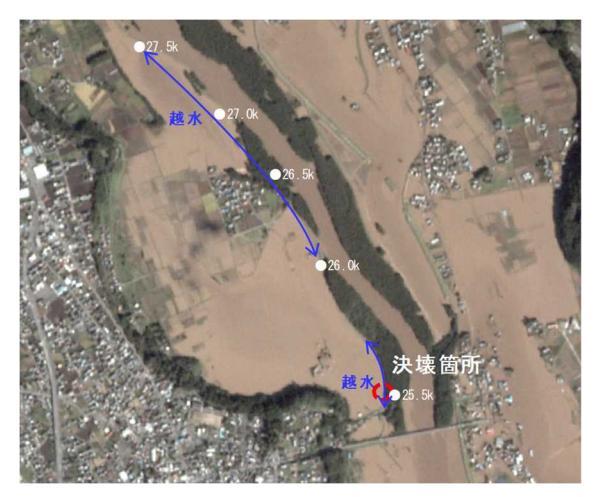
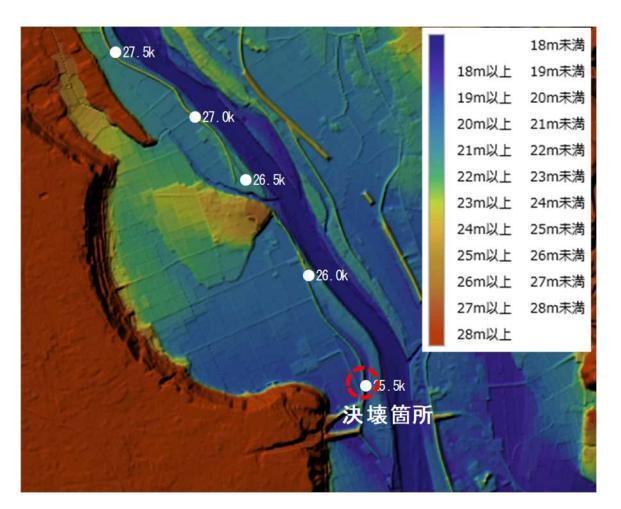
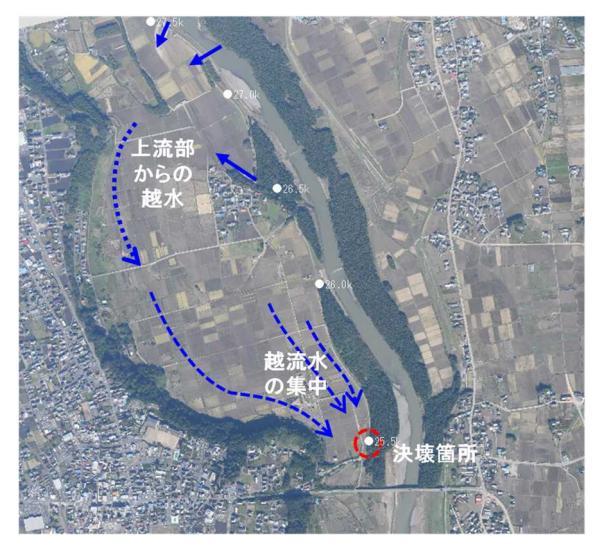
図 4.3.5 久慈川右岸 25.5k 決壊箇所の氾濫流の推定図

なお、上流右岸 26.0k から 27.5k にかけての越水による氾濫流が地形的に決壊箇所の堤内 地側に集中して、せき上げされ、堤内地側の水位が上昇し、川裏側から川表側への越水が発生 したと推定される。

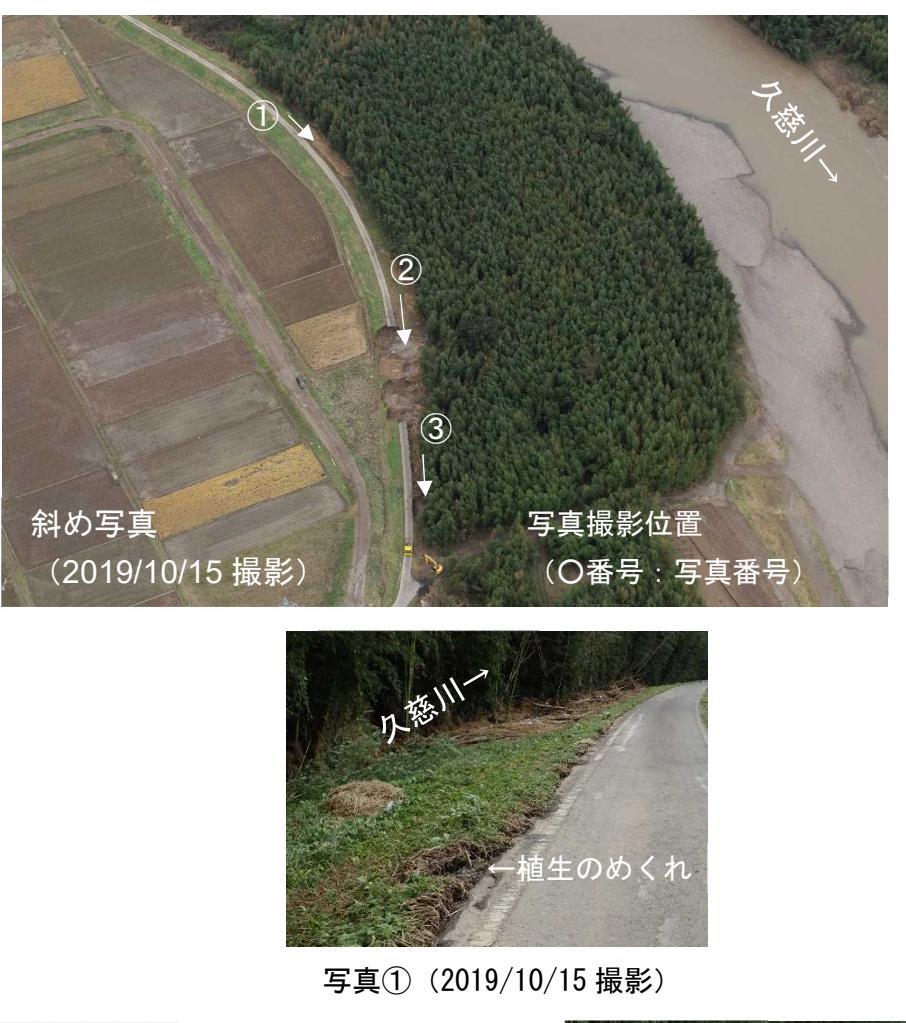
久慈川右岸 25.5k 決壊箇所は決壊区間の上下流とも川表法面の侵食の痕跡は確認できない。 植生が川裏側から川表側への向きでの倒伏や植生のめくれが確認されている(写真①~③)。

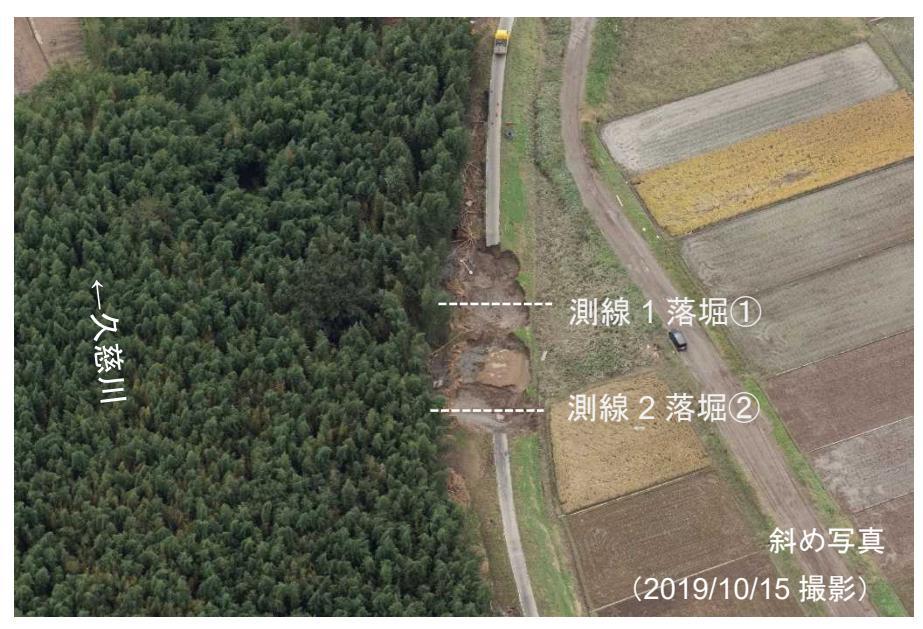
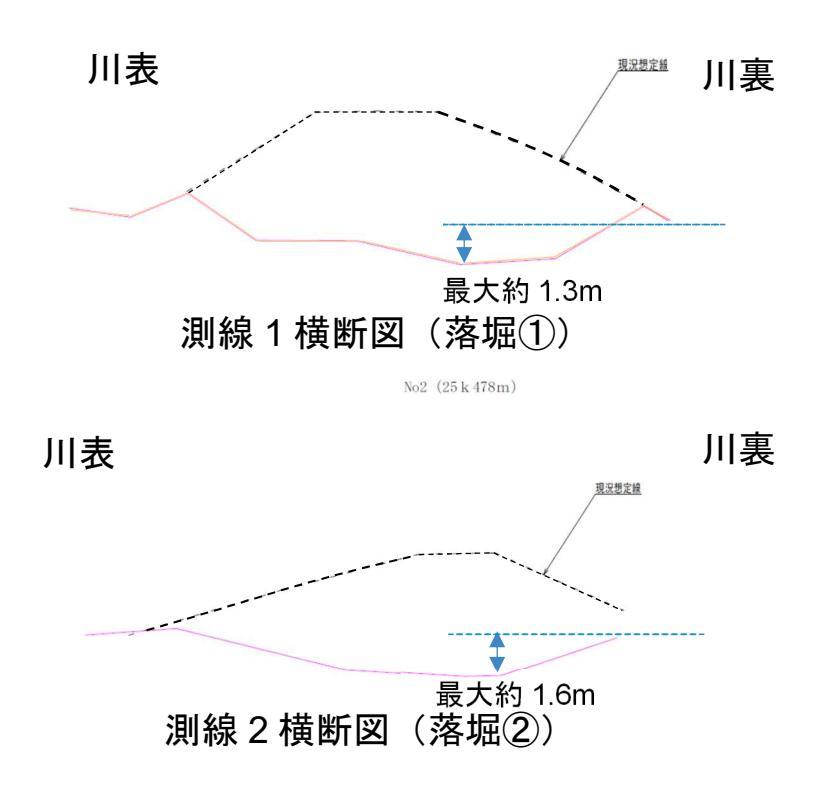
図 4.3.10 久慈川右岸 25.5k の落堀

久慈川右岸 25.5k の決壊箇所付近は、決壊区間の 2 箇所で落堀が形成されている。 落堀は、堤防敷幅内に形成され、落堀の深さは、下流側の天端直下で最大約 1.3m、上流側 の天端直下で最大約 1.6m となっている。

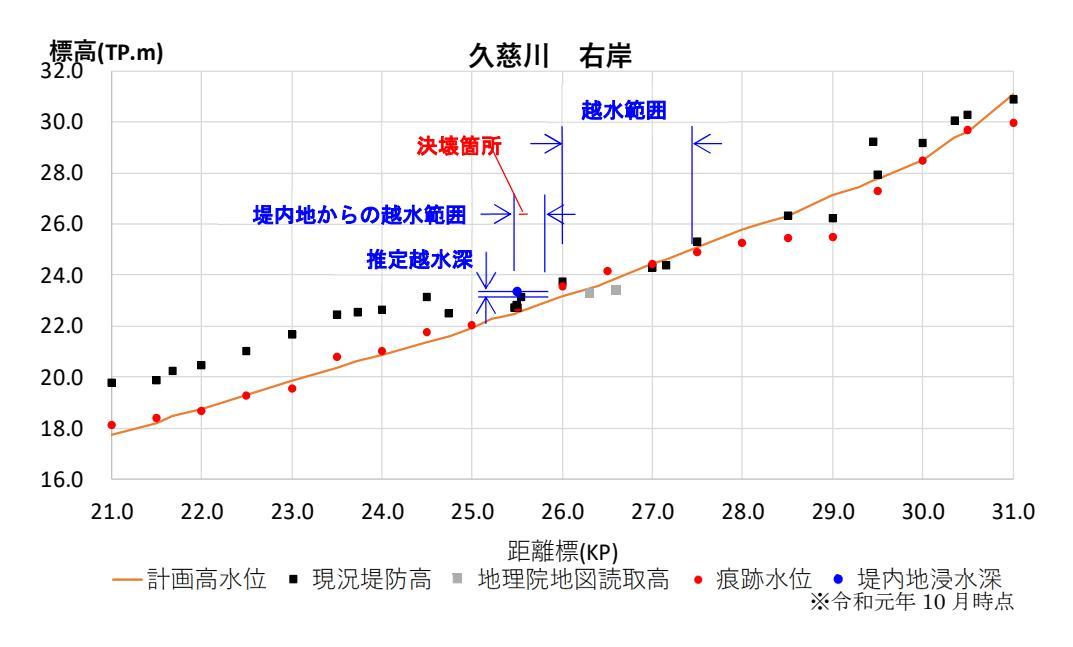
図 4.3.11 久慈川右岸 25.5k 付近の痕跡水位と現況堤防高

久慈川右岸 25.5k の痕跡水位と現況堤防高の比較図を示す。これによると、痕跡水位及び現地の状況より、川裏側から川表側への越水範囲は右岸 25.5k~25.8k と推定される。

推定される越水深は堤内地浸水深と右岸 25.5k 決壊箇所直近の残っていた堤防高より、約 20cm と推定される。

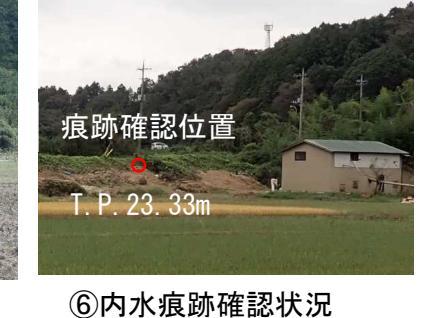
(下流側道路盛土)

堤内地の内水痕跡標高はT.P.23.33m(写真⑤・⑥)、一方、右岸 25.5k 決壊箇所直近の残っ ていた堤防高の天端高は T.P.23.14m であり、堤防天端高より内水痕跡の方がおよそ 20cm 高 $\langle v \rangle_{0}$

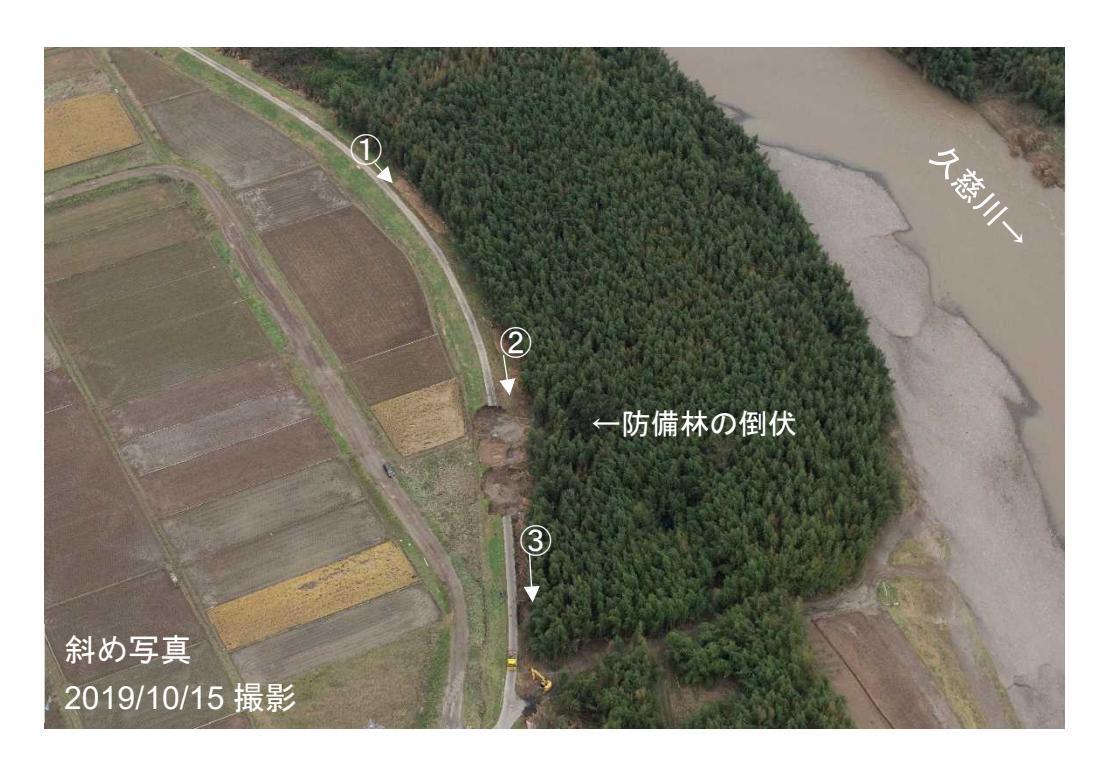
決壊箇所は、決壊区間の上下流とも川表法面の侵食の痕跡は確認できない(写真①~③)。 また、水害防備林は堤内地側から堤外地側に倒伏している(斜め写真)こと、高水敷上の侵食 の痕跡は確認できない(斜め写真)ことから、侵食が決壊の要因になった可能性は低いと推定 される。

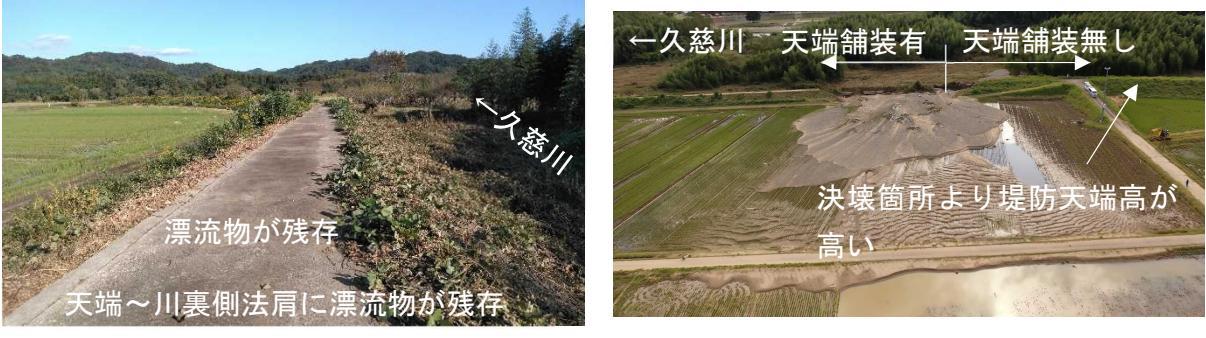
写真②(2019/10/22撮影)

また、決壊箇所上流側は決壊箇所より堤防天端高が高い(写真③)。

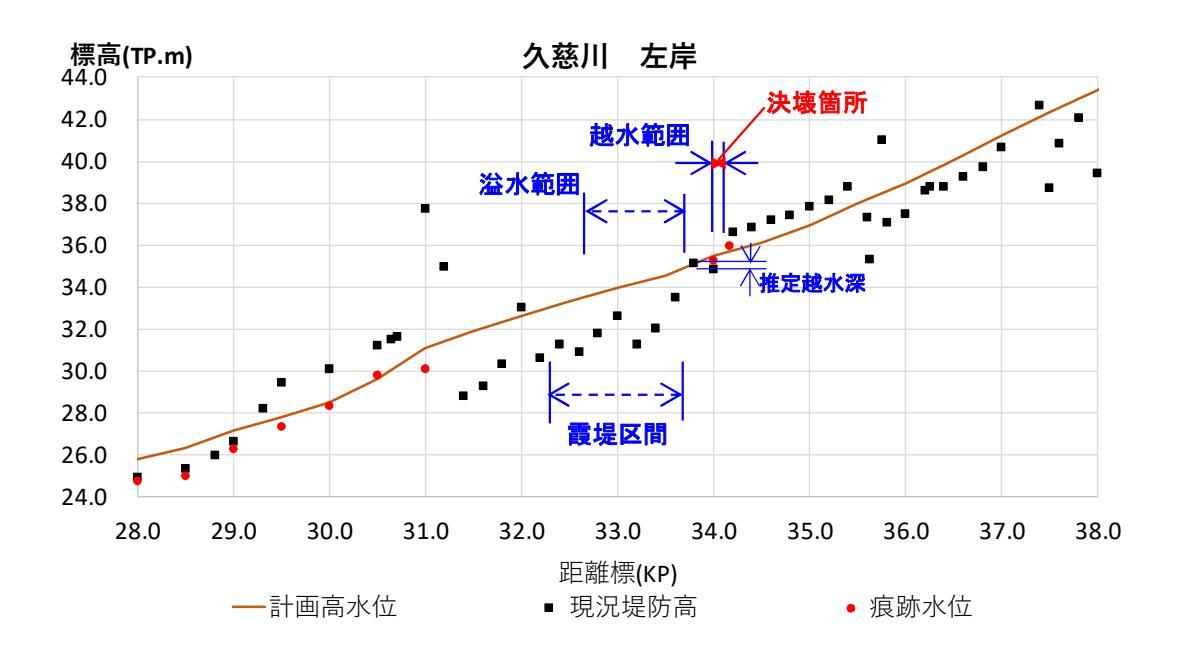
図 4.4.11 久慈川左岸 34.0k 付近の痕跡水位と現況堤防高

久慈川左岸 34.0k の痕跡水位と現況堤防高の比較図を示す。これによると、痕跡水位及び現地の状況より、越水範囲は 34.0k~34.1k と推定される。

越水深は左岸 34.0k の痕跡水位と決壊箇所直近の残っていた堤防高の差より、約 40cm と 推定される。

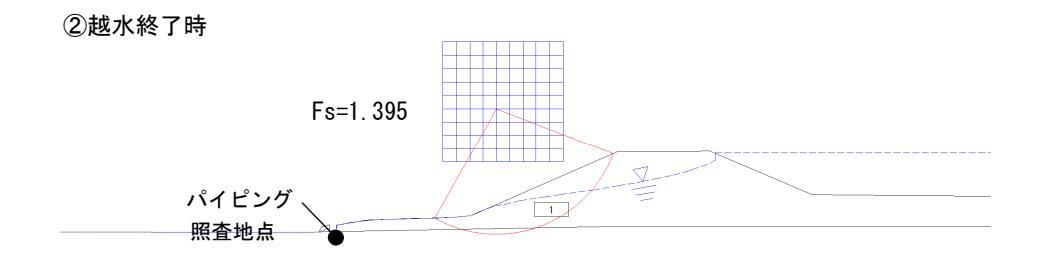
その結果、裏のり安全率は照査基準 Fs=1.2 に対して Fs=1.395、表のりは照査基準 Fs=1.0 に対して Fs=2.150 となり、パイピングについては、局所動水勾配が詳細基準 0.5 に対して鉛 直方向は 0.400、水平方向は 0.491 となり、浸透に対する安全性を確保していることが明らか になった。

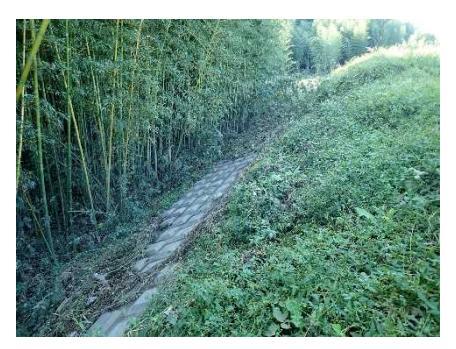
①堤防川表法面状況
 (決壊区間上流より)

決壊箇所は、決壊区間の上下流とも護岸が整備され、侵食の痕跡は確認できない(写真①~ ③)。

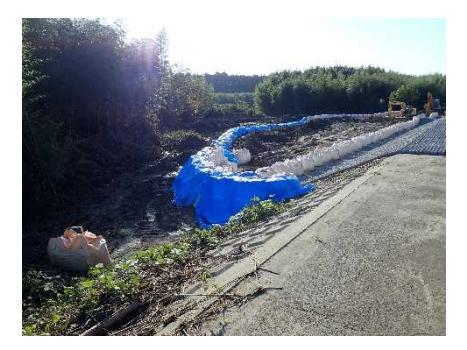
②堤防川表法面状況(決壊区間下流より)

決壊箇所の上下流とも川表法面の侵食の痕跡は確認できない。高水敷の侵食の痕跡は確認できない。

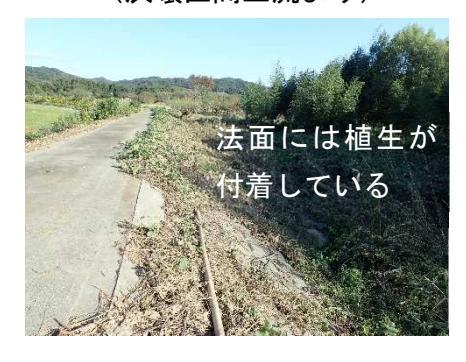
③堤防川表法面状況(決壊区間下流より)

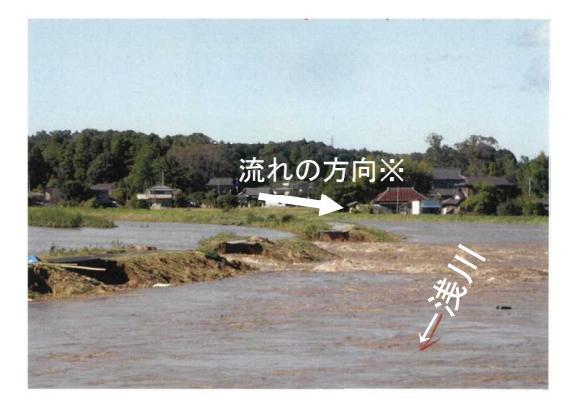
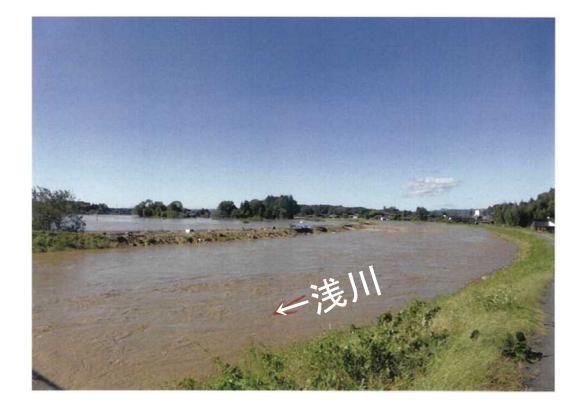
図 5.1.3 浅川右岸 0.6k の決壊後の状況(2019/10/13 茨城県撮影)

決壊直後、堤内地に湛水した水が、決壊箇所で川裏側から川表側に流れていることから、当 該箇所は他の箇所で氾濫した水により川裏から越水し被災(堤防決壊)した箇所である。

そのため、河道で洪水を流下させる対策を実施することを前提に、本復旧の基本方針につい て示したものである。

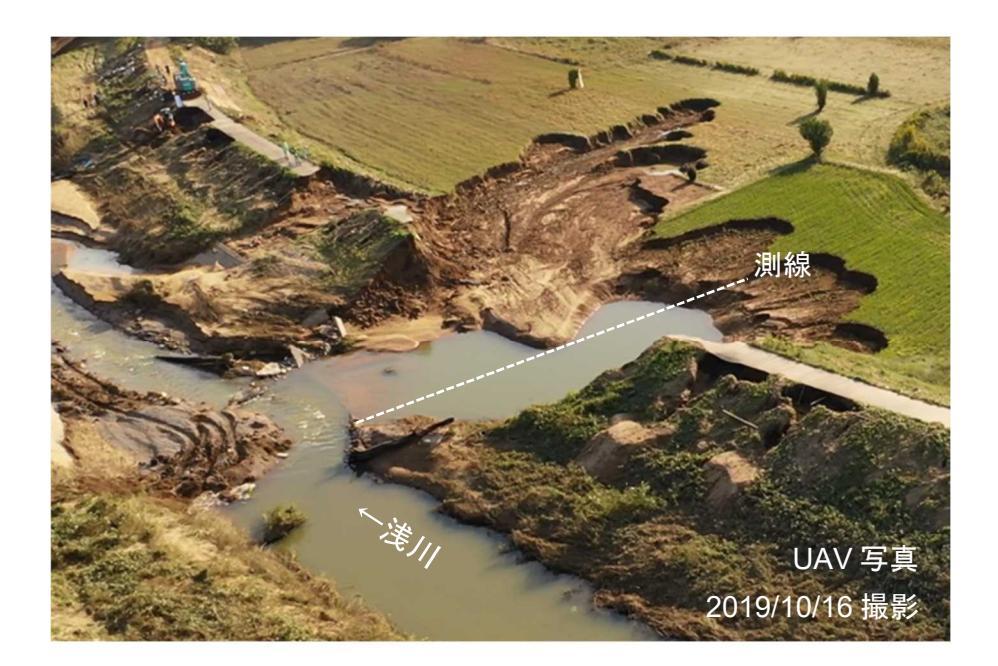
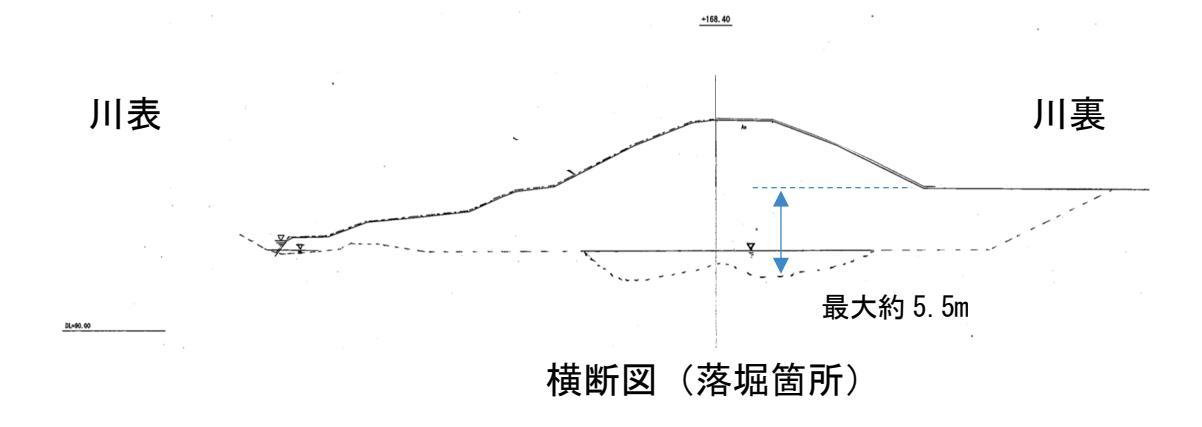
図 5.1.8 浅川右岸 0.6kの落堀

浅川右岸 0.6k の決壊箇所付近は、決壊区間の川表側から川裏側に横断方向の落堀が形成されている。落堀の深さは、天端直下で最大約 5.5m となっている。

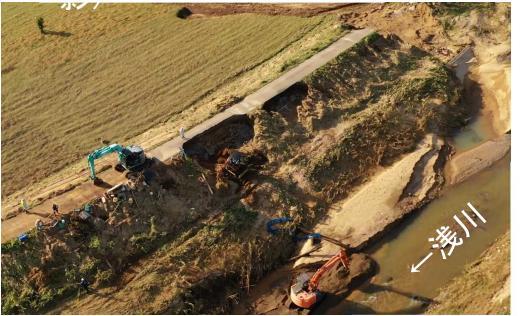
決壊箇所は、決壊区間の上下流とも、天端から川表側への水の流れによる川表法肩の侵食痕 が確認されている(写真①~③)が、川表法面の河川水の流水による浸食の痕跡は確認できな い。

①堤防川表法面状況 (UAV 写真 2019/10/16 撮影)

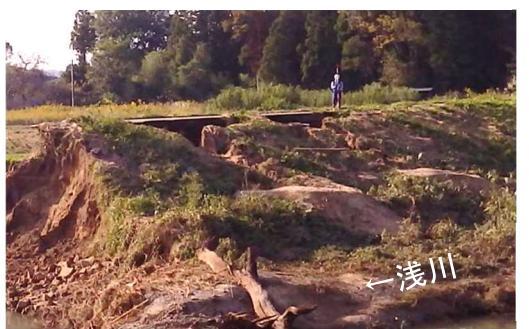
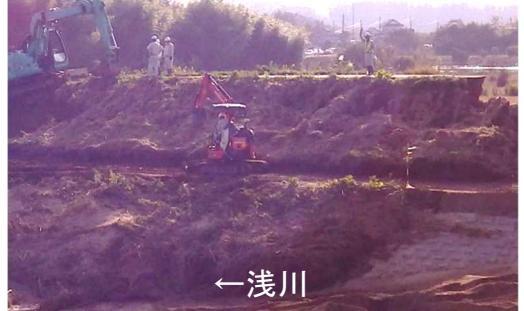
②堤防川表法面状況(決壊区間対岸より 2019/10/17 撮影)

③堤防川表法面状況(決壊区間対岸より 2019/10/17 撮影)

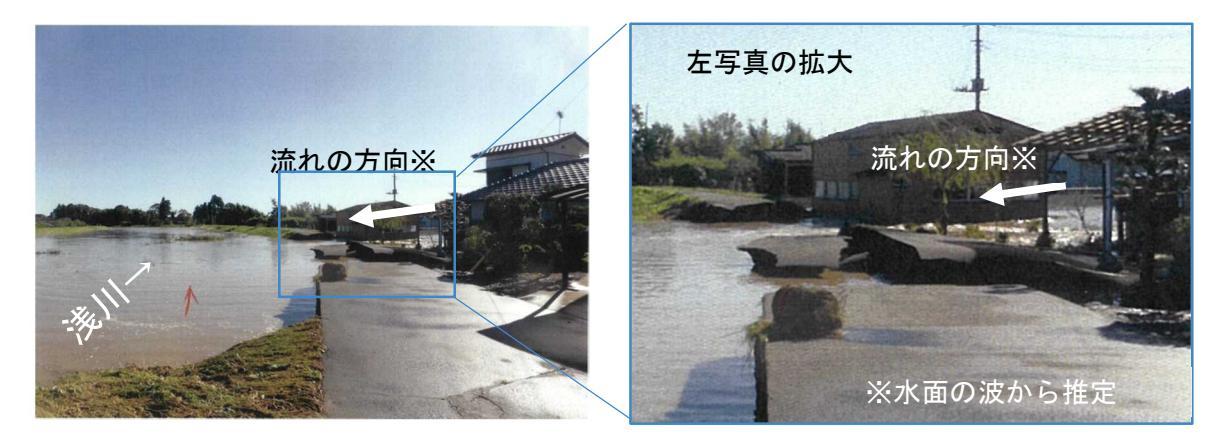
図 5.2.3 浅川右岸 1.5k の決壊後の状況 (2019/10/13 茨城県撮影)

決壊直後、堤内地に湛水した水が、決壊箇所で川裏側から川表側に流れていることから、当 該箇所は他の箇所で氾濫した水により川裏から越水し被災(堤防決壊)した箇所である。

そのため、河道で洪水を流下させる対策を実施することを前提に、本復旧の基本方針について示したものである。

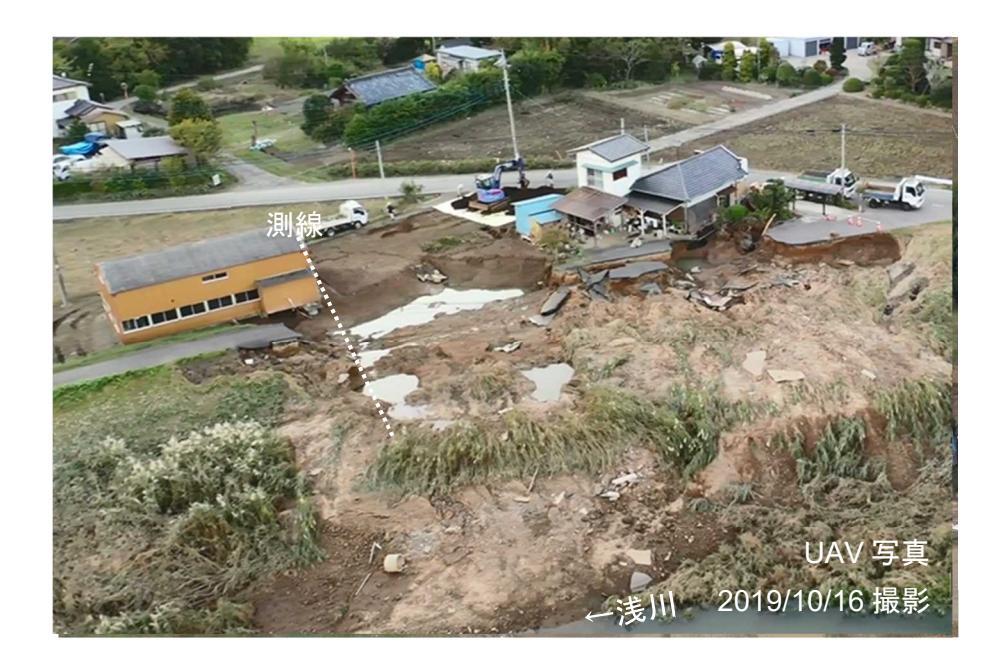
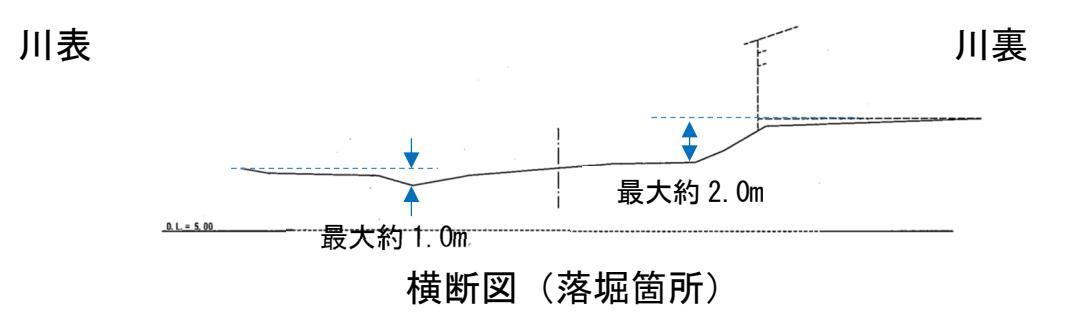
図 5.2.8 浅川右岸 1.5k の落堀

浅川右岸 1.5k の決壊箇所付近は、決壊区間の川表側~川裏側で落堀が形成されている。 落堀の深さは、川表側で最大約 1.0m、川裏側で最大約 2.0m となっている。

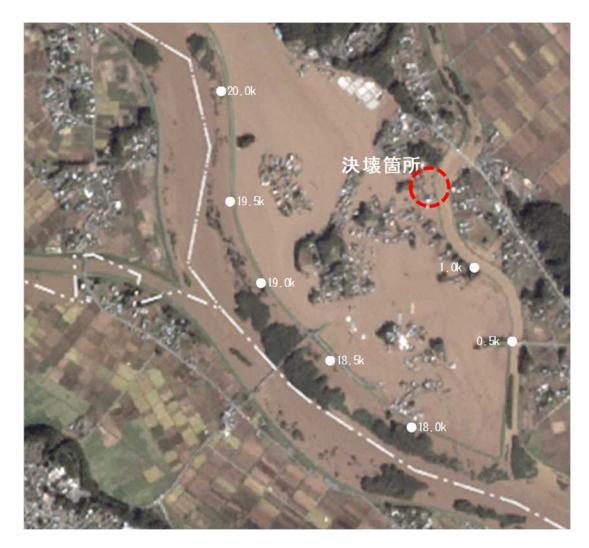
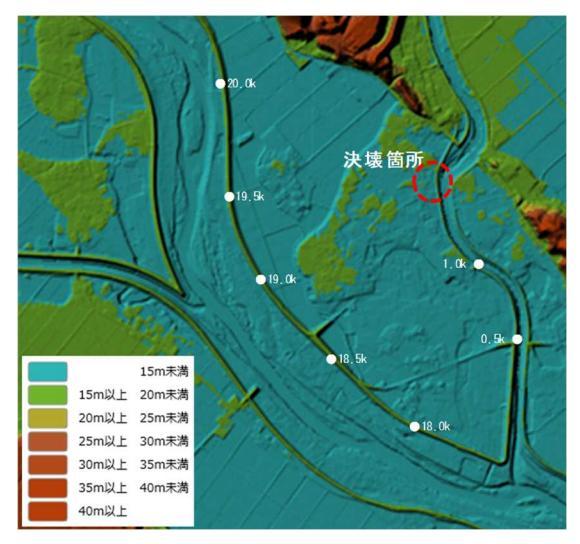
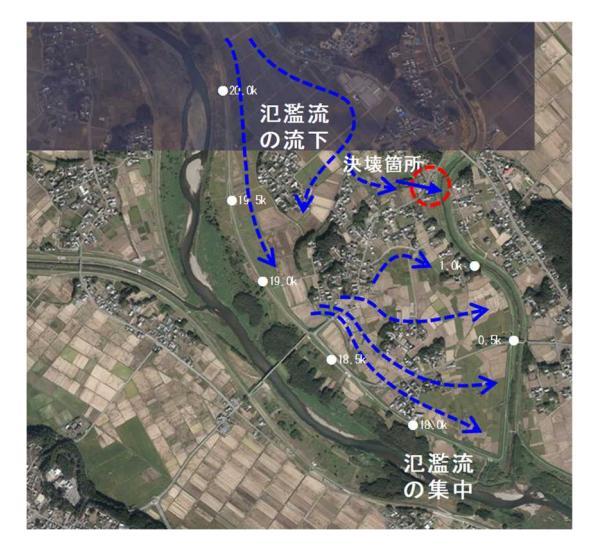
図 5.2.9 浅川右岸 1.5k 決壊箇所の氾濫流の推定図

氾濫流の様子や氾濫原の地形から、堤内地上流側から氾濫流が流下し、氾濫流が地形的に決 壊箇所付近に集中し、せき上げされて堤内地側の水位が上昇し、川裏側から川表側への越水が 発生したと考えられる。

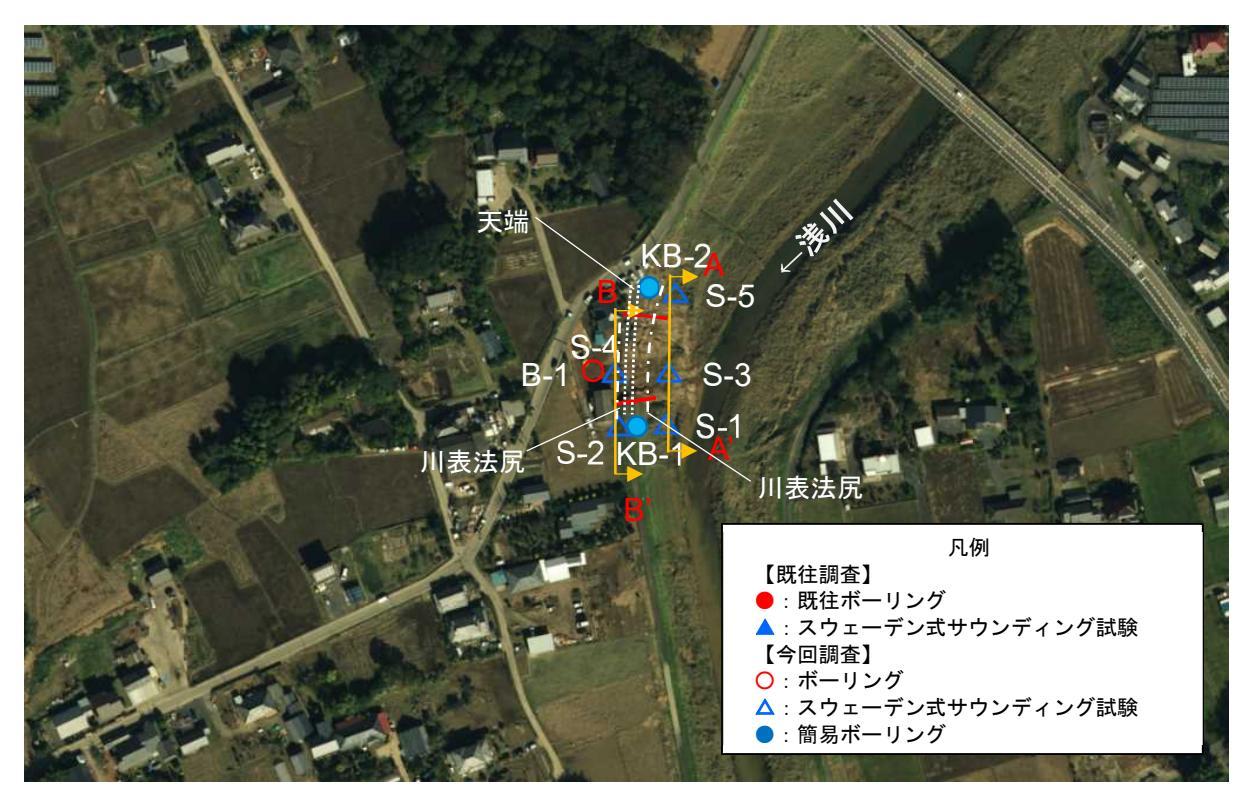
図 5.2.11 浅川右岸 1.5k の土質調査箇所

浅川右岸 1.5k における土質調査は、決壊区間の土質調査を実施した。土質調査は、決壊箇 所の状下流端天端から簡易ボーリング 2 箇所を実施している。また、決壊箇所の表法尻と裏法 尻で各 1 箇所、決壊箇所上流近傍は表のり尻に 1 箇所、下流近傍で表のり尻と裏のり尻にサ ウンディング各 2 箇所の計 5 箇所のサウンディング試験を行っている。

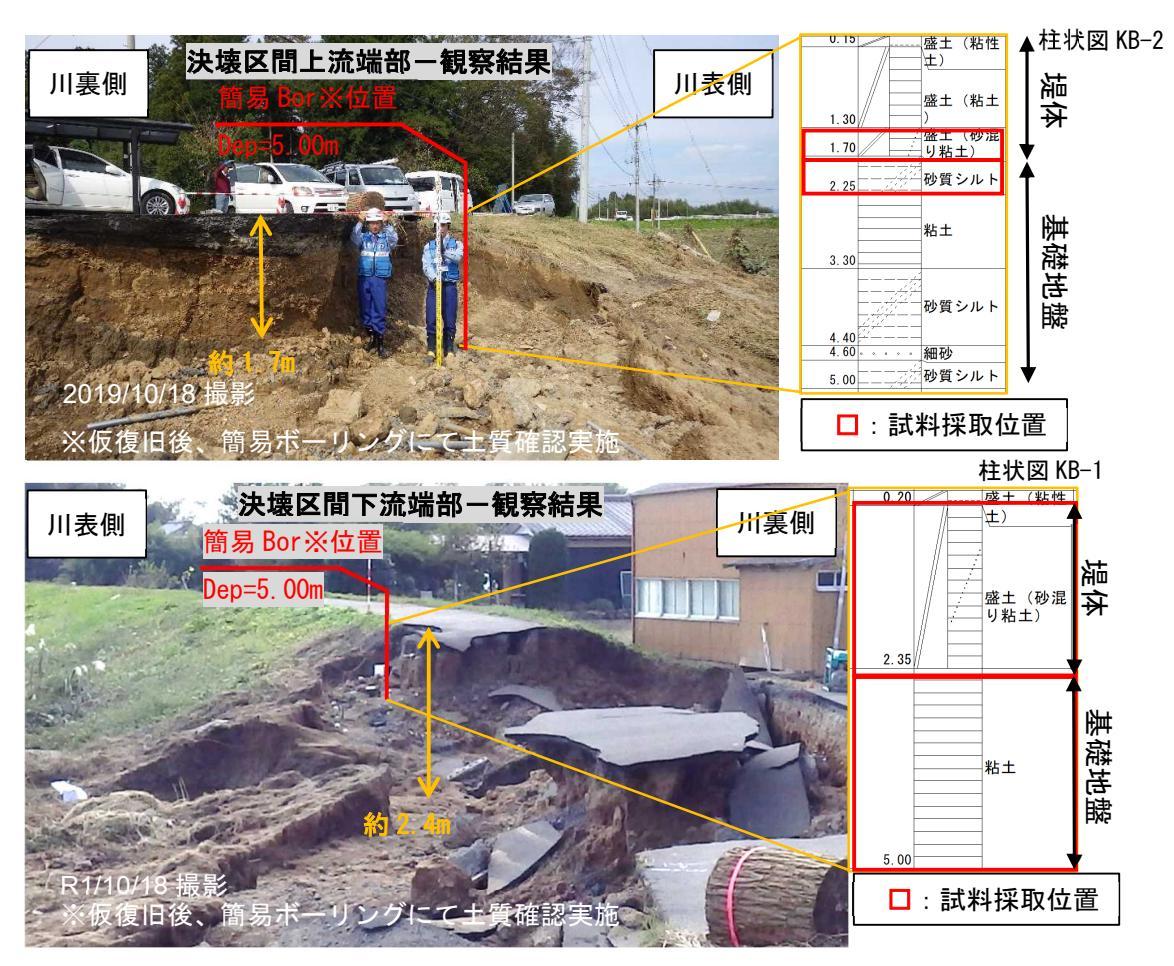
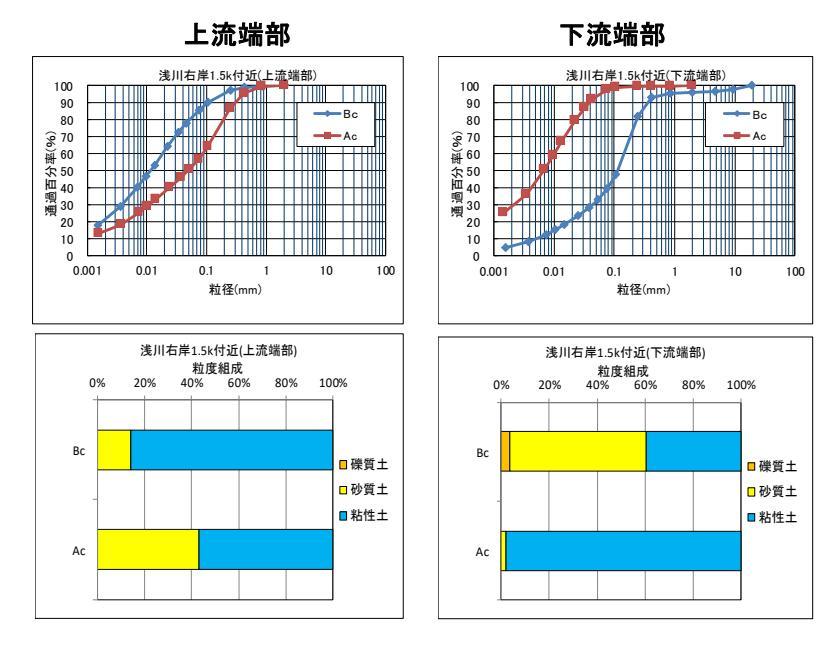
図 5.2.12 浅川右岸 1.5k の堤体土質調査結果(上流側決壊箇所)

堤防断面調査から、決壊区間の堤体については、堤体は粘性土で構成される。

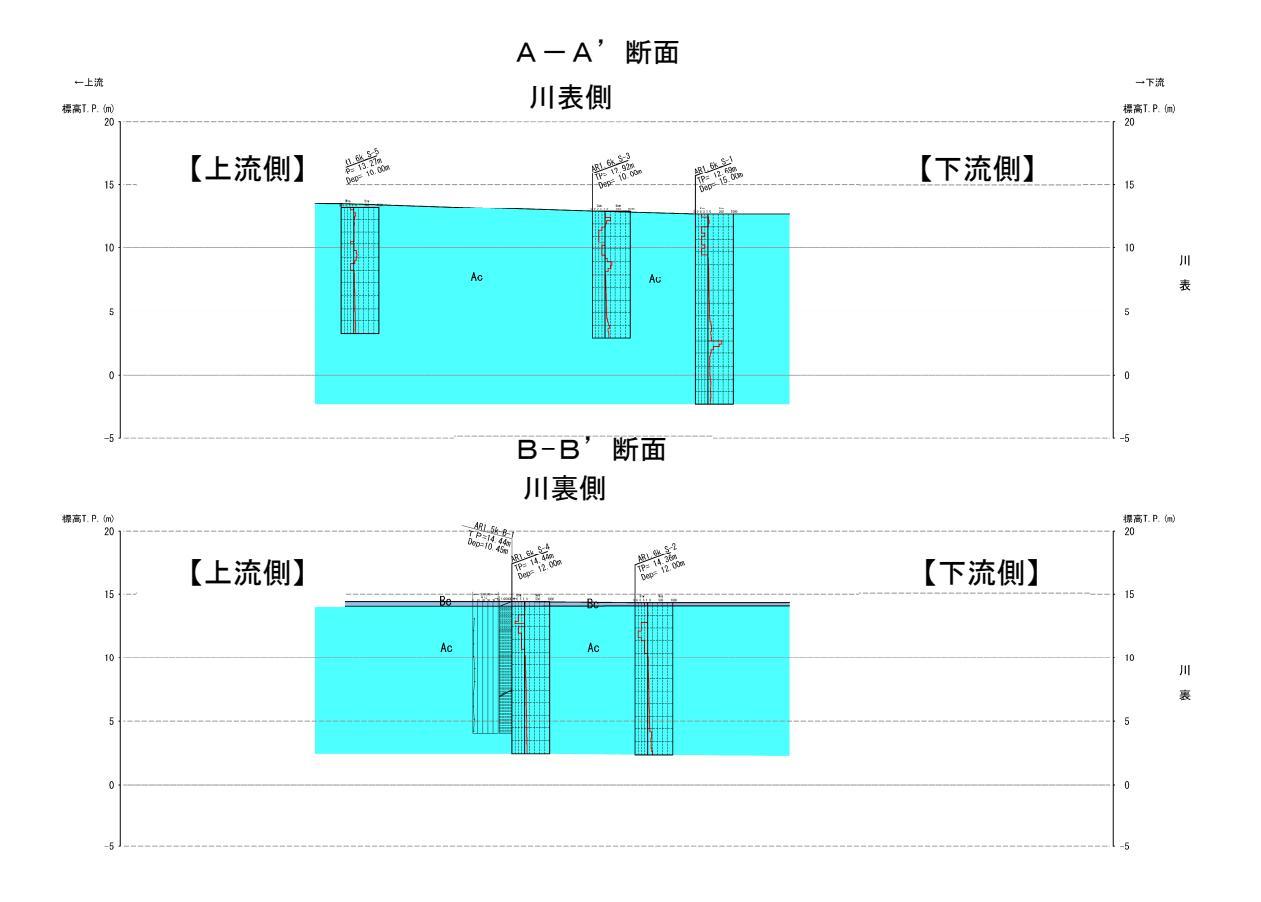
図 5.2.13 浅川右岸 1.5k 付近のボーリング調査結果による推定地質断面図

サウンディング調査の結果から、基礎地盤については粘性土層(Ac 層)が分布していることが確認された。

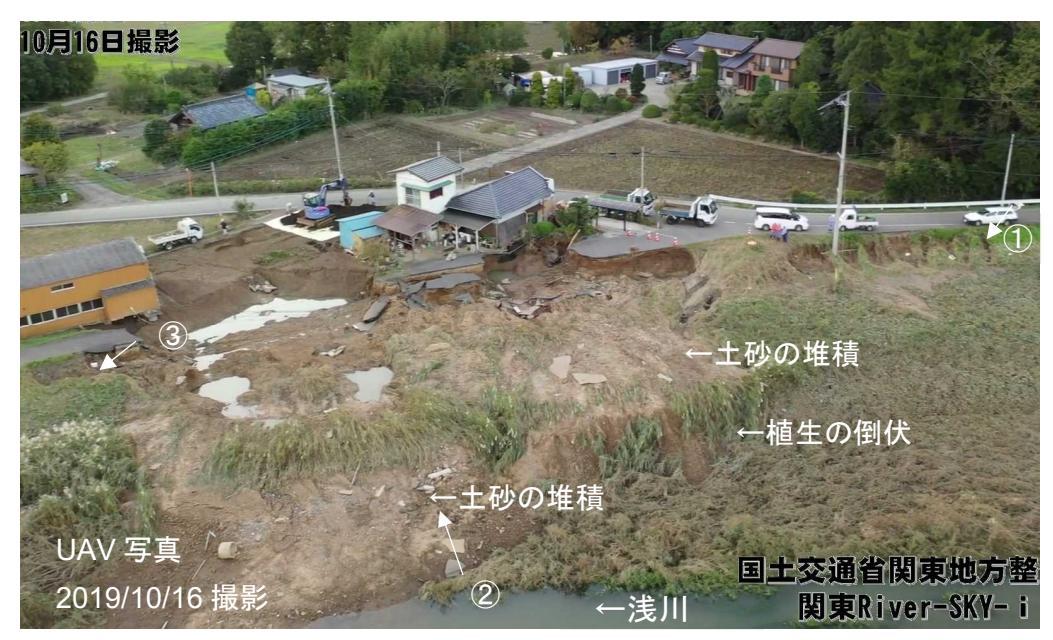
図 5.2.14 浅川右岸 1.5k の侵食状況

高水敷上の植生は、倒伏しているが流失せず、その上に土砂が堆積している(UAV 写真・ 写真②) 。

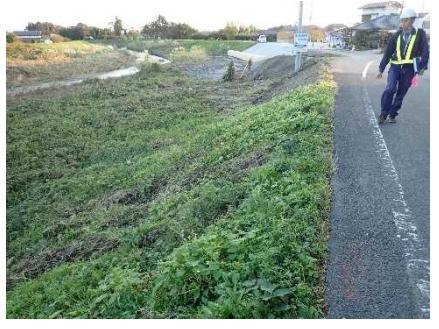
決壊区間の上流は、天端から川表側への水の流れによる川表法肩の侵食痕が確認されている (写真①)。

① 堤防川表法面状況
 (決壊区間上流より 2019/10/28 撮影)

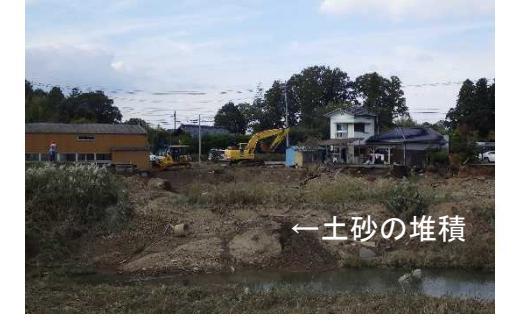
②堤防高水敷状況 (決壊区間対岸より 2019/10/17 撮影)

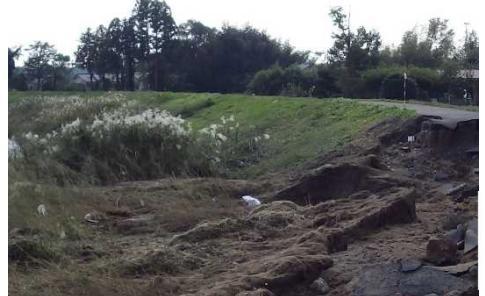
決壊箇所は、決壊区間の下流では、天端から川表側への水の流れによる植生の倒伏が確認され、川表法面の河川水の流水による侵食の痕跡は確認できない(写真③)。

③堤防川表法面状況(決壊区間下流より 2019/10/17 撮影)

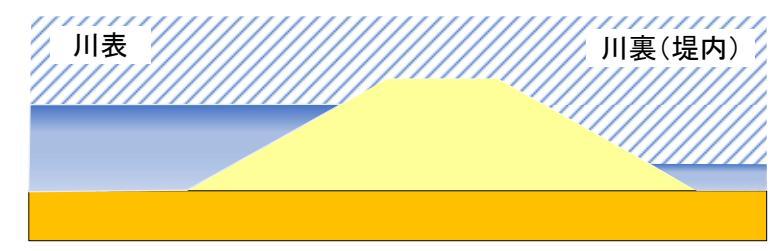
1) Step1 激しい降雨と河川水の上昇

多量の降雨により河川水位が上昇する。内水等により川裏側の水位が上昇する。
