那珂川・久慈川堤防調査委員会

報告書

令和2年3月

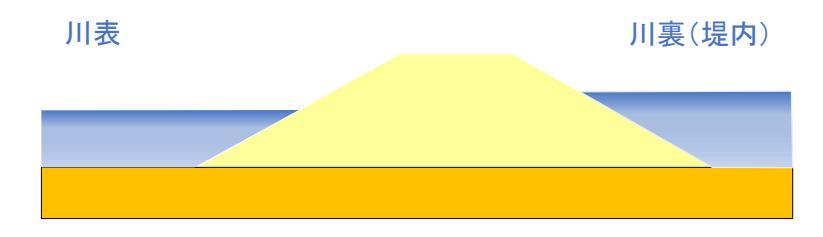
2) Step2 堤内地側の水位上昇

内水、溢水等により、川裏側の水位がさらに上昇する。

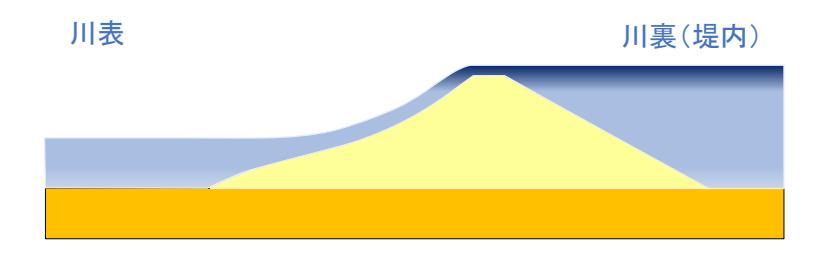
3) Step3 堤防断面の減少

川裏側からの越流水の作用により時間の経過とともに、川表のり面の侵食が進行し、堤防 断面が徐々に減少したと推定される。

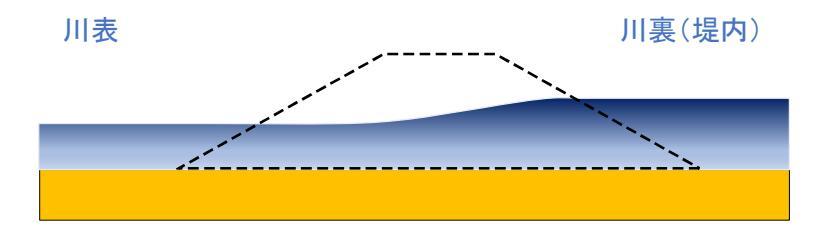
4) Step4 決壊

さらに川表のり面の侵食が進み、もしくは途中で川裏側からの水圧に耐えきれず堤防が決 壊したと推定される。

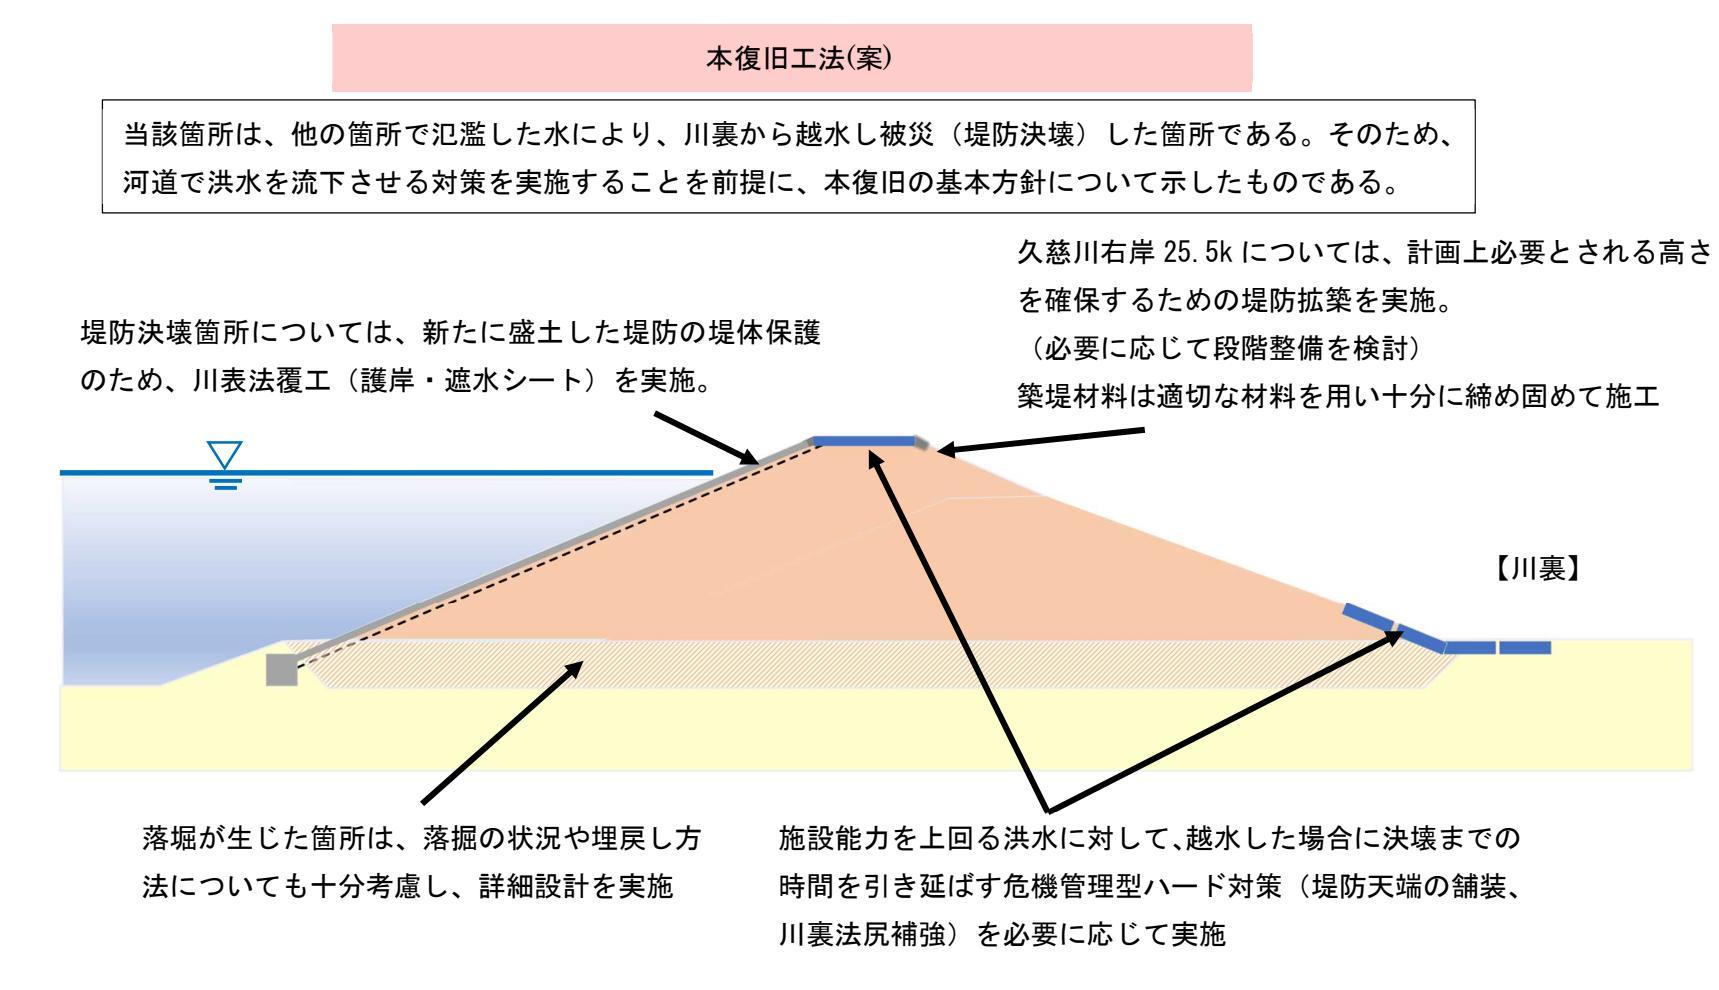
表 6.2.1 久慈川右岸 25.5k、浅川右岸 0.6k、1.5k 本復旧の実施方針(案)

推定される堤防決壊の原因	決壊区間における本復旧の基本方針(案)
堤内地からの越水	 久慈川右 25.5k と浅川右 0.6k と右 1.5k の決壊区間で は、写真により堤内地側から本川に越水している状況が確認さ れた。 上下流の堤防残存部の表法の川側への植生の倒伏やめくれ、 表法肩の侵食が確認された。 これらのことより、久慈川右 25.5k と浅川 2 箇所は堤内地側 からの越水が決壊の要因になったと推定される。 	 堤防については計画上必要とされる高さを確保するための堤防拡 築を実施(必要に応じて段階整備を検討)。また、築堤材料は 適切な材料を用い十分に締め固めて施工。 堤防決壊箇所については、新たに盛土した堤防の堤体保護のた め、川表法覆工(護岸・遮水シート)を実施。 施設能力を上回る洪水に対して、越水した場合に決壊までの時 間を引き延ばす危機管理型ハード対策(堤防天端の舗装、川 裏法尻補強)を必要に応じて実施
浸透	 全ての決壊箇所では、上下流の近傍箇所で噴砂や漏水が確認されなかった。 これにより浸透が決壊の要因になった可能性は低いと推定される。 	※権限代行区間の浅川右 0.6k と右 1.5k では、茨城県の計画に基づ き現況堤防高さまでの復旧とする。 ※落堀が生じた箇所は、落掘の状況や埋戻し方法についても十分考慮 し、詳細設計を実施。
	● 全ての決壊筒所で、決壊筒所の上下流とも川表法面の侵食	※現地詞宜を行い、詳細設計を美施し相宜9る必要がある。
侵食	 ● これにより、侵食が決壊の要因になった可能性は低いと推定される。

※権限代行区間の浅川右 0.6k と右 1.5k では、茨城県の計画に基づき現況堤防高さまでの復旧とする。 ※現地調査を行い、詳細設計を実施し精査する必要がある。

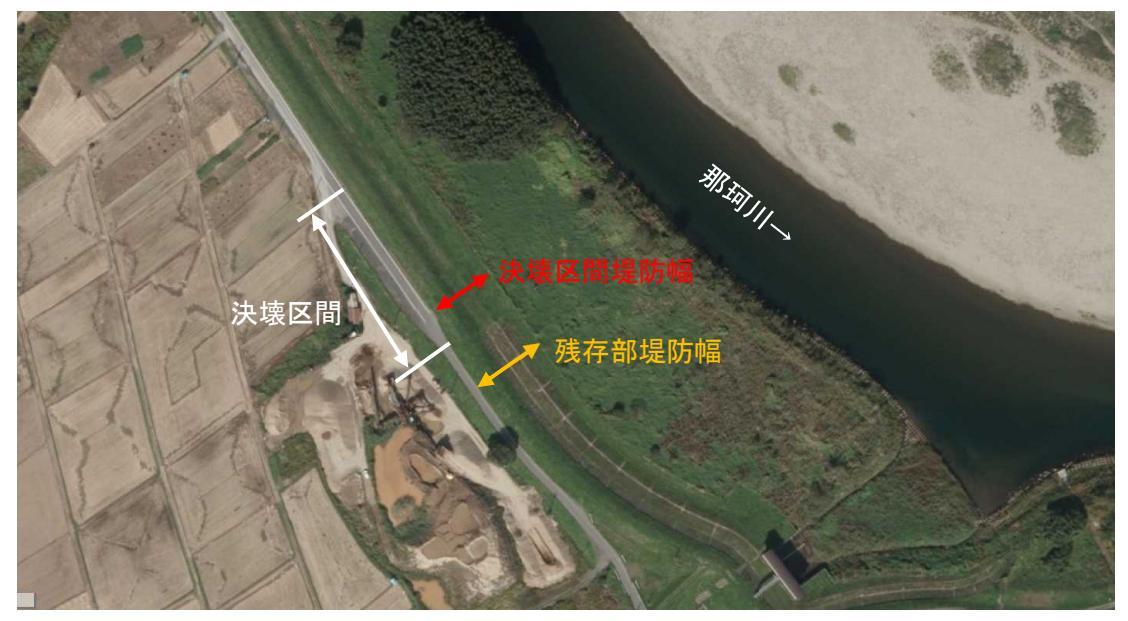
決壊箇所と残存部の堤防幅(那珂川右岸 28.6k)

決壊箇所は下流側と比較して、堤防幅が狭い状況であった.

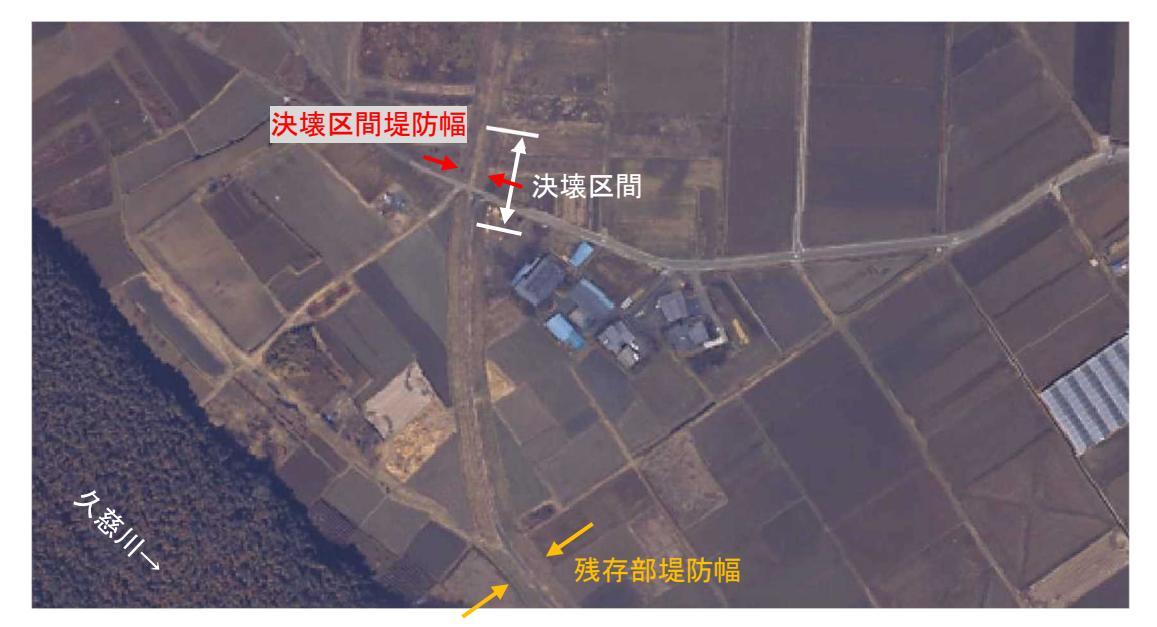
決壊箇所と残存部の堤防幅(久慈川左岸 27.0k)

決壊箇所は下流側と比較して、堤防幅が狭い状況であった.
