機械設備の履歴管理システム調査・分析

本調査は、国土交通省関東地方整備局が管理する河川及び道路における機械設備の効率的な維持管理に資する傾向管理手法を確立するために、維持管理データを電子化及び解析し、測定データに基づく傾向管理手法について検討するとともに、河川ポンプ設備の精密診断手法等の立案を目的とする。平成 29 年度は、河川系及び道路系全 16 施設の維持管理情報を電子化し、傾向管理の評価シート(案)を作成したうえで各施設について維持管理上の改善点を提案するとともに、過年度に実施してきた河川ポンプ設備の精密診断に関する技術要件を整理し、「河川ポンプ設備精密診断マニュアル(試行案)」をまとめた。

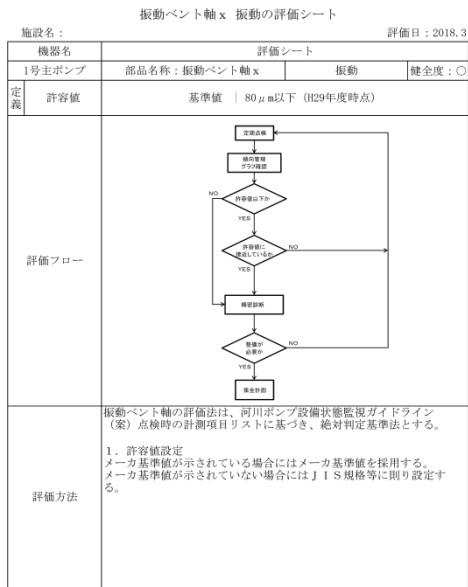
図-4 傾向管理評価シート抜粋（事例：W2 排水機場 振動）

現状評価結果	X方向	現状維持 (許容値以下)	要対応 (許容値超過)
	Y方向	現状維持 (許容値以下)	要対応 (許容値超過)
	Z方向	現状維持 (許容値以下)	要対応 (許容値超過)
対処方法	【その他記載事項】 X方向: 特記なし Y方向: 特記なし Z方向: 特記なし		
	計測値の評価は、傾向管理グラフにより確認し、 ①許容値を超過した場合には、直ちに運用を停止のうえ、精密診断(異常の原因を究明)を実施し、メーカー詳細確認などを行い、対策を施す。 ②許容値以下の場合でも、計測値の許容値への接近や、急増が認められる場合には、精密診断(異常の原因を究明)を実施し、メーカー詳細確認などを行い、対策を施す。		
	【計測箇所】 振動測定はポータブル振動計を用い、測定点にはマーキングを付けて測定を行う。測定データの環境及び測定条件は極力、同一条件で測定する。		
測定方法	【運転条件】 運転条件として、運転方法や水位条件等を明記する。 ・記載なし		
	【計測時期(頻度)】 設置・修繕・更新・分解整備及び、年点検時等を記載する。		
許容値 参考規格名	※管理運転30分以内での測定が難しい場合、運転時間の追加・計測人数の増加を検討する		
備考 (A-1)による 特色(製造年月による変化)、測定機器の特性等)
