鋼橋疲労き裂対策技術の施工実績調査

(一財) 首都高速道路技術センター ○平山 繁幸 仲野 孝洋
(株) 長大 虻川 高宏
国土交通省関東地方整備局関東技術事務所 菊地 俊明 入江 健夫
(前) 関東技術事務所 窪田 光作

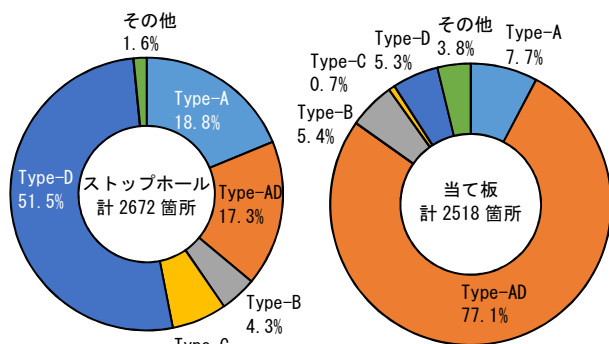
図-4 鋼床版のき裂タイプ

4. 不具合発生調査：鋼床版橋梁において施工事例の多い対策技術（SFRCを除く）について、施工数量を整理した。その結果を図-3に示す。施工数量は図-4に示すき裂タイプごとに示している。なお、ストップホールの数量は、例えばき裂の両端に開けている場合には2箇所と計上している。不具合が発見されたのは、Type-A き裂に対するストップホールで15箇所（ストップホール全数の0.6%）、Type-B き裂に対するストップホールで5箇所（ストップホール全数の0.2%）であった。いずれも、デッキプレートと縦リブの溶接ビード上に開けたストップホールである。ここでいう不具合とは、き裂と反対側の孔壁から発生したき裂である。

Type-A き裂では 15 箇所全てで、Type-B き裂で 5 箇所のうち 3 箇所で、き裂と反対側の孔壁にき裂が残存しているのが確認された。不具合が発生したのは、単純鋼床版箱桁橋の A 橋（Type-A : 10 箇所、Type-B : 1 箇所）、3 径間連続鋼床版箱桁橋 3 連からなる B 橋（Type-A : 15 箇所、Type-B : 4 箇所）である。A 橋ではストップホール施工から 1 年後、B 橋では施工から 3 年後の詳細調査で不具合が発見された。Type-A き裂のストップホール 15 箇所のうち 2 箇所は他の対策（縦リブ下面への縦桁補強）が併用され、残り 13 箇所はストップホール単独であった。Type-B き裂のストップホールは 5 箇所全てで単独で存在していた。
