**最新事故データチェックによる選定(90区間)  
事故危険区間の対策方針(案): 県管理66区間  
(※1区間水戸市に移管)**

# 最新事故データのチェックによる選定（県66区間）

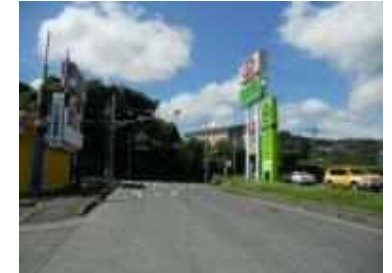
蛇行した県道に枝道との交差点が多く、前方不注意による追突が多い。

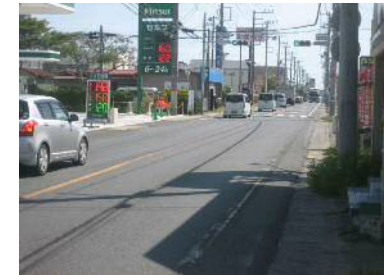
長い直線で速度超過により、交差点の認識が遅れる。

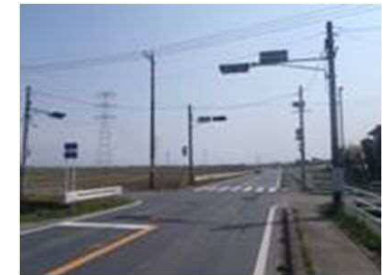
直線部での速度超過に併せ、右折レーンが無い交差点で右折車両の認知が遅れる。

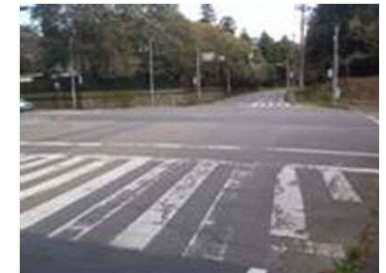
直進車の速度超過による追突、無理な右折での衝突が多い。

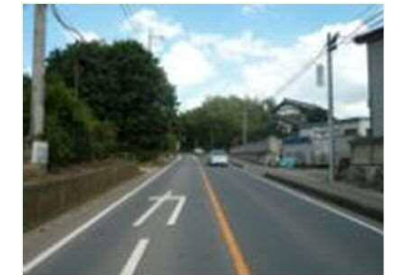
速度超過による無理な交差点進入、カーブにより交差点の認識遅れ。

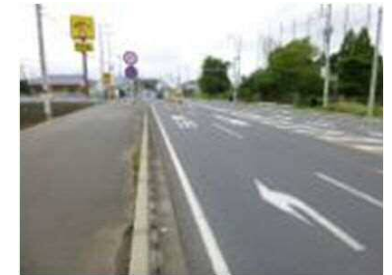
長い直線で速度超過により、交差点の認識が遅れる。

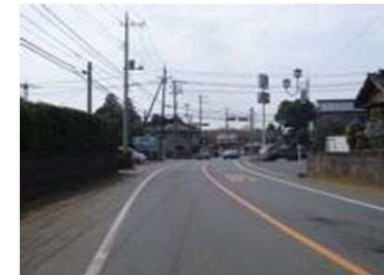
交差点の見通しが悪く、歩行者、車両の認知が遅れる。

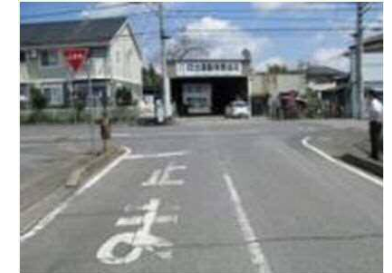
沿道出入り車両の影響のため、急減速・急停止による追突事故が多い。

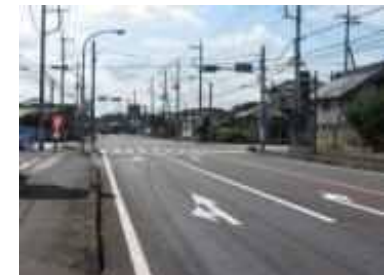
### 📷 現地写真

国道・県道の交差点で信号機が設置されて、右折車線及び歩道も整備されている。

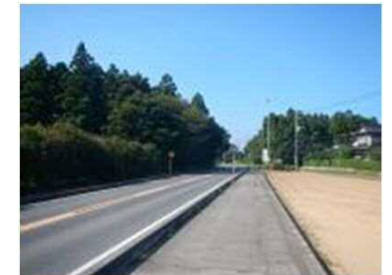
### 📷 現地写真

長い直線で速度超過により、交差点の認識が遅れる。

| 着目事故 | 要因 | 対策方針 | 具体の対策内容案※ | |
|---|---|---|---|---|
| 出会い頭 | 前方不注意による交差点の認知遅れ | 注意喚起 | 路面標示(カラー舗装) | 短期 |
| | 速度超過による無理な交差点進入 | 速度抑制 | 減速路面標示(ドットライン) | 短期 |

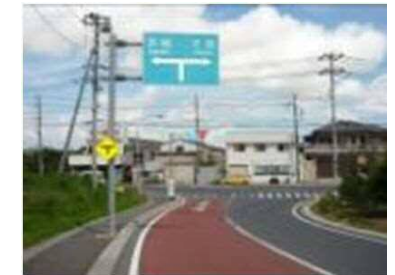
### 📷 現地写真

下り坂による速度超過により、交差点の認識が遅れる。

| 着目事故 | 要因 | 対策方針 | 具体の対策内容案※ | |
|---|---|---|---|---|
| 右折時 | 前方不注意による交差点の認知遅れ | 注意喚起 | 路面標示（追突注意） | 短期 |
| 出会い頭 | 長い直線による速度超過 | 速度抑制 | 減速路面標示 | 短期 |
| | | | カラー舗装 | 短期 |

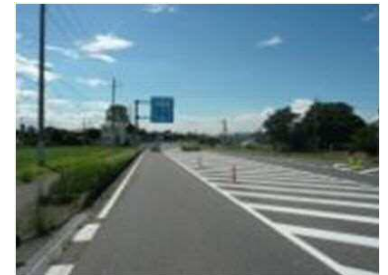
### 📷 現地写真

長い直線で速度超過により、交差点の認識が遅れる。

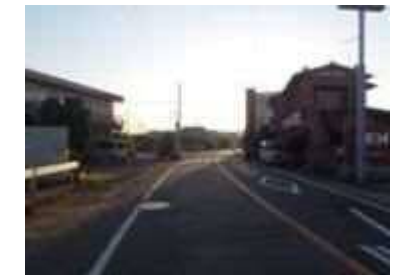
## 現地写真

カーブ途中に交差点があり、右折車両認知が遅れる。

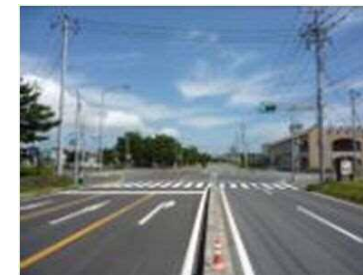
## 現地写真

長い直線で速度超過により、交差点の認識が遅れる。

| 着目事故 | 要因 | 対策方針 | 具体の対策内容案※ |
|---|---|---|---|
| 出会い頭 | 長い直線による速度超過 | 速度抑制 | 路面標示「追突注意」 |
| | 沿道出入り車両の影響による、急減速・急停止 | 注意喚起 | カラー舗装 |
| | 前方不注意による交差点の認知遅れ | 交差点の存在の明示 | |

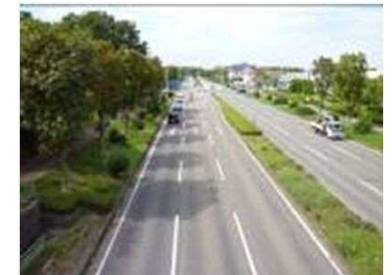
## 現地写真

直進車の速度超過による追突、無理な右折での衝突が多い。

| 着目事故 | 要因 | 対策方針 | 具体の対策内容案※ | |
|---|---|---|---|---|
| 右折時 | 交差点認識の遅れ | 交差点の明示 | 路面標示「交差点注意」 | 短期 |
| 出会い頭 | 速度超過による無理な交差点進入 | 注意喚起 | 減速路面標示 | 短期 |
| | 対向直進車の速度超過による、右折進入時の判断の誤り | 速度抑制 | | |

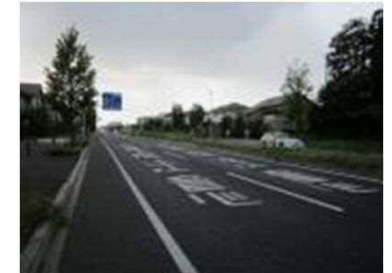
## 現地写真

直進車の速度超過による追突、無理な右折での衝突が多い。

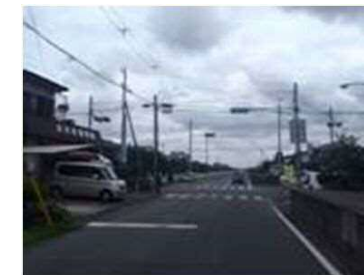
### 📷 現地写真

H21年度末まで信号機の無い交差点であったが、信号機が設置されている。

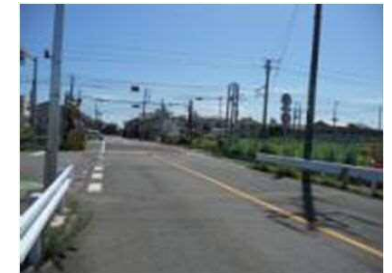
踏切から国道までの直線距離が短く、無理な交差点進入による、出会い頭が多い。

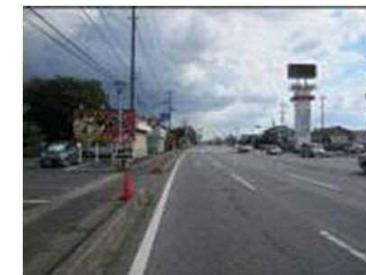
直進車の速度超過による追突、無理な右折での衝突が多い。

| 着目事故 | 要因 | 対策方針 | 具体の対策内容案※ |
|---|---|---|---|
| 出会い頭 | 対向直進車の速度超過による、右折進入時の判断の誤り | 速度抑制 | 減速路面表示の設置 |
| 追突 | 長い直線による速度超過 | 注意喚起 | 路面表示「追突注意」 |
| | 前方不注意による交差点の認知遅れ | 交差点の存在明示 | |

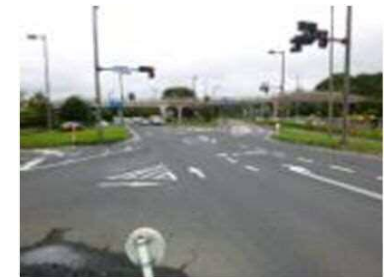
対抗直進車の速度超過による、右折進入時の判断の誤り。

| 着目事故 | 要因 | 対策方針 | 具体の対策内容案※ |
|---|---|---|---|
| 右折時 | 対抗直進車の速度超過による、右折進入時の判断の誤り | 速度抑制 | 減速路面標示 <span>短期</span> |
| | 速度超過による無理な交差点進入 | 注意喚起 | 路面標示「交差点注意」 <span>短期</span><br>カラー舗装 <span>短期</span> |

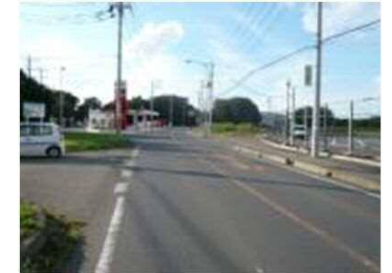
緩やかなカーブで速度超過により、交差点認識が遅れる。

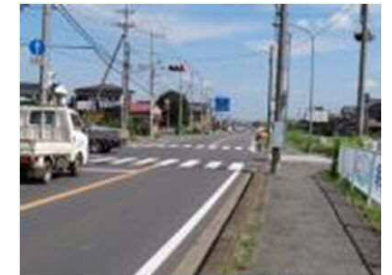
交差点北側が改良済み、南側が未改良のため、交差点で車道幅員が約40cm狭くなる。

| 着目事故 | 要因 | 対策方針 | 具体の対策内容案※ | |
|---|---|---|---|---|
| 追突 | 幅員減少による速度の低下 | 幅員減少の明示 | カラー舗装 | 短期 |
| | 速度超過による無理な交差点進入 | 速度抑制 | 減速路面標示(ドットライン) | 短期 |
| | 前方不注意による交差点の認知遅れ | 注意喚起 | 路面標示(追突注意) | 短期 |

| 着目事故 | 要因 | 対策方針 | 具体の対策内容案※ | |
|---|---|---|---|---|
| | | | ポストコーンの設置 | 短期 |

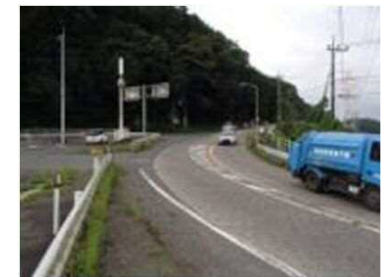
下り坂による速度超過、カーブ区間による交差点の認識遅れ。

| 着目事故 | 要因 | 対策方針 | 具体の対策内容案※ | |
|---|---|---|---|---|
| 追突 | 下り坂による速度超過 | 速度抑制 | 減速路面標示 | 短期 |
| | カーブ区間による交差点の認知遅れ | 注意喚起 | 路面標示「交差点注意」 | 短期 |

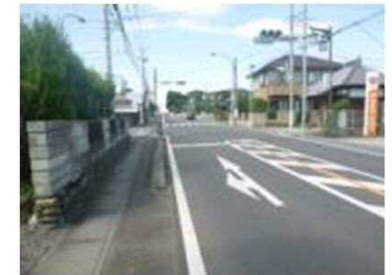
長い直線で速度超過により、交差点の認識が遅れる。

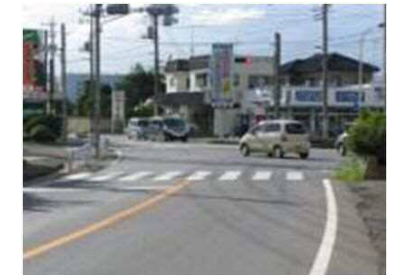
現地写真

右折車滞留スペースの不足によって、無理な交差点進入による出会い頭、及び追突事故が多い。

| 着目事故 | 要因 | 対策方針 | 具体の対策内容案※ |
|---|---|---|---|
| 追突 | 右折車滞留スペースの不足による、無理な交差点進入 | 右折滞留スペースの確保 | 区画線（右折導流線）設置 <span style="border: 1px solid red; padding: 2px;">短期</span> |
| 出会い頭 | | 注意喚起 | 路面標示（追突注意） <span style="border: 1px solid red; padding: 2px;">短期</span> |

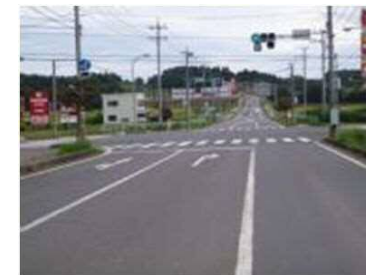
## 現地写真

下り勾配の直線での速度超過によって、直進車の速度超過による追突、無理な右折での衝突が多い。

| 着目事故 | 要因 | 対策方針 | 具体の対策内容案※ | |
|---|---|---|---|---|
| 追突 | 下り坂勾配の直線による速度超過 | 注意喚起 | 路面標示「追突注意」 | 短期 |
| 右折時 | 右折車両の停止位置、走行位置が不明確 | 走行位置明確化 | 右折指導線の設置 | 短期 |

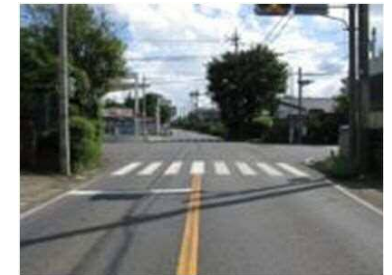
## 現地写真

右折レーン不足による、無理な交差点進入によって、出会い頭、及び追突事故が多い。

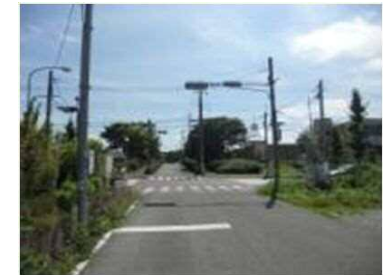
### 📷 現地写真

長い直線で速度超過、及び前方不注意による追突が多い。

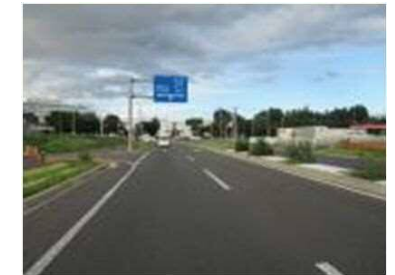
### 📷 現地写真

直進車の速度超過による追突、無理な右折での衝突が多い。

| 着目事故 | 要因 | 対策方針 | 具体の対策内容案※ | |
|---|---|---|---|---|
| 追突 | 長い直線による速度超過 | 速度抑制 | 減速路面標示 | 短期 |
| 右折時 | T字交差点による急減速・急停止 | 注意喚起 | 路面標示「交差点注意」 | 短期 |

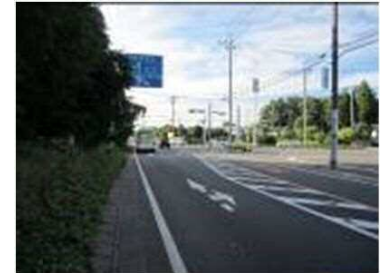
## 現地写真

直進車の速度超過による追突、無理な右折での衝突が多い。

| 着目事故 | 要因 | 対策方針 | 具体の対策内容案※ | |
|---|---|---|---|---|
| 右折時 | 対向直進車の速度超過による、右折進入時の判断の誤り | 注意喚起 | 路面標示「交差点注意」 | 短期 |
| | 速度超過による無理な交差点進入 | 速度抑制 | 減速路面標示 | 短期 |

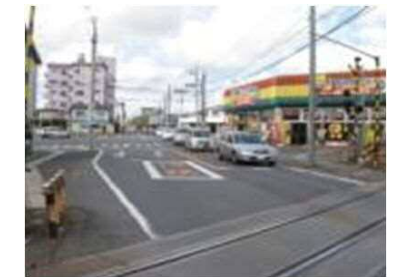
## 現地写真

県道の交差点で隣接して踏切があるが、右折車線等が歩道整備されている。

| 着目事故 | 要因 | 対策方針 | 具体の対策内容案※ | |
|---|---|---|---|---|
| 追突 | 無理な交差点進入 | 注意喚起 | 路面標示(交差点注意) | 短期 |
| 右折時 | 前方不注意による交差点の認識遅れ | 交差点の存在明示 | カラー舗装 | 短期 |
| | | 速度抑制 | 減速路面標示(ドットライン) | 短期 |

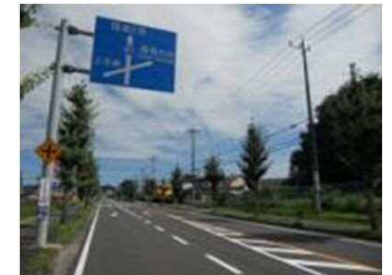
店舗が点在し歩行者が多い交差点に対し、長い直線で速度超過のうえ無理な交差点進入による事故が多い。

| 着目事故 | 要因 | 対策方針 | 具体の対策内容案※ | |
|---|---|---|---|---|
| 人対車両 | 速度超過、前方不注意による | 注意喚起 | カラー舗装 | 短期 |
| | 夜間における走行車の認知遅れ | 視認性の確保 | 照明灯設置（1基） | 短期 |

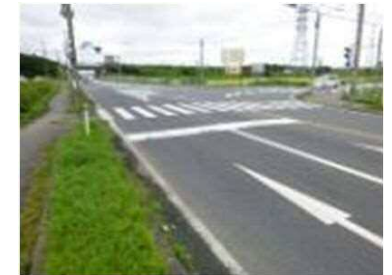
長い直線で速度超過により、交差点の認識が遅れる。

| 着目事故 | 要因 | 対策方針 | 具体的対策内容案※ |
|---|---|---|---|
| 追突 | 速度超過による無理な交差点進入 | 速度抑制 | 減速路面標示 <span>短期</span> |
| | 前方不注意による交差点の認知遅れ | 注意喚起 | 路面標示「追突注意」 <span>短期</span> |
| | | 交差点の存在の明示 | カラー舗装 <span>短期</span> |

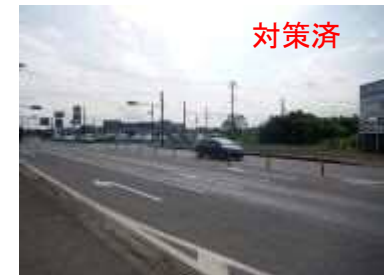
長い直線で速度超過により、交差点の認識が遅れる。  
居眠り運転もあり。

| 着目事故 | 要因 | 対策方針 | 具体の対策内容案※ |
|---|---|---|---|
| 追突 | 速度超過による停止車への追突 | 速度抑制 | 減速路面標示(ドットライン) <b>対策済</b> |
| 右折時 | 右折車と直進車の追突 | 車線の明示 | ポストコーン設置 <b>対策済</b> |

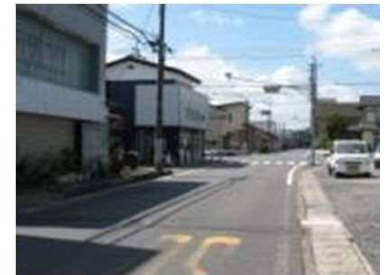
国道・県道の交差点で、信号機が設置されている。

| 着目事故 | 要因 | 対策方針 | 具体の対策内容案※ |
|---|---|---|---|
| 追突<br>出会い頭 | 前方不注意による交差点の認識遅れ<br>無理な交差点進入 | 注意喚起<br>交差点の存在明示 | 路面標示(交差点注意)<br>カラー舗装 |

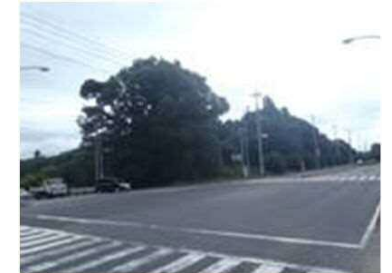
カーブ途中にある交差点に進入する車両の、速度超過による追突、無理な右折での衝突が多い。

| 着目事故 | 要因 | 対策方針 | 具体の対策内容案※ | |
|---|---|---|---|---|
| 追突 | 長い直進による速度超過 | 速度抑制 | 路面標示「追突注意」 | 短期 |
| 右折時 | 前方不注意によるカーブの認知遅れ | カーブの存在の明示 | 路面標示(カーブ注意) | 短期 |
| | 対向直進車の速度超過による、右折進入時の判断の誤り | 速度抑制 | 減速路面標示(ドットライン) | 短期 |

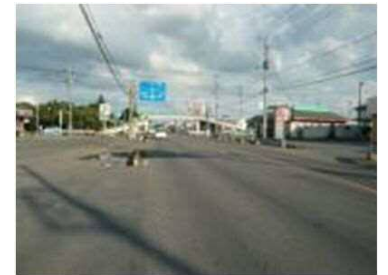
沿道出入り車両の影響による、急減速・急停止。

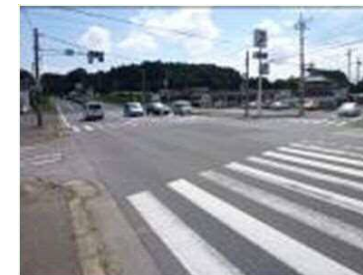
直進車の速度超過による追突、無理な右折での衝突が多い。

| 着目事故 | 要因 | 対策方針 | 具体の対策内容案※ | |
|---|---|---|---|---|
| 追突 | 長い直線、下り勾配による速度超過 | 速度抑制 | 減速路面標示 | 短期 |
| 右折時 | 速度超過による無理な交差点進入 | 注意喚起 | 路面標示「追突注意」 | 短期 |

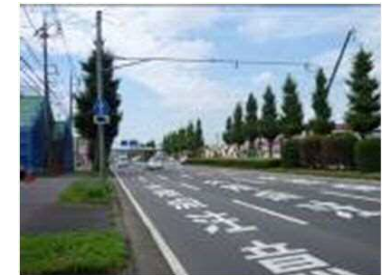
直進車の速度超過による追突、無理な右折での衝突が多い。

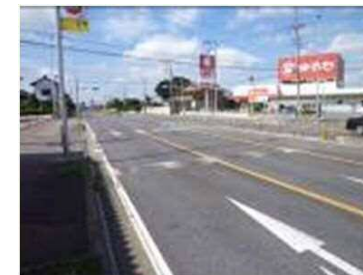
### 📷 現地写真

直進車の速度超過による追突、無理な右折での衝突が多い。

| 着目事故 | 要因 | 対策方針 | 具体の対策内容案※ | |
|---|---|---|---|---|
| 出会い頭 | 対向直進車の速度超過による、右折進入時の判断の誤り | 速度抑制 | 減速路面標示 | 短期 |
| | 長い直線による速度超過 | 注意喚起 | 路面標示「交差点注意」 | 短期 |
| | 交差点の認知遅れ | | | |

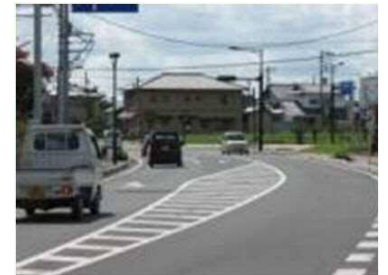
## 現地写真

歩道（一部狭い）が整備されている緩やかな曲線の道路で、信号も設置されている。

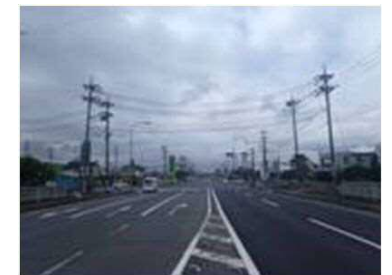
## 現地写真

直進車両の速度超過による右折進入時の判断が遅れる。  
また、沿道店舗等への出入り口があり停車車両の認知が遅れる。

| 着目事故 | 要因 | 対策方針 | 具体の対策内容案※ | |
|---|---|---|---|---|
| 追突 | 右折車両の停止位置、走行位置が不明確 | 走行位置の明確化 | 導流帯の設置 | 短期 |
| 右折時 | 交差点の認知遅れ | 注意喚起 | 区画線引き直し | 短期 |
| 出会い頭 | 沿道出入り車両の影響による急減速・急停止 | 速度抑制 | 減速路面標示(ドットライン) | 短期 |
| | 速度超過による無理な交差点進入 | | 路面標示(追突注意) | 短期 |

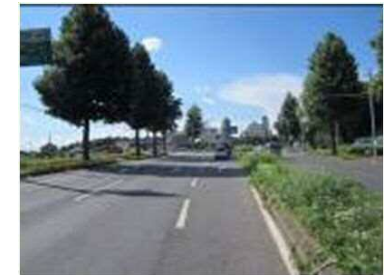
### 📷 現地写真

直進車の速度超過による追突、無理な右折での衝突が多い。

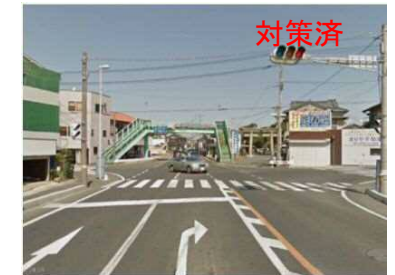
### 📷 現地写真

交差点の見通しが悪く、歩行者、車両の認知が遅れたが、交差点改良済み。

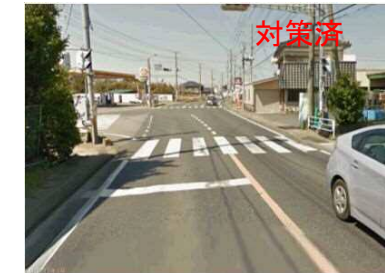
現地写真

直進車の速度超過による追突、無理な右折での衝突が多かったが、線形見直の区画線引き直しにより解決済み。

| 着目事故 | 要因 | 対策方針 | 具体の対策内容案※ |
|---|---|---|---|
| 追突 | 右折車と直進車の追突 | 線形見直し | センターライン、区画線の見直し <b>対策済</b> |

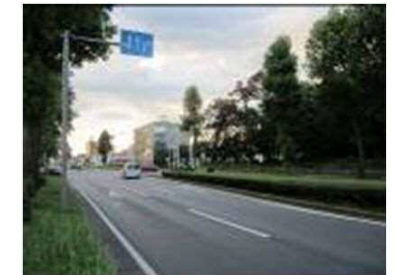
### 現地写真

直進車の速度超過による追突、無理な右折での衝突が多い。

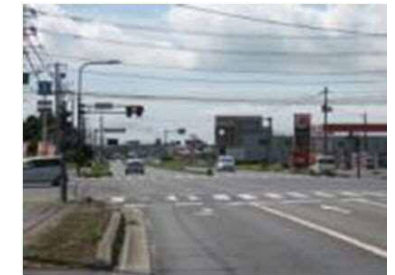
## 現地写真

国道・市道が4車線の十字路（右折車線・歩道も整備）交差点。

| 着目事故 | 要因 | 対策方針 | 具体の対策内容案※ |
|---|---|---|---|
| 右折時 | 無理な交差点進入 | 注意喚起 | 路面標示（交差点注意） |
| 追突 | 前方不注意による交差点の認識遅れ | 交差点の存在明示 | カラー舗装 |

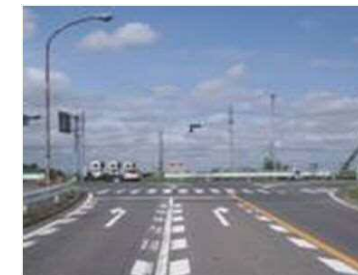
### 📷 現地写真

橋梁部にある交差点を含むため、直進車の速度超過による追突、無理な右折での衝突が多い。

| 着目事故 | 要因 | 対策方針 | 具体の対策内容案※ |
|---|---|---|---|
| 追突 | 前方不注意による交差点の認知遅れ | 交差点の存在の明示 | 路面標示「追突注意」 |
| | 県道からの進入車両の影響による、急減速・急停止 | 注意喚起 | 縁石鉾設置 |

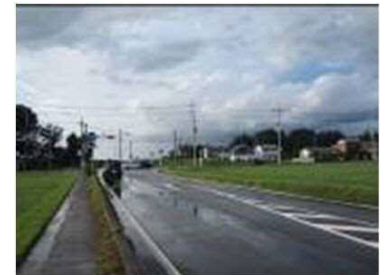
### 📷 現地写真

直進車の速度超過による追突、無理な右折での衝突が多い。

| 着目事故 | 要因 | 対策方針 | 具体の対策内容案※ | |
|---|---|---|---|---|
| 追突 | 対向直進車の速度超過による、右折進入時の判断の誤り | 注意喚起 | 路面標示「追突注意」 | 短期 |
| 出会い頭 | 速度超過による無理な交差点進入 | 速度抑制 | 減速路面標示 | 短期 |

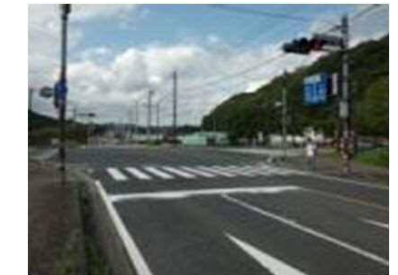
## 現地写真

直線による速度超過により、交差点の認識が遅れる。

| 着目事故 | 要因 | 対策方針 | 具体の対策内容案※ | |
|---|---|---|---|---|
| 追突 | 直線による速度超過 | 注意喚起 | 路面標示「追突注意」 | 短期 |
| | 前方不注意による交差点の認知遅れ | 速度制御 | カラー舗装 | 短期 |
| | 沿道出入り車両の影響による急減速・急停止 | 交差点の存在の明示 | 減速路面標示 (ドットライン) | 短期 |
| | 立木による視認性の阻害 | 視認性の確保 | 立木の伐採 (小枝払い) | 短期 |

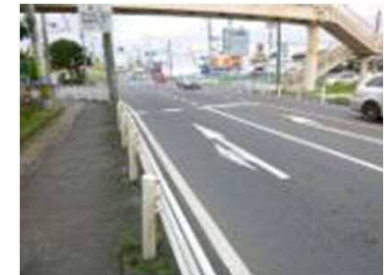
## 現地写真

沿道出入り車両の影響による、急減速・急停止が多い。

| 着目事故 | 要因 | 対策方針 | 具体の対策内容案※ | |
|---|---|---|---|---|
| 追突 | 長い直線による速度超過 | 速度抑制 | 減速路面標示 | 短期 |
| | 沿道出入り車両の影響による急減速・急停止 | 注意喚起 | 路面標示「追突注意」 | 短期 |
| | 前方不注意による交差点の認知遅れ | 交差点の存在の明示 | カラー舗装 | 短期 |

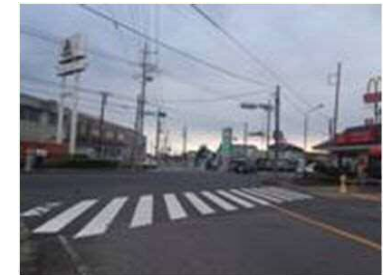
## 現地写真

カーブ途中にある鋭角交差点で、右左折車両の認知が遅れる。

| 着目事故 | 要因 | 対策方針 | 具体の対策内容案※ |
|---|---|---|---|
| 左折時<br>追突 | 右折車両の停止位置走行位置が不明確 | 走行位置の明確化 | 路面標示「追突注意」<br>短期 |
| | 対向直進車との相互の見通しが悪い | 見通しの確保 | 区画線引き直し<br>短期 |
| | 対向直進車の速度超過による、右折進入時の判断の誤り | 速度抑制 | 縁石鉾設置<br>短期 |
| | | | 減速路面標示(ドットライン)<br>短期 |

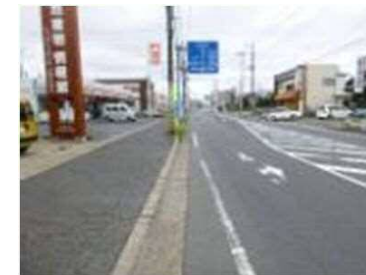
## 現地写真

直進車の速度超過による追突、無理な右折での衝突が多い。

| 着目事故 | 要因 | 対策方針 | 具体的な対策内容案※ | |
|---|---|---|---|---|
| 追突 | 速度超過による無理な交差点進入 | 速度抑制 | 減速路面標示 | 短期 |
| 出会い頭 | 前方不注意による交差点の認知遅れ | 注意喚起 | 路面標示「追突注意」 | 短期 |
| | | 交差点の存在の明示 | カラー舗装 | 短期 |

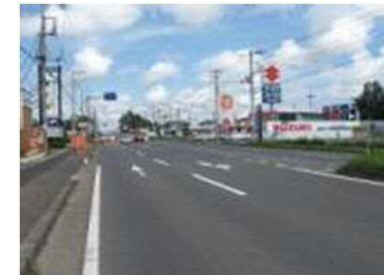
## 現地写真

国道・市道のT字交差点（十字路工事中）で、道路はすべて4車線・歩道有りで整備。

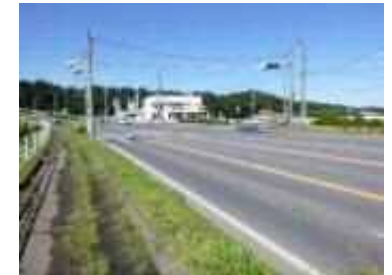
## 現地写真

下り坂による速度超過により、交差点の認識が遅れる。

| 着目事故 | 要因 | 対策方針 | 具体の対策内容案※ | |
|---|---|---|---|---|
| 追突 | 下り坂による速度超過 | 速度抑制 | 減速路面標示 | 短期 |
| | 前方不注意による交差点の認知遅れ | 注意喚起 | 路面標示「追突注意」 | 短期 |
| | | 交差点の存在の明示 | カラー舗装 | 短期 |

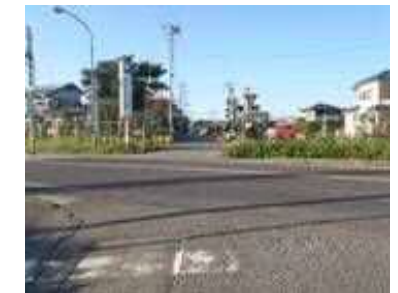
### 📷 現地写真

直線部での速度超過に併せ、右折レーンが無い交差点で、右折車両の認知が遅れる。

| 着目事故 | 要因 | 対策方針 | 具体的対策内容案※ | |
|---|---|---|---|---|
| 追突 | 前方不注意による交差点の認知遅れ | 注意喚起 | 路面標示「追突注意」 | 短期 |
| | 右折滞留車両の影響による急減速・急停車 | 速度抑制 | 減速路面標示（ドットライン） | 短期 |

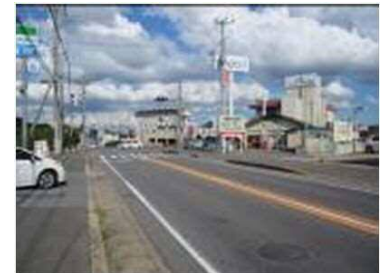
### 📷 現地写真

直進車の速度超過による追突、無理な右折での衝突が多い。

| 着目事故 | 要因 | 対策方針 | 具体の対策内容案※ |
|---|---|---|---|
| 人対車両 | 対向直進車の速度超過による、右折進入時の判断の誤り | 注意喚起 | 減速路面標示 |
| 追突 | 速度超過による無理な交差点進入 | 速度抑制 | |

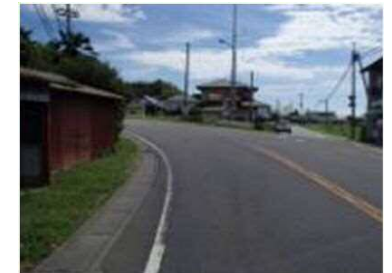
### 📷 現地写真

下り坂による速度超過、カーブ区間による交差点の認識遅れ。

| 着目事故 | 要因 | 対策方針 | 具体の対策内容案※ | |
|---|---|---|---|---|
| 追突 | 下り坂による速度超過 | 速度抑制 | 減速路面標示（対策済） | 短期 |
| | カーブ区間による交差点の認知遅れ | 注意喚起 | 路面標示「追突注意」 | 短期 |
| | | 交差点の存在明示 | カラー舗装（下り線のみ） | 短期 |

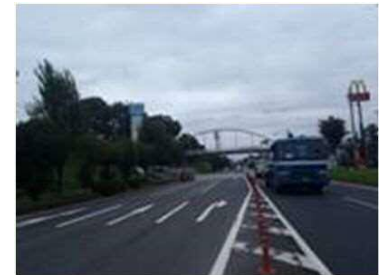
### 📷 現地写真

直進車両の速度超過により、右折進入時の判断が遅れる。

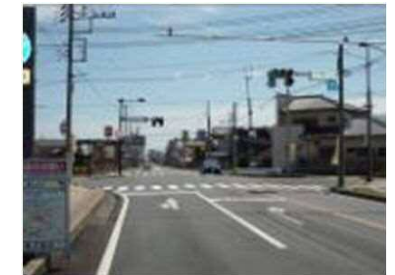
### 📷 現地写真

長い直線で速度超過により、交差点の認識が遅れる。

| 着目事故 | 要因 | 対策方針 | 具体の対策内容案※ | |
|---|---|---|---|---|
| 追突 | 長い直線による速度超過 | 速度抑制 | 減速路面標示 | 短期 |
| | 沿道出入り車両の影響による急減速・急停止 | 注意喚起 | 路面標示「追突注意」 | 短期 |
| | 前方不注意による交差点の認知遅れ | 交差点の存在の明示 | カラー舗装 | 短期 |

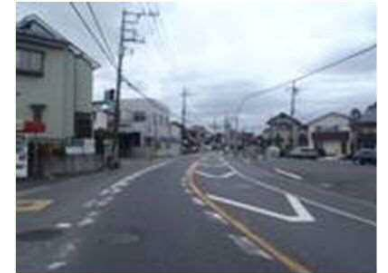
### 📷 現地写真

カーブ途中にある交差点で、右折車両の認知が遅れる。  
 また、急カーブにより線形の把握が遅れる。

| 着目事故 | 要因 | 対策方針 | 具体の対策内容案※ | |
|---|---|---|---|---|
| 追突 | 前方不注意による交差点の認知遅れ | 交差点の存在の明示 | 路面標示「追突注意」 | 短期 |
| | 前方線形の把握の遅れによる、高速でのカーブ区間進入 | 注意喚起 | 減速路面標示（ドットライン） | 短期 |
| | | | 路面標示（カーブ注意） | 短期 |

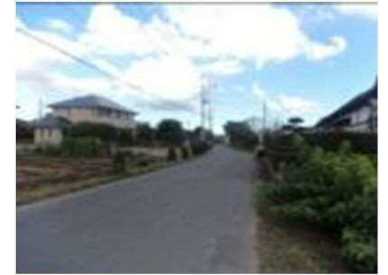
### 📷 現地写真

前方不注意による、交差点の認知遅れ。

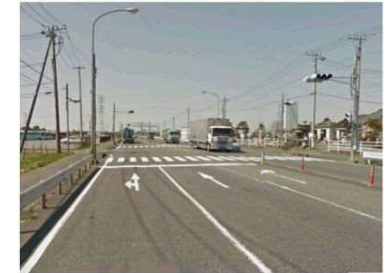
長い直線で速度超過により、交差点の認識が遅れる。

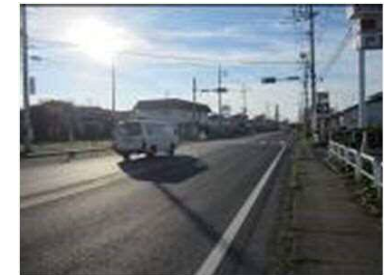
前方不注意による交差点の認知遅れによって、出会い頭の衝突が多い。

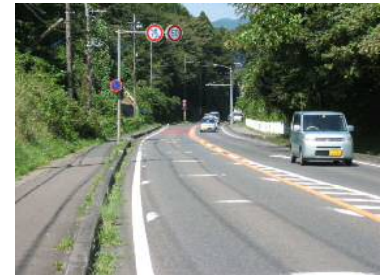
国道・市道の交差点で、国道には右折車線があり、信号機・歩道も整備されている。

| 着目事故 | 要因 | 対策方針 | 具体の対策内容案※ | |
|---|---|---|---|---|
| 追突 | 前方不注意による交差点の認知遅れ | 注意喚起 | 路面標示(交差点注意) | 短期 |
| 正面衝突 | 無理な交差点進入 | 交差点の存在の明示 | カラー舗装 | 短期 |
| | 速度超過による無理な走行 | 速度制御 | 減速路面標示(ドットライン) | 短期 |
