第3期事故危険区間の対策方針(案)

最新の事故データによる選定

国管理：21区間、県管理：51区間

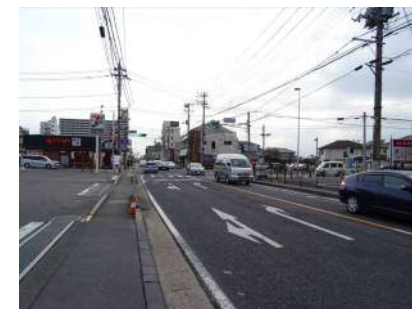
【No.1】一般国道6号 牛久市 牛久市役所入口交差点

【着目事故】
① 上り線流入部 追突事故

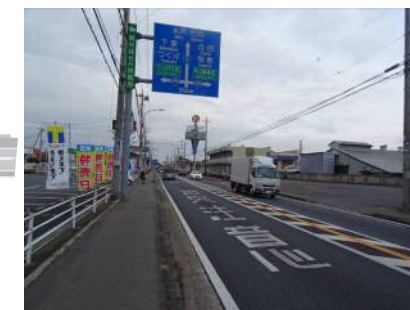
【No.2】一般国道6号 牛久市 柏田町交差点北(区間)

- 【着目事故】
- ① 下り線 追突事故
 - ② 上り線 追突事故
 - ③ 下り線 出会い頭事故
 - ④ 上り線 右折時事故

着目事故	要因	対策方針	具体の対策内容案※
① 追突事故 ② 追突事故	長い直線区間	中央帯ゼブラが対策実施済みのため経過観察	
③ 出会い頭事故 ④ 右折時事故	車両の出入りが多い沿道施設出入口が取り付く	中央帯ゼブラが対策実施済みのため経過観察

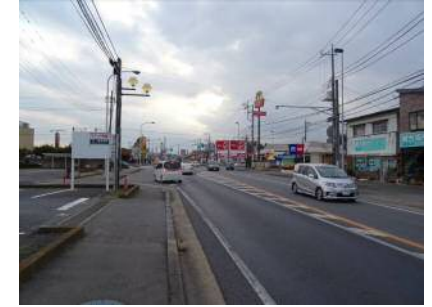
【No.3】一般国道6号 牛久市 学園都市南入口交差点付近(区間)

【着目事故】① 上り線 追突事故

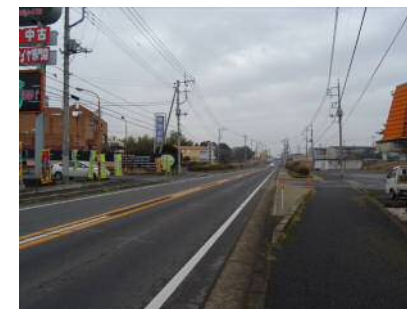
【No.4】一般国道6号 土浦市 中(区間)

- 【着目事故】
- ① 下り線 追突事故
 - ② 上り線 追突事故
 - ③ 上り線 右折時事故

着目事故	要因	対策方針	具体的な対策内容案※
① 追突事故	長い直線区間	直進車の速度を抑制する	① 減速路面標示（ドットライン） ② 路面標示「追突注意」 ③ 法定外看板「追突注意」
② 追突事故	下り勾配	直進車の速度を抑制する	① 減速路面標示（ドットライン） ② 路面標示「追突注意」 ③ 法定外看板「追突注意」
③ 右折時事故	車両の出入りが多い沿道施設出入口が取り付く	注意を喚起する	④ 法定外看板「横断者注意」

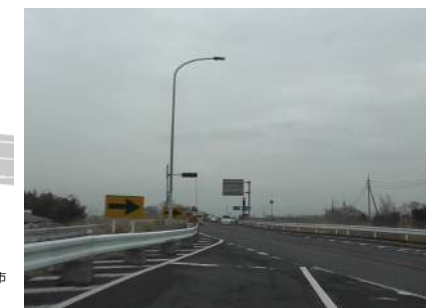
【No.5】一般国道6号 土浦市 柏毛3丁目(交差点)

【着目事故】
① 下り線合流部 追突事故

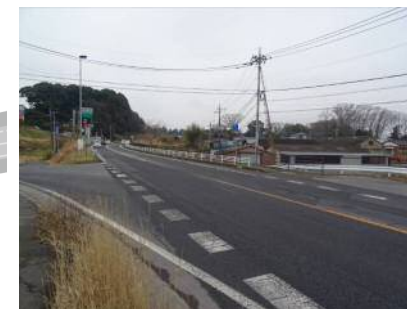
【No.6】一般国道6号 かすみがうら市 市川(区間)

- 【着目事故】
 ① 下り線流入部 追突事故 ② 上り線流出部 追突事故
 ③ 上下線 正面衝突事故

着目事故	要因	対策方針	具体の対策内容案※	
① 追突事故 ② 追突事故	長い直線区間	直進車の速度を抑制する	② 減速路面標示（ドットライン）の引き直し	短期
③ 正面衝突事故	曲線区間	物理的に追越しを不可能とする	① ポストコーン設置	短期

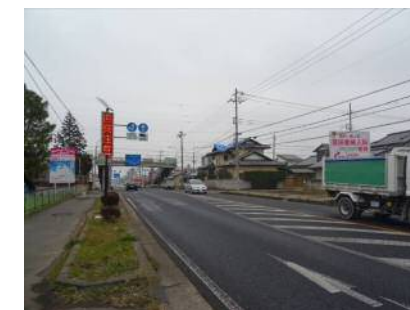
【No.7】一般国道6号 石岡市 貝地交差点付近(区間)

① 下り線 追突事故

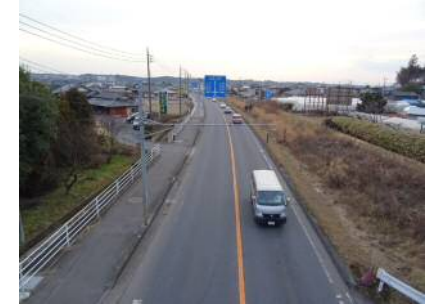
【No.8】一般国道6号 東茨城郡茨城町 小鶴(区間)

- 【着目事故】
 ① 上り線 追突事故
 ② 上下線 正面衝突事故

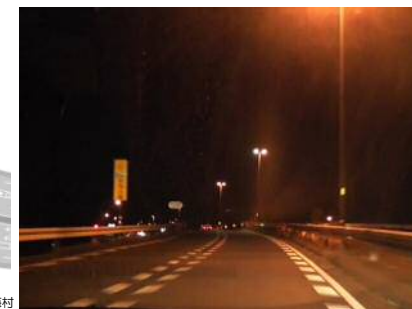
【No.9】一般国道6号 ひたちなか市 枝川立体交差点付近(区間)

- 【着目事故】
- ① 下り線 追突事故
 - ② 上り線 追突事故
 - ③ 上り線 その他車両相互事故
 - ④ 下り線 車両単独事故(工作物衝突)

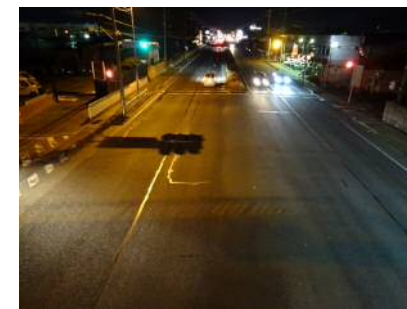
📷 現地写真

- 【着目事故】
- ① 下り線流入部 追突事故
 - ② 上り線流入部 追突事故
 - ③ 交差点内 左折時事故

着目事故	要因	対策方針	具体の対策内容案※	
① 追突事故	長い直線区間	直進車の速度を抑制する	① 減速路面標示（ドットライン）	短期
② 追突事故			② 路面標示「追突注意」	短期
③ 左折時事故	鈍角交差	高速のまま、安全確認をせずに左折できないようにする	⑤ ポストコーン配置（横断歩道の一部撤去）	短期
	夜間は横断歩道が暗く、事故も多い	照明を設置する	④ 照明設置	短期

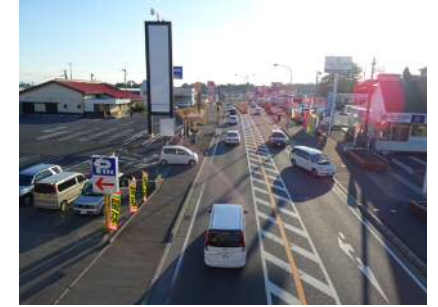
📷 現地写真

- ① 下り線 追突事故
- ② 上り線 追突事故
- ③ 下り線 左折時事故

着目事故	要因	対策方針	具体の対策内容案※	
① 追突事故	長い直線区間	直進車の速度を抑制する	① 減速路面標示（ドットライン）	短期
② 追突事故			② 路面標示「追突注意」	短期
			③ 法定外看板「追突注意」	短期
③ 左折時事故	長い直線区間	直進車の速度を抑制する	④ 線形改良	短期

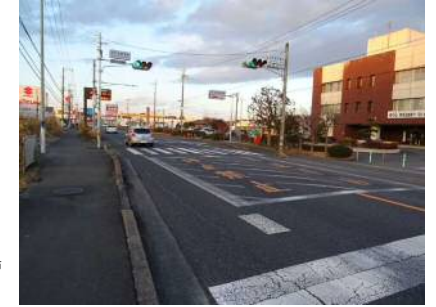
📷 現地写真

- 【着目事故】
 ① 下り線 追突事故
 ② 上り線 追突事故

着目事故	要因	対策方針	具体の対策内容案※
① 追突事故	長い直線区間	路面標示「追突注意」が対策実施済みのため経過観察	
② 追突事故	長い直線区間	直進車の速度を抑制する	① 法定外看板「追突注意」 短期 ② 路面標示「追突注意」 短期

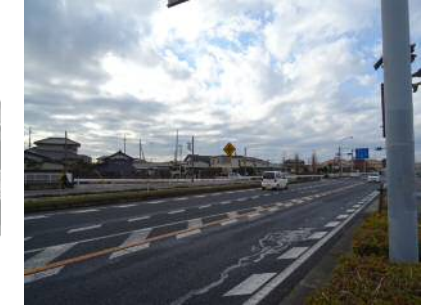
📷 現地写真

- 【着目事故】
 ① 下り線 追突事故
 ② 下り線 正面衝突事故

着目事故	要因	対策方針	具体の対策内容案※
① 追突事故	車両の出入りが多い沿道施設出入口が取り付く	減速路面標示（ドットライン）等が対策実施済みのため経過観察	
② 正面衝突事故	車両の出入りが多い沿道施設出入口が取り付く	減速路面標示（ドットライン）等が対策実施済みのため経過観察

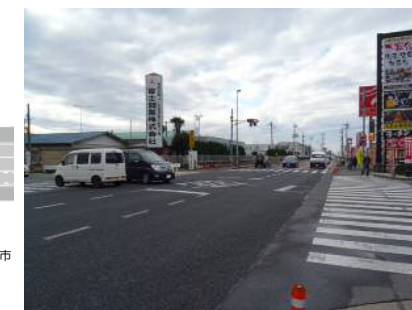
📷 現地写真

- ① 下り線流入部 追突事故
- ② 上り線流出部 追突事故
- ③ 下り線 右折時事故
- ④ 下り線 出会い頭事故

着目事故	要因	対策方針	具体の対策内容案※	
① 追突事故 ② 追突事故 ③ 右折時事故	車両の出入りが多い沿道施設出入口が取り付く	対向車線側からの沿道施設の利用を物理的に不可能とする	① ポストコーン設置	短期
④ 出会い頭事故	車両の出入りが多い沿道施設出入口が取り付く	沿道施設へ移転により、事故が減少していると考えられるため経過観察		
その他	歩行者用信号が看板の後ろに隠れている	看板の撤去する	② 「横断者注意」看板の撤去	短期

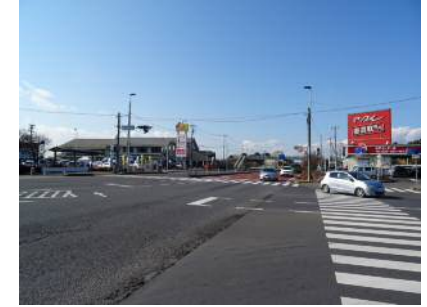
📷 現地写真

- 【着目事故】
- ① 下り線流入部 追突事故
 - ② 上り線流出部 追突事故

着目事故	要因	対策方針	具体の対策内容※
① 追突事故(急減速) ② 追突事故(急減速)	長い直線区間	カラー舗装が対策実施済みのため経過観察

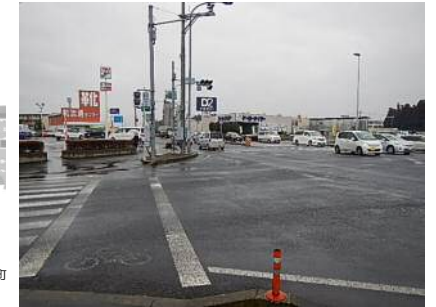
📷 現地写真

- 【着目事故】
 ① 下り線流入部 追突事故
 ② 上り線流出部 追突事故

着目事故	要因	対策方針	具体の対策内容案※
① 追突事故 ② 追突事故	長い直線区間	減速路面標示（ドットライン）等が対策実施済みのため経過観察

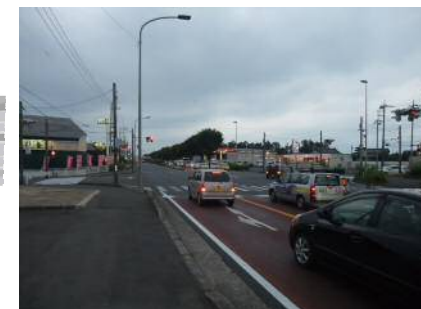
📷 現地写真

- 【着目事故】
- ① 下り線流入部 追突事故
 - ② 上り線流出部 追突事故

着目事故	要因	対策方針	具体の対策内容案※
① 追突事故 ② 追突事故	長い直線区間	カラー舗装が対策実施済みのため経過観察

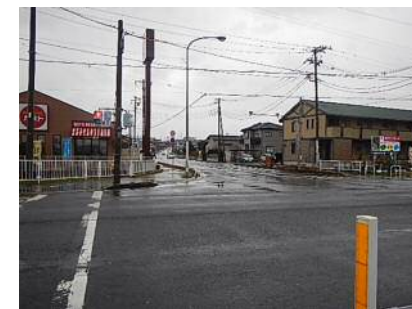
📷 現地写真

- 【着目事故】
- ① 下り線流入部 追突事故
 - ② 交差点内 右折時事故

着目事故	要因	対策方針	具体の対策内容案 ※	
① 追突事故	本線が渋滞している	注意を喚起する	① 路面標示「追突注意」	短期
			② 法定外看板「追突注意」	短期
② 右折時事故	右折待ち位置が不明瞭	対向車を視認しやすい位置に右折待ち位置を設置する	③ 右折導流帯	短期

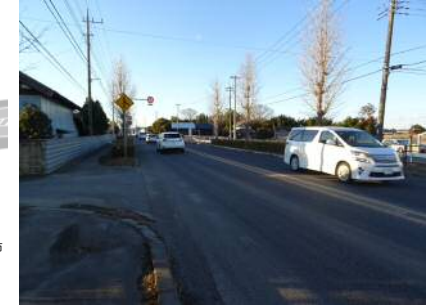
📷 現地写真

- 【着目事故】
- ① 下り線 追突事故
 - ② 上り線 追突事故
