# 県管理（ITデータ） 12区間

# 【No.1】一般国道123号 水戸市 国田大橋西交差点付近(区間)

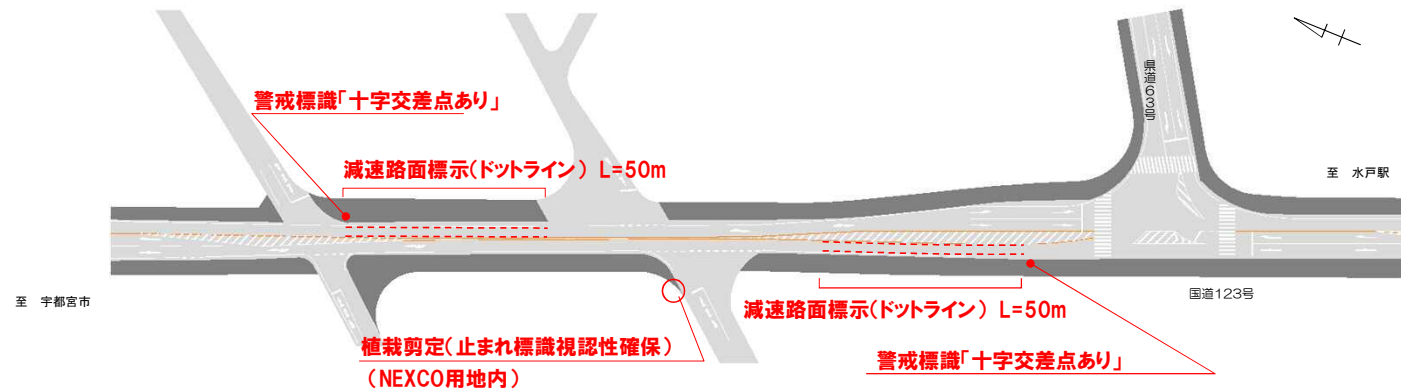
- ① 側道から直進していこうとする車両により、主道路の直進車両と出合頭事故が発生
- ② 側道から左折で進入しようとする車両により、主道路の直進車両と左折時事故が発生

着目事故	要因	対策方針	具体の対策内容案※	
出合頭事故	直線区間で速度が高い。	速度抑制	減速路面標示(ドットライン)	短期
	取付道路からの出入交通量が多い。	注意喚起	警戒標識「十字交差点あり」	短期
	止まれ標識が見えづらい。	標識視認性確保	植栽剪定(止まれ標識視認性確保)(NEXCO用地内)	短期
左折事故	直線区間で速度が高い。	速度抑制	減速路面標示(ドットライン)	短期
	取付道路からの出入交通量が多い。	注意喚起	警戒標識「十字交差点あり」	短期
	止まれ標識が見えづらい。	標識視認性確保	植栽剪定(止まれ標識視認性確保)(NEXCO用地内)	短期

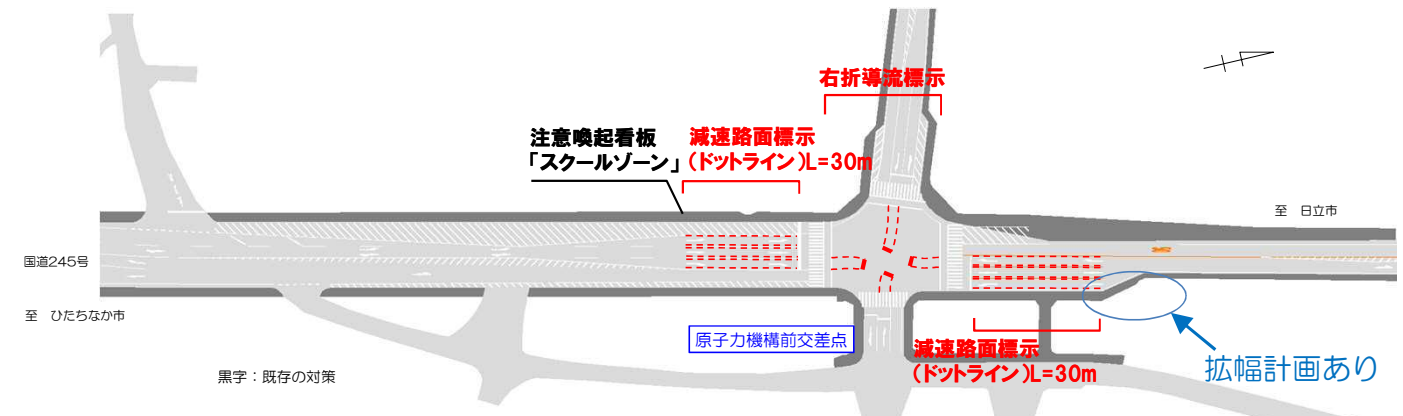
- ①交差点内で右折時事故が発生
- ②横断歩道で横断中事故が発生（主道路側）
- ③交差点内で出合頭事故が発生
- ④横断歩道で横断中事故が発生の恐れ（従道路側）

着目事故	要因	対策方針	具体の対策内容案※	
右折事故	交差点が大きく、右折指導線もない。直進車の速度が高い。	待ち位置明示 対向車速度抑制	右折導流標示	短期
横断歩道横断中事故（主道路側）	走行車両の速度が高く、判断が送れて無理な進入をする。	速度抑制	減速路面標示（ドットライン）	短期
出合頭事故	走行車両の速度が高く、判断が送れて無理な進入をする。	速度抑制		
横断歩道横断中事故（従道路側）	直進区間で速度が上がり、速度が高いまま右左折する。	速度抑制 注意喚起	注意喚起看板「スクールゾーン」（日立側実施済）	短期

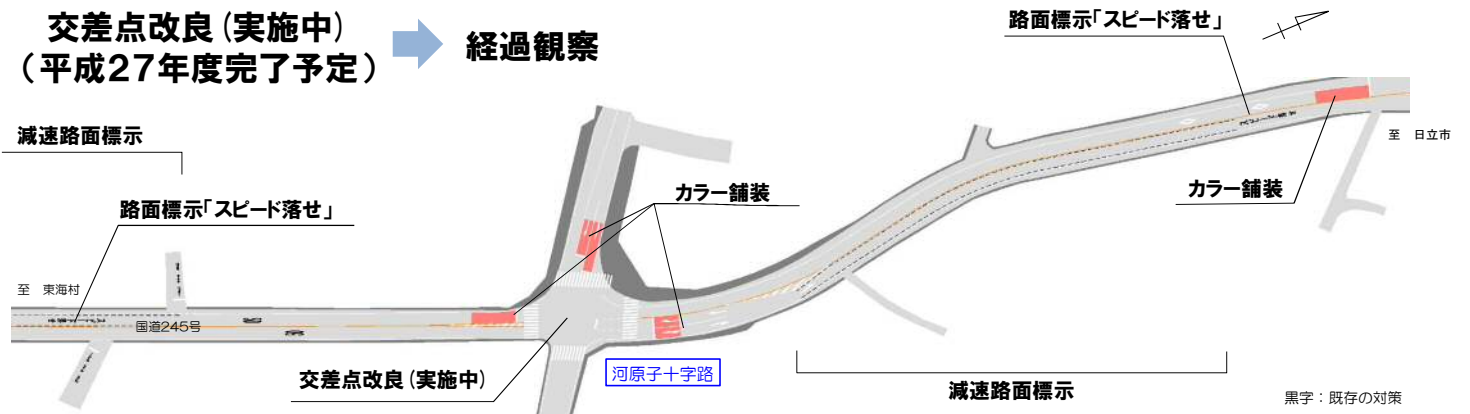
- ①横断歩道横断中事故が発生
- ②交差点流入部で追突事故が発生

# ※交差点改良中のため経過観察

交差点改良 (実施中)  
(平成27年度完了予定)

➡ 経過観察

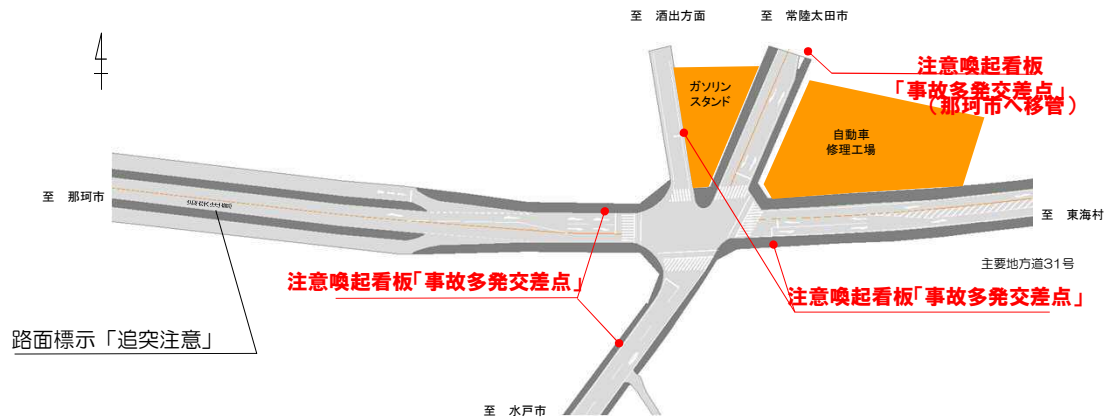
- ①交差点内で右折時事故が発生
- ②交差点流出部で追突事故が発生
- ③交差点内で左折直進時事故が発生（水戸市方面から酒出方面に向かう際に二輪車巻込の恐れ）

着目事故	要因	対策方針	具体の対策内容案※
右折事故	常陸太田市方面から右折する際、対向直進車が対向右折車両の陰に隠れ見えづらい。	注意喚起	注意喚起看板「事故多发交差点」
追突事故	上り線の手前が下り坂になっており速度が高く、減速・停止に間に合わず追突する。	注意喚起	
左折直進事故	水戸市方面や那珂市方面から、酒出方面に抜けてゆく道路に左折していく場合、左折ウィンカーを出して左折直進をしたときに対向右折車が左折と勘違いし右折してくることにより、事故が発生する。	注意喚起

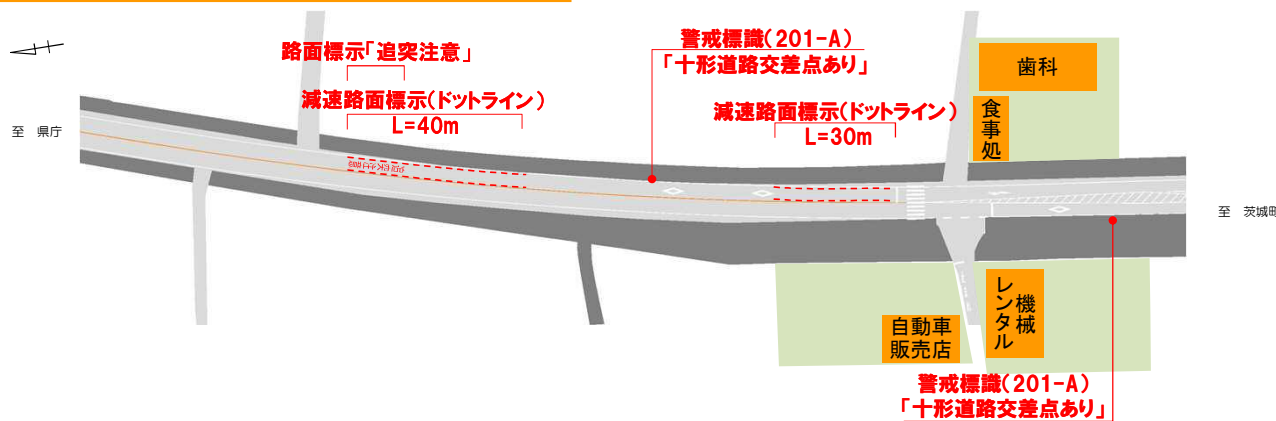
- ①交差点流入部で追突事故が発生
- ②交差点内で出合頭事故が発生
- ③交差点内で右折時事故が発生

着目事故	要因	対策方針	具体の対策内容案 ※	
追突事故	右左折車の減速による追突	注意喚起	路面標示（追突注意）	短期
出合頭事故	交差点がわかりづらい	注意喚起	警戒標識（201-A） 「十形道路交差点あり」	短期
右折事故	速度超過	速度制御	減速路面標示（ドットライン）	短期

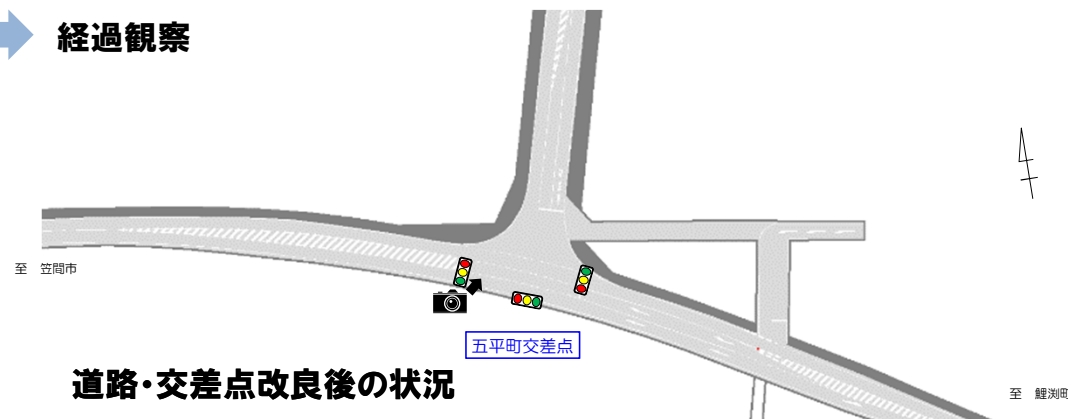
道路・交差点改良後の状況

【着目事故】  
①なし（道路・交差点改良済みのため）

# ※交差点改良済(H26年度)のため経過観察

交差点改良済 (平成26年度) → 経過観察

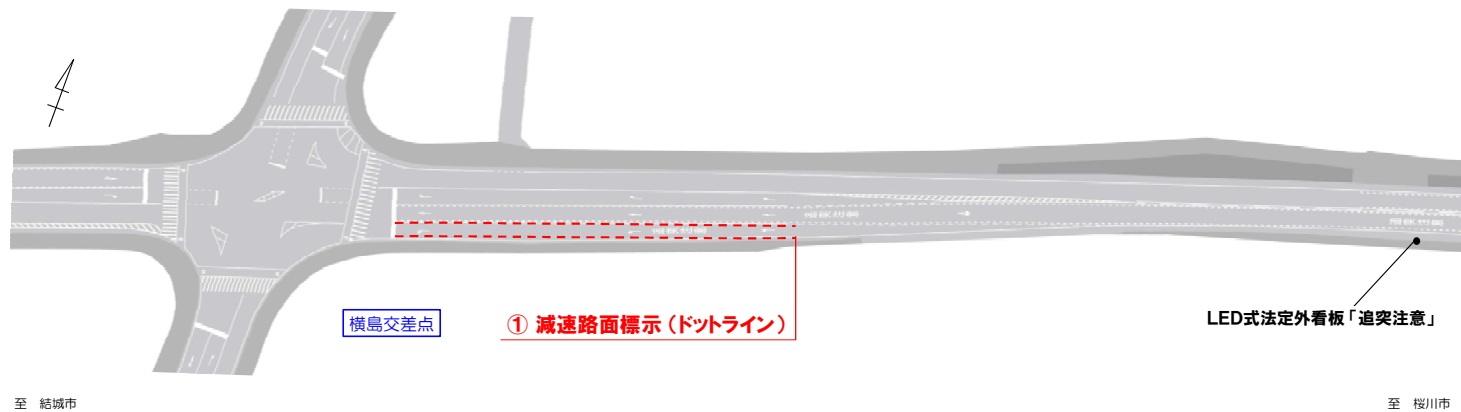
【着目事故】  
 ① 下り線流出部 追突事故 ② 上り線流入部 追突事故

着目事故	要因	対策方針	具体の対策内容案※
① 追突事故(急減速)	長い直線区間	直進車の速度を抑制する	減速路面標示(ドットライン) <span style="border: 1px solid red; padding: 2px;">短期</span>
② 追突事故(急減速)	長い左折専用車線	直進車の速度を抑制する	① 減速路面標示(ドットライン) <span style="border: 1px solid red; padding: 2px;">短期</span>

※ 対策内容は隣接区間であるNo.25(筑西市横島(区間))に記載

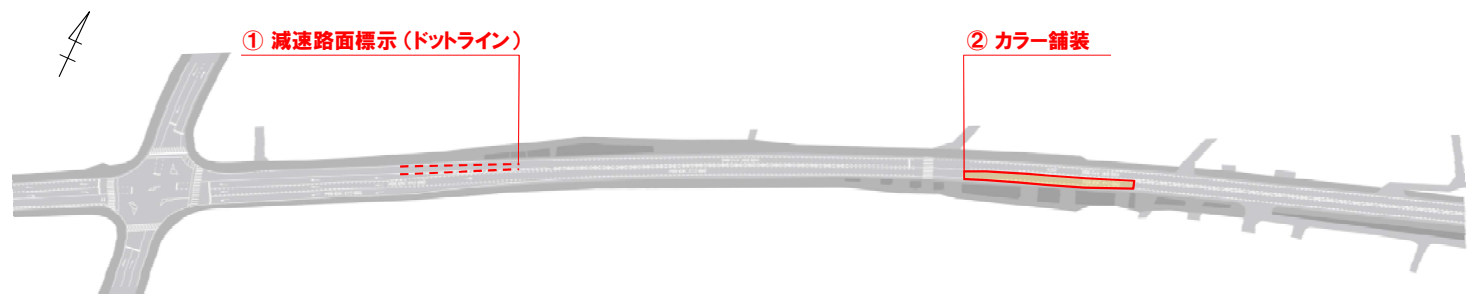
- 【着目事故】  
 ① 下り線 追突事故  
 ② 上り線 追突事故

着目事故	要因	対策方針	具体の対策内容案※	
① 追突事故(急減速)	長い直線区間	直進車の速度を抑制する	① 減速路面標示(ドットライン)	短期
② 追突事故(急減速)	長い直線区間	直進車の速度を抑制する	② カラー舗装	短期

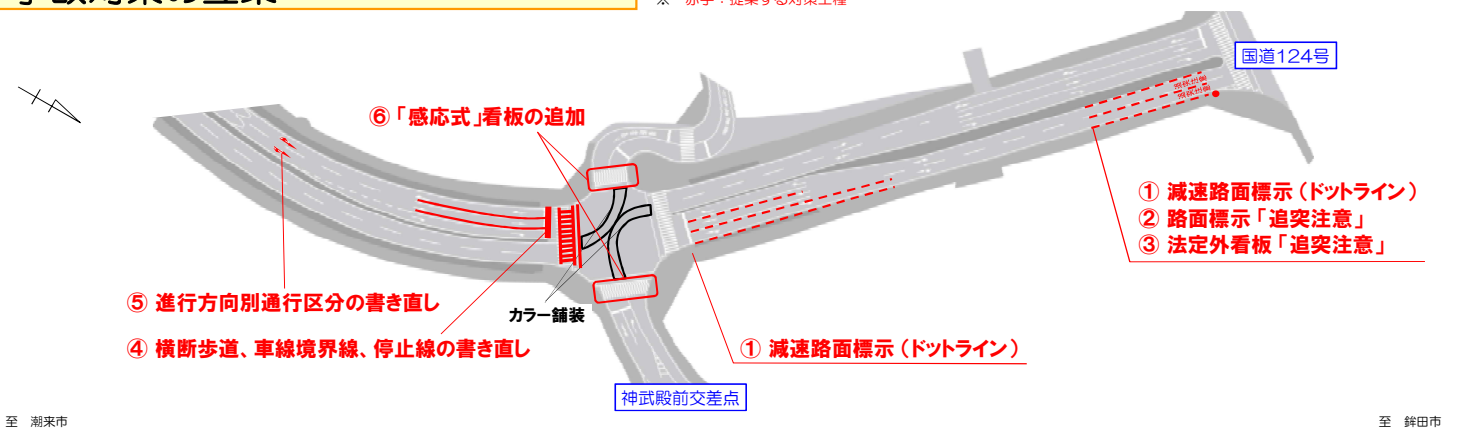
- ① 上り線流入部 追突事故
- ② 交差点流入部 車線変更時ヒヤリハット

着目事故	要因	対策方針	具体の対策内容案※
① 追突事故	長い直線区間	直進車の速度を抑制する	① 減速路面標示（ドットライン） ② 路面標示「追突注意」 ③ 法定外看板「追突注意」
② 車線変更時ヒヤリハット	車線境界線が不明瞭	車線境界線および進行方向を明瞭にする	④ 横断歩道、車線境界線、停止線の書き直し ⑤ 進行方向別通行区分の書き直し
その他	信号感知器はあるが看板がない	看板を追加する	⑥ 「感应式」看板の追加
