# 第4期事故危険区間の対策方針(案) 【県管理】

# 【No.1】一般国道118号 水戸市 中河内町(区間)

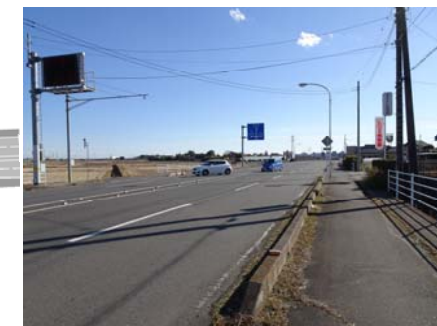
📷 現地写真

- ①無信号交差点にて右折事故が発生
- ②無信号交差点にて出会い頭事故が発生
- ③無信号交差点にて追突事故が発生

着目事故	要因	対策方針	具体の対策内容案 ※
① 右折事故	カーブ区間直後の直線のため、交差点位置がわかりにくい	速度抑制	①減速路面標示(ドットライン) <span style="border: 1px solid red; padding: 2px;">短期</span>
② 出会い頭事故		注意喚起	②警戒標識「十字交差点あり」 <span style="border: 1px solid red; padding: 2px;">短期</span>
③ 追突事故

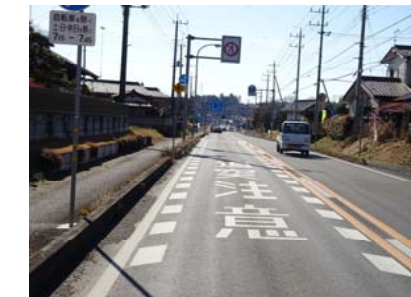
📷 現地写真

①無信号交差点の上下線流入部にて、追突事故が発生

着目事故	要因	対策方針	具体の対策内容※
①追突	交差点の位置が分かりにくく、急な一時停止を行うことにより後続車両と追突	注意喚起	①減速路面標示(ドットライン) <span style="border: 1px solid red; padding: 2px;">短期</span>

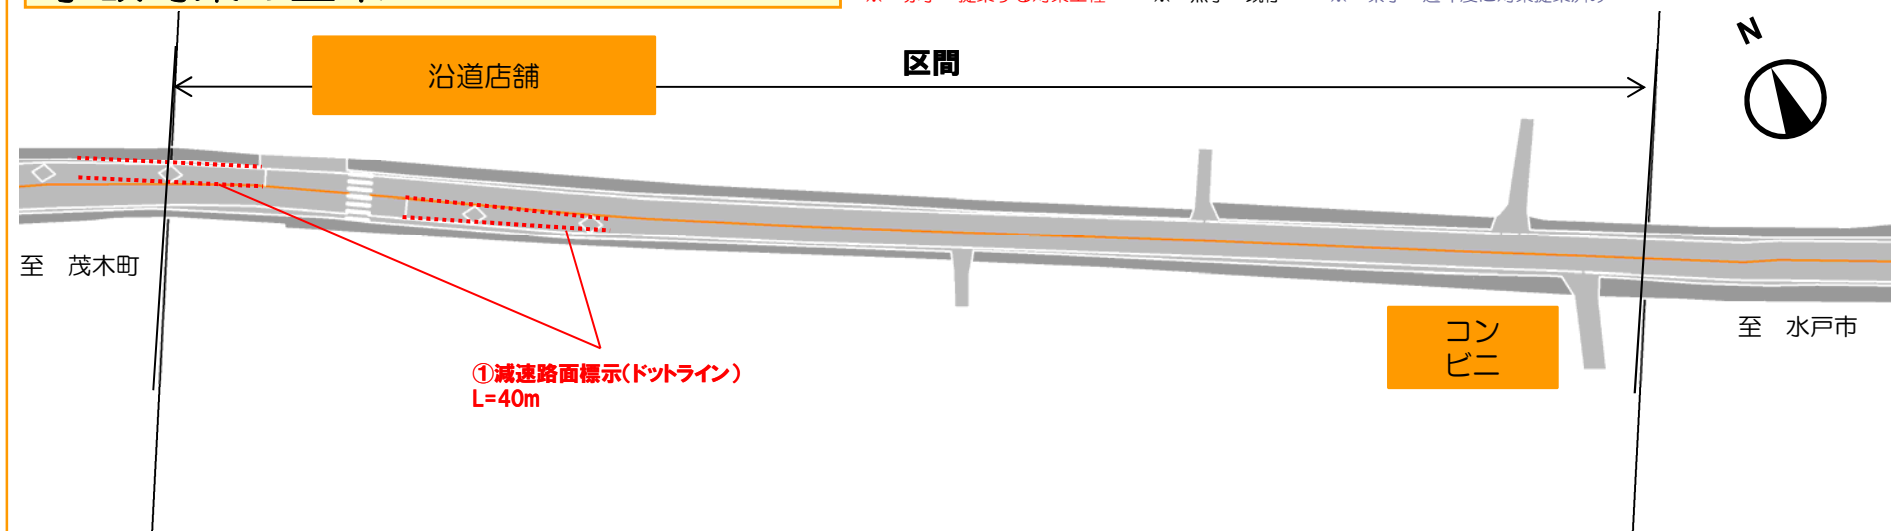
- ①上り線沿道店舗出入り口手前にて、追突事故が発生
- ②沿道店舗出入り口にて、右折事故が発生

着目事故	要因	対策方針	具体の対策内容案 ※
①追突	直線区間のため速度超過になりやすく、沿道店舗進入車両の一時停止の確認が遅れる	速度抑制	①減速路面標示 (ドットライン) <span style="border: 1px solid red; padding: 2px;">短期</span>
②右折	速度超過による沿道店舗の出入り車両の確認の遅れ

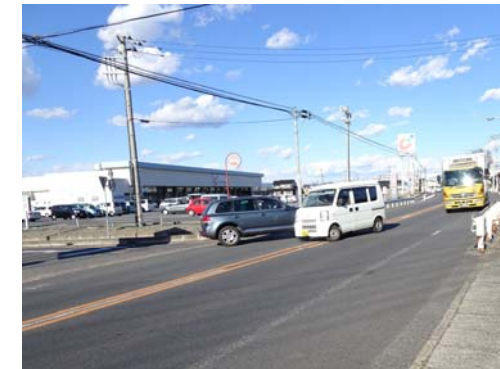
📷 現地写真

- ①交差道路取り付け部で人对車両事故が発生
- ②交差道路取り付け部で出会い頭事故が発生

着目事故	要因	対策方針	具体の対策内容案 ※
①人对車両	無理な左折による歩行者見落とし	注意喚起	①法定外看板「左折時横断者注意」 <span style="border: 1px solid red; padding: 2px;">短期</span>
②追突	上り側の交差点位置がわかりにくい	注意喚起	②路面標示「交差点注意」 <span style="border: 1px solid red; padding: 2px;">短期</span>

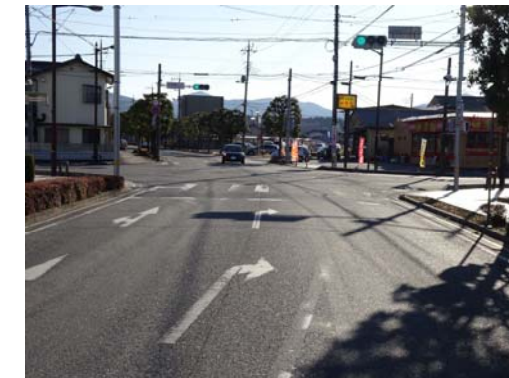
📷 現地写真

- ①交差点内にて追突事故が発生
- ②交差点内にて人対車両事故が発生

着目事故	要因	対策方針	具体の対策内容案 ※	
①追突	区画線劣化により停止位置がわかりにくい	区画線の明示	①区画線(既存)	短期
②人対車両	横断歩道劣化により位置がわかりにくい	横断歩道の明示	②横断歩道(既存)	短期
	右折位置がわかりにくい、横断歩行者の確認が遅れる	右折位置整流化	③交差点内ダイヤモンドマーク設置	短期

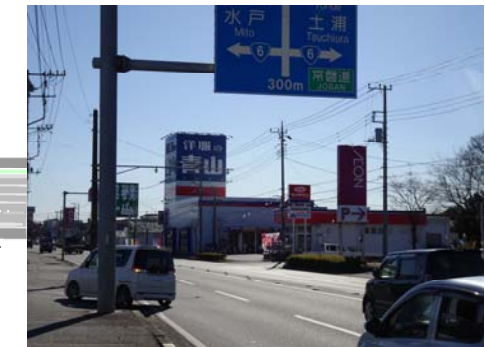
📷 現地写真

- ①上りで右折事故が発生
- ②上りで追突事故が発生

着目事故	要因	対策方針	具体の対策内容案 ※
①右折	長い直線区間のため速度が出やすく、沿道出入り車両の確認が遅れる	速度抑制	①法定外看板「減速車注意」 <span style="border: 1px solid red; padding: 2px;">短期</span>
②追突	長い直線区間のため速度が出やすく、沿道出入り車両の確認に伴う急ブレーキが発生	速度抑制

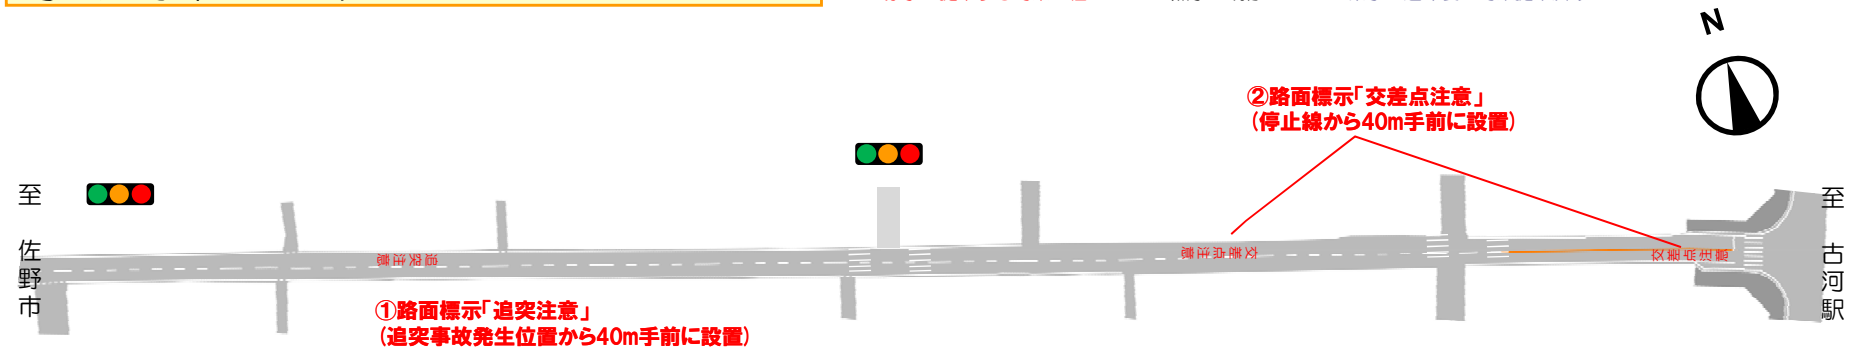
着目事故	要因	対策方針	具体の対策内容案 ※
①追突	渋滞による発進/停止の繰り返しにより注意が散漫となる	注意喚起	①路面標示「追突注意」 <span style="border: 1px solid red; padding: 2px;">短期</span>
②出会い頭	取り付け道路との位置がわかりづらい	注意喚起	②路面標示「交差点注意」 <span style="border: 1px solid red; padding: 2px;">短期</span>

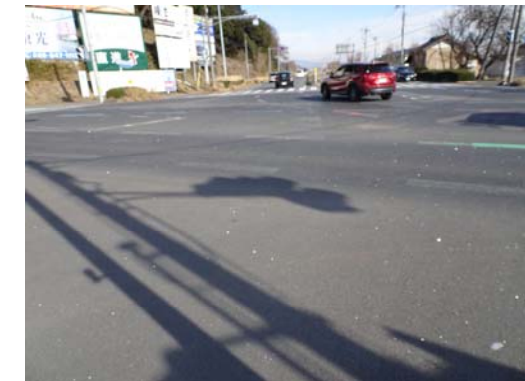
現地写真

【着目事故】  
① 下り流入部において追突事故が発生  
② 交差点内において右折事故が発生

着目事故	要因	対策方針	具体の対策内容案 ※	
① 追突	長い直線による速度超過	速度抑制 注意喚起	① 減速路面標示 (ドットライン) ② 路面標示「追突注意」	短期 短期
② 右折時	上り線からの右折位置が分かりにくい	右折位置明示	③ セブラ帯設置	短期

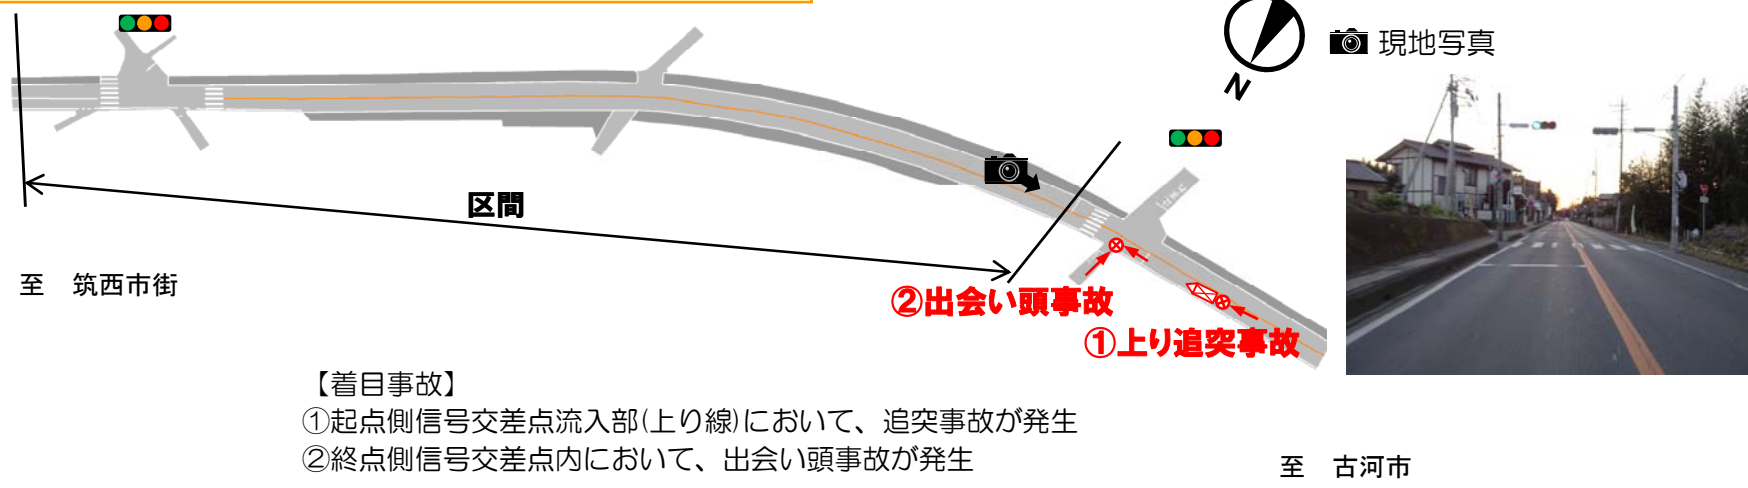
着目事故	要因	対策方針	具体の対策内容案 ※
①追突	長い直線による速度超過	速度抑制	①減速路面標示(ドットライン) <span style="border: 1px solid red; padding: 2px;">短期</span>
②出会い頭	速度超過による交差点確認の遅れ	注意喚起	②路面標示「この先交差点」 <span style="border: 1px solid red; padding: 2px;">短期</span>

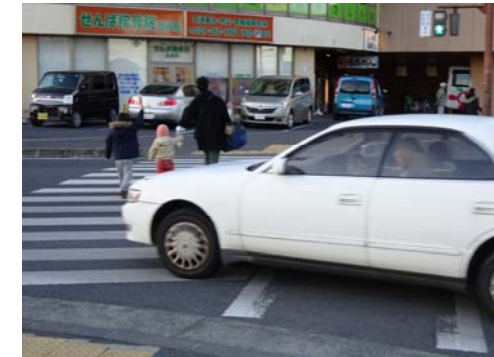
📷 現地写真

- ① 交差点内横断歩道上において人対車両事故が発生
- ② 上り交差点流入部において追突事故が発生
- ③ 交差点内において右折事故が発生

着目事故	要因	対策方針	具体の対策内容案 ※
①人対車両	交差点が大きいため左折速度が大きく、横断中の歩行者の確認が遅れる	交差点コンパクト化	① 隅切り部ゼブラ設置 <span style="border: 1px solid red; padding: 2px;">短期</span>
②追突	速度超過に伴う急ブレーキ	速度抑制 注意喚起	② 減速路面標示(ドットライン) <span style="border: 1px solid red; padding: 2px;">短期</span> ③ 路面標示「追突注意」 <span style="border: 1px solid red; padding: 2px;">短期</span>
③右折	交差点が大きく指導線が無い場合、右折位置が安定しない	走行位置の明確化	④ 右折指導線設置 <span style="border: 1px solid red; padding: 2px;">短期</span>

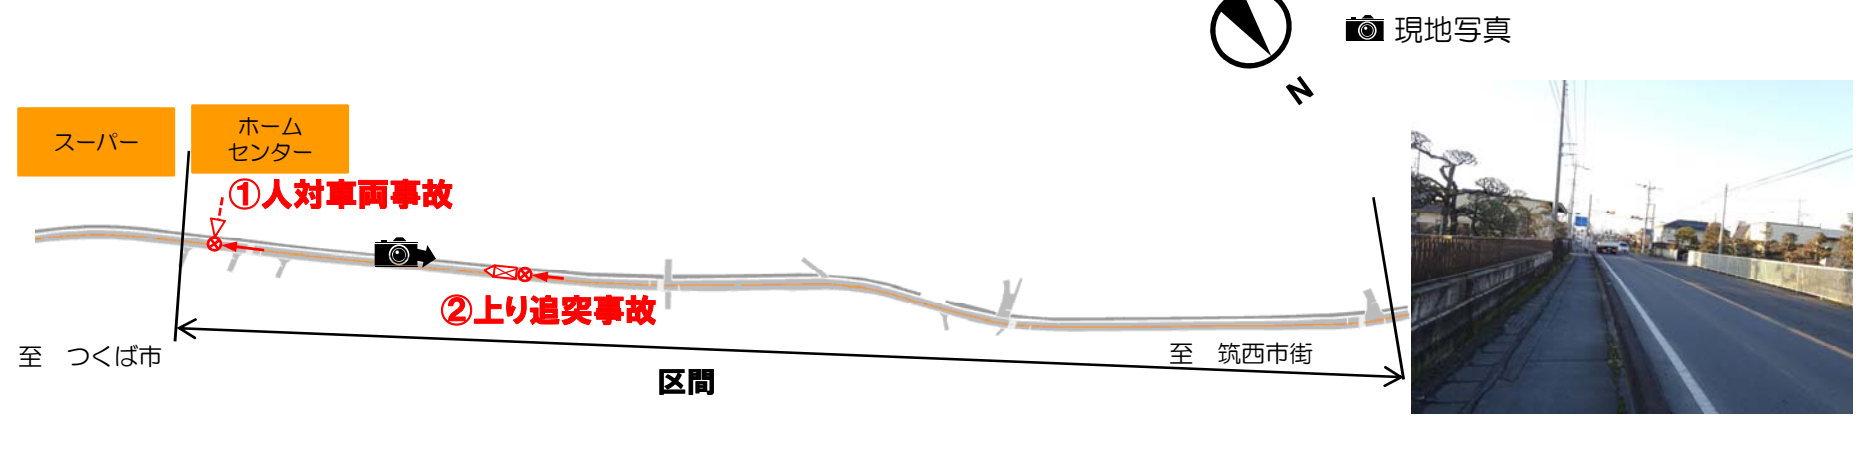
着目事故	要因	対策方針	具体の対策内容案 ※
①人対車両	歩行者の乱横断	注意喚起	①路面標示「歩行者注意」 <span style="border: 1px solid red; padding: 2px;">短期</span>
②追突	長い直線区間による速度超過	速度抑制	②減速路面標示(ドットライン) <span style="border: 1px solid red; padding: 2px;">短期</span>
		注意喚起	③路面標示「追突注意」 <span style="border: 1px solid red; padding: 2px;">短期</span>

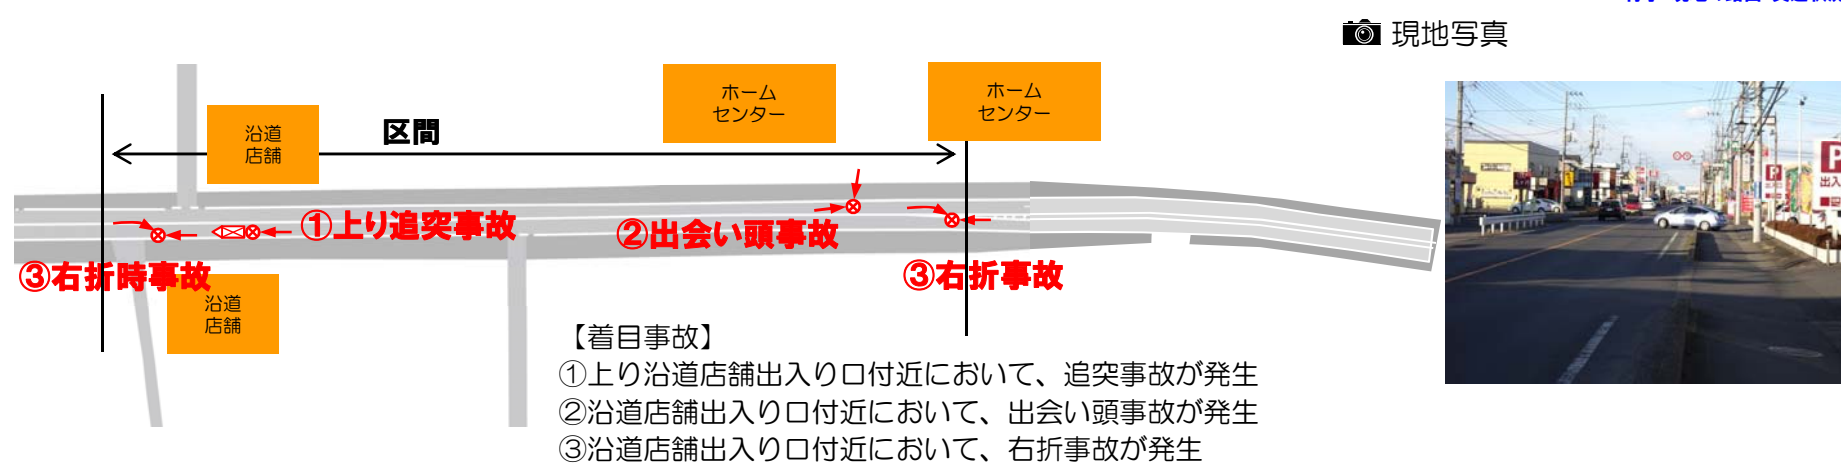
着目事故	要因	対策方針	具体の対策内容案*
①追突	沿道からの車両出入りによる急減速・急停止	注意喚起	①路面標示「追突注意」 (過年度に対策提案済だが、事故状況を踏まえ設置位置変更) <span style="border: 1px solid red; padding: 2px;">短期</span>
②出会い頭	沿道出入り車両の確認が遅れる	速度抑制	②減速路面標示(ドットライン) (過年度に対策提案済・上りは区間延伸) <span style="border: 1px solid red; padding: 2px;">短期</span>
③右折	沿道出入り車両の確認が遅れる	注意喚起

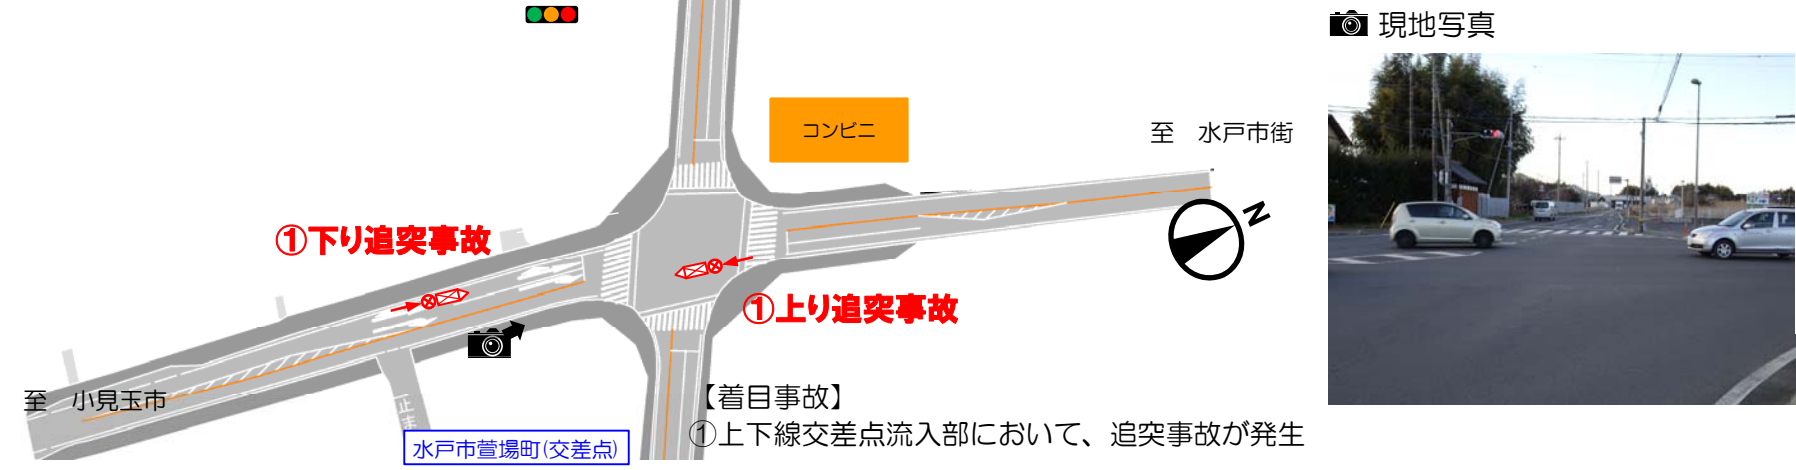
着目事故	要因	対策方針	具体の対策内容案※
①追突	線形が良いため速度が出やすく、信号変わり目における急減速、急停止により後続車と追突	速度抑制 注意喚起	①減速路面標示(ドットライン) <span style="border: 1px solid red; padding: 2px;">短期</span> ②路面標示「追突注意」 <span style="border: 1px solid red; padding: 2px;">短期</span>

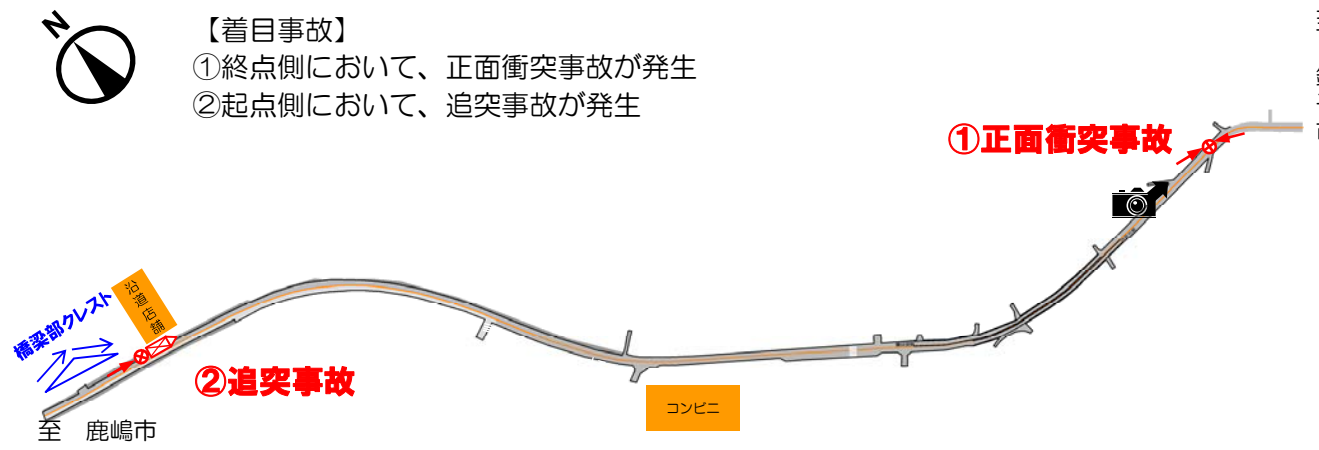
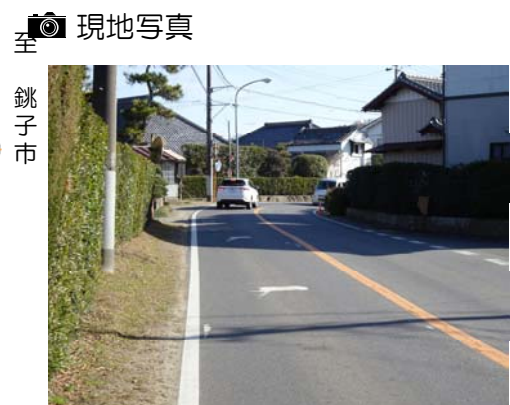
着目事故	要因	対策方針	具体の対策内容案 ※
①正面衝突	速度超過によりカーブ区間で曲がりきれず中央線を越えて通行	車線逸脱防止 注意喚起 速度抑制	①段差区画線設置 (交通管理者対策) [短期] ②視線誘導標設置 [短期] ③路面標示「急カーブ注意」 [短期] ④減速路面標示(ドットライン) [短期]
②追突	橋梁部でクレストとなっており、見通しが悪い	注意喚起	⑤路面標示「追突注意」 [短期]

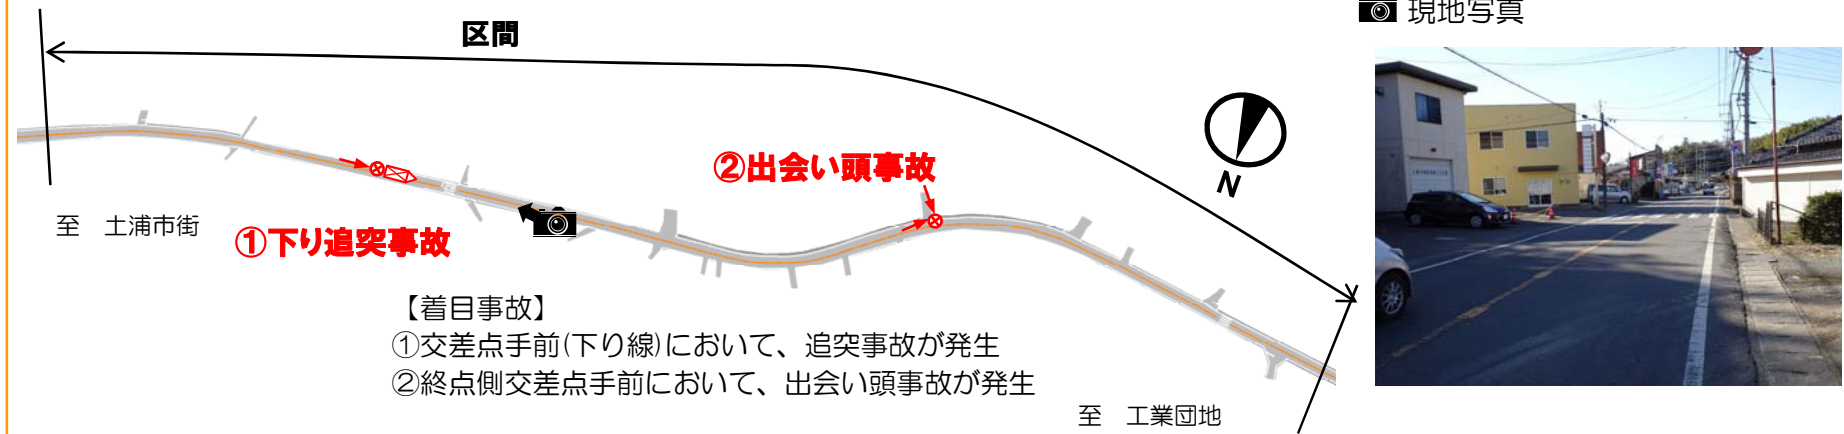
着目事故	要因	対策方針	具体の対策内容案*
①追突	信号及び沿道出入りが無いため速度超過になりやすい	速度抑制 注意喚起	①減速路面標示(ドットライン) <span style="border: 1px solid red; padding: 2px;">短期</span> ②路面標示「追突注意」 <span style="border: 1px solid red; padding: 2px;">短期</span>
②出会い頭	交差点の見通しが悪い	注意喚起	③路面標示「交差点注意」 <span style="border: 1px solid red; padding: 2px;">短期</span>
