## 第4次事故危険箇所の対策方針(案) 【県管理】

県管理 19箇所

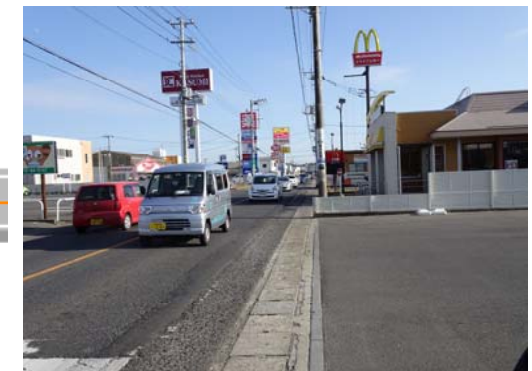
📷 現地写真

- ① 交差点内で、人対車両事故が発生
- ② 下り線流入部で、出会い頭事故が発生
- ③ 下り線流入部で、右折事故が発生

| 着目事故 | 要因 | 対策方針 | 具体の対策内容案 ※ | |
|---|---|---|---|---|
| ① 人対車両事故 | 直進車両の速度超過による、交差点横断中の歩行者の確認遅れ | 速度抑制 | ①減速路面標示(ドットライン) | 短期 |
| ② 出会い頭事故 | 直進車の速度超過による急ブレーキ | 注意喚起 | ②路面標示「右折車注意」 | 短期 |

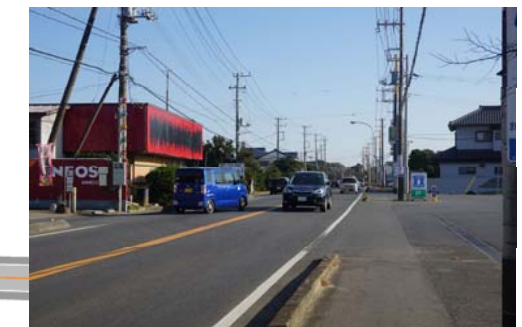
📷 現地写真

- ①上り右折車と対向直進車との事故(死亡事故)が発生
- ②下り線で追突事故が発生

| 着目事故 | 要因 | 対策方針 | 具体の対策内容案 ※ |
|---|---|---|---|
| ①右折【死亡事故】 | 速度超過による沿道店舗及び起点側下りの出入り車両の確認の遅れ | 速度抑制<br>注意喚起 | ①減速路面標示(ドットライン)(既設) <span>短期</span><br>②法定外看板「減速車注意」 <span>短期</span> |
| ②追突 | 沿道からの車両出入りによる急ブレーキにより後続車が追突 | 速度抑制<br>注意喚起 | ③路面標示「追突注意」 <span>短期</span> |

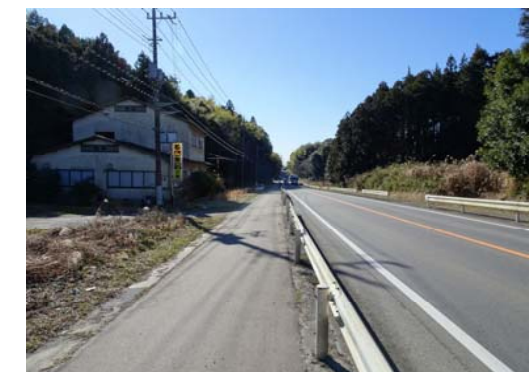
📷 現地写真

①単路部(下り坂)にて正面衝突事故(死亡事故)が発生

| 着目事故 | 要因 | 対策方針 | 具体の対策内容案 ※ |
|---|---|---|---|
| ①正面衝突【死亡事故】 | 下り坂のため速度が出やすく、無理な追越追抜をする | 上下線分離 | ①段差区画線設置(交通管理者対策) <span style="border: 1px solid red; padding: 2px;">短期</span> |

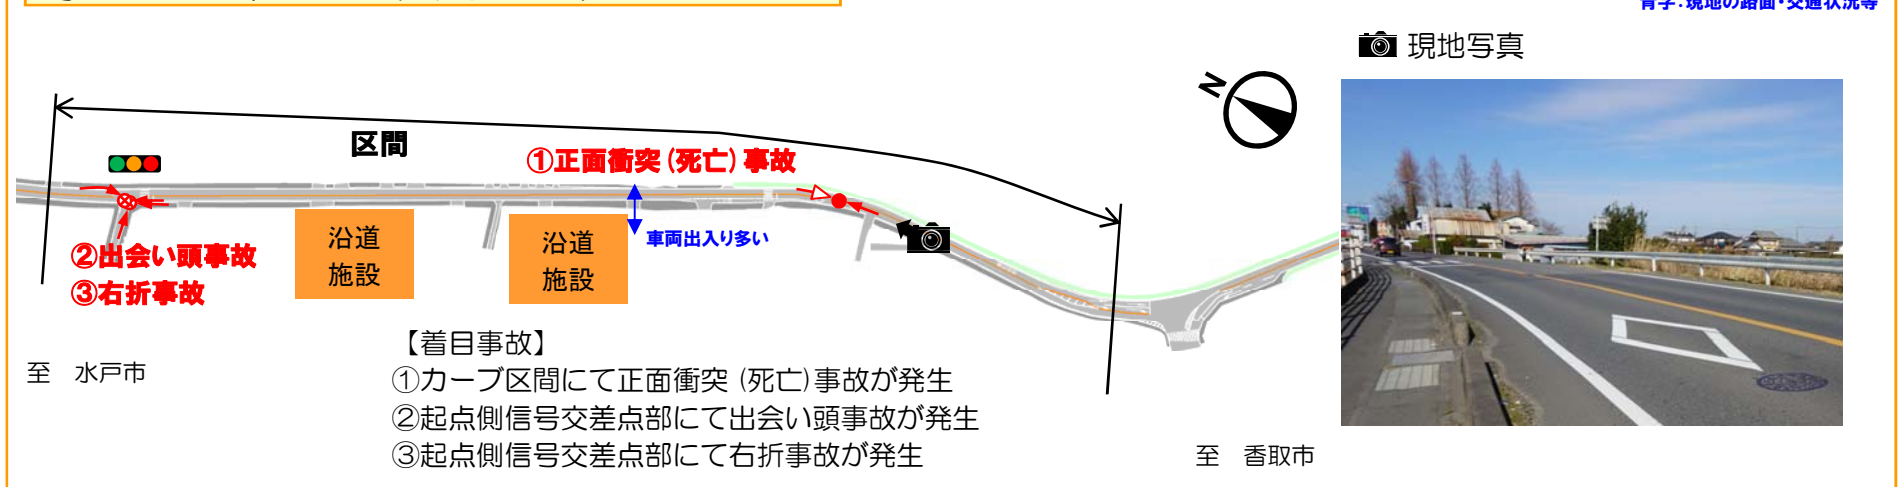
## 事故発生状況と利用者の声

| 着目事故 | 要因 | 対策方針 | 具体の対策内容案 ※ | |
|---|---|---|---|---|
| ①正面衝突<br>【死亡事故】 | 速度超過によりカーブ区間で曲がりきれず中央線を越えて通行 | 上下線分離 | ①段差区画線設置<br>(交通管理者対策) | 短期 |
| ②出会い頭 | 起点部上り側の交差道路の見通しが悪く、本線走行車両の確認が遅れる | 拡幅工事により見通しが改良されているため、経過観察 | | 短期 |

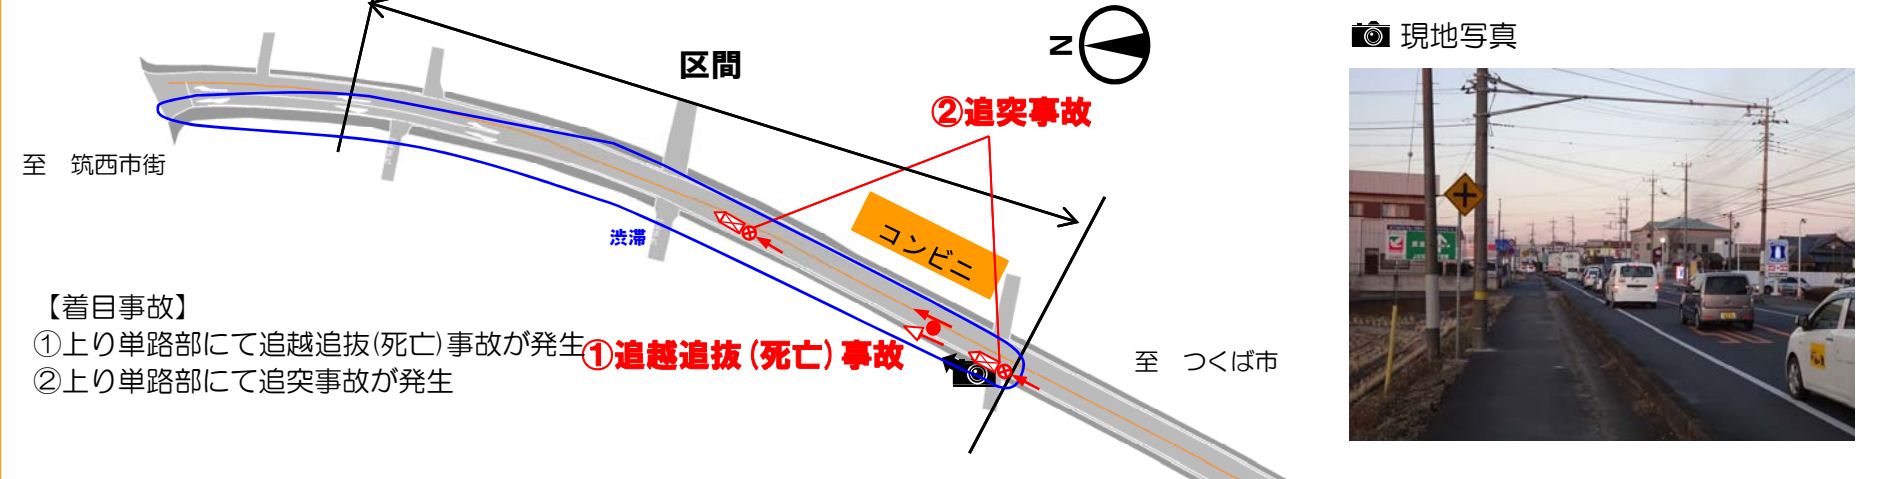
## 事故発生状況と利用者の声

| 着目事故 | 要因 | 対策方針 | 具体の対策内容案 ※ | |
|---|---|---|---|---|
| ①その他車両相互【死亡事故】 | 速度超過により前方の自転車を確認せずに追い越し | 速度抑制 | ①減速路面標示 (ドットライン) | 短期 |
| ②追突 | 横島交差点を先頭とした渋滞の車列に後続車が追突 | 注意喚起 | ②路面標示「追突注意」 | 短期 |

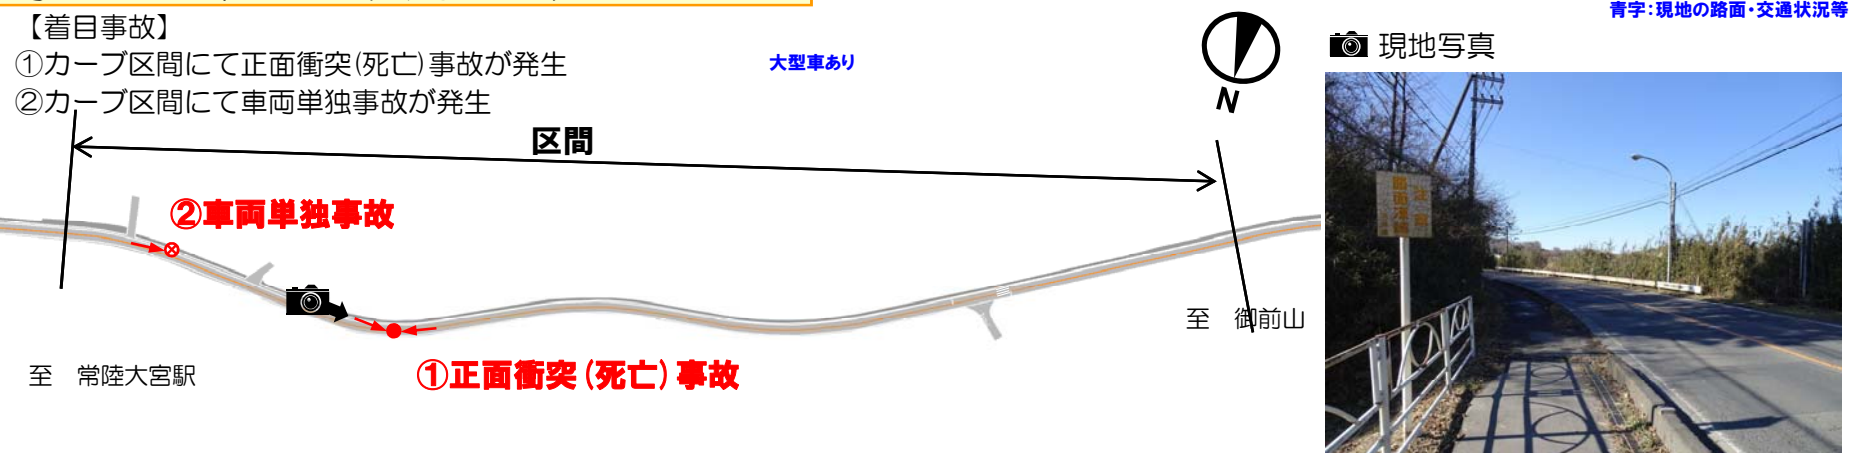
事故発生状況と利用者の声

| 着目事故 | 要因 | 対策方針 | 具体の対策内容案 ※ |
|---|---|---|---|
| ①正面衝突【死亡事故】 | 速度超過によりカーブ区間で曲がりきれず、対向車線にはみ出す | 注意喚起 | ①路面標示「この先カーブ」 短期 |
| ②車両単独 | カーブ区間で見通しが悪く、前方を確認出来ずにハンドル操作を誤り、路外逸脱や工作物との衝突が発生 | | |

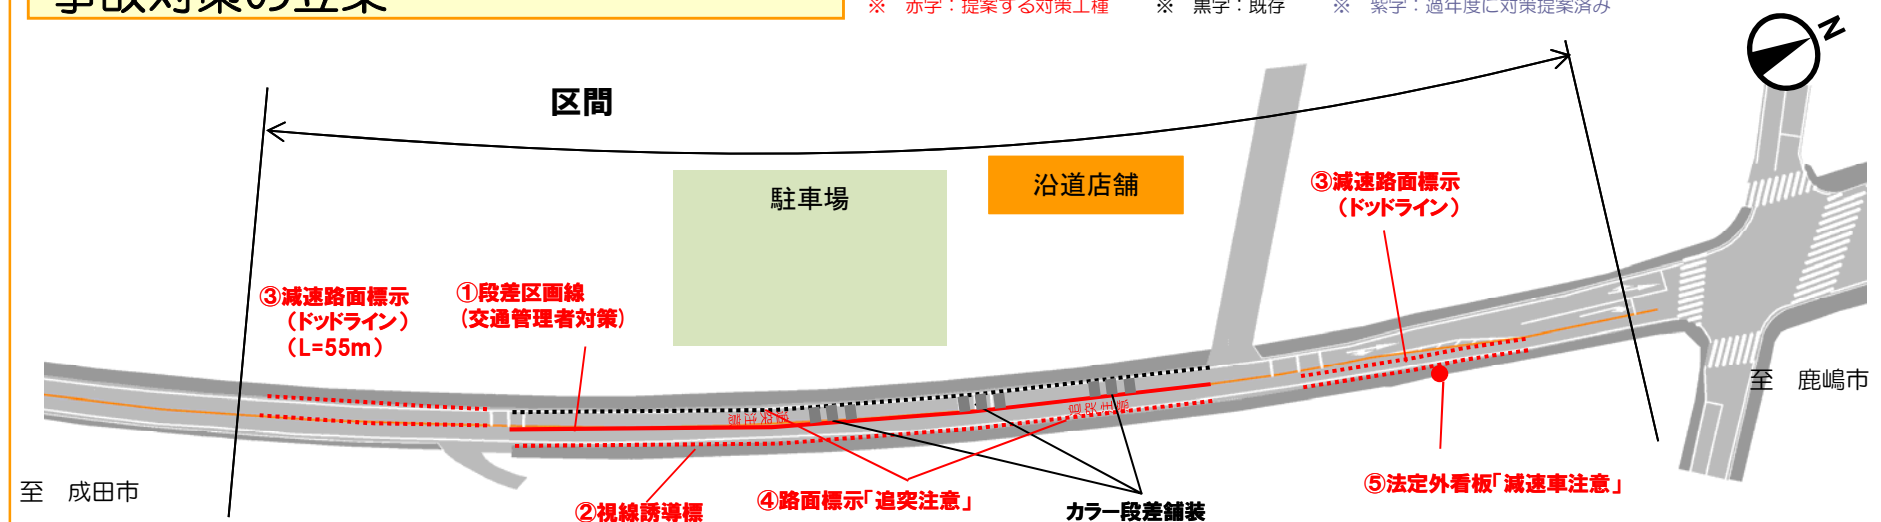
# 【No.23】主要地方道成田小見川鹿島港線 神栖市 息栖(区間)

- ① 単路部で、正面衝突(死亡)事故が発生
- ② 下りカーブ区間で、追突事故が発生
- ③ 上りカーブ区間で、追突事故が発生

| 着目事故 | 要因 | 対策方針 | 具体の対策内容案 ※ |
|---|---|---|---|
| ① 正面衝突<br>【死亡事故】 | カーブのため前方の見通しが悪く、対向直進車の確認が遅れる | 上下線分離 | ① 段差区画線 (交通管理者対策) |
| ② 追突(下り) | カーブのため前方の見通しが悪く、渋滞車列の確認が遅れる | 速度抑制 | ③ 減速路面標示 (ドットライン) |
| ③ 追突(上り) | 対向車線側の沿道に進入する車両の急ブレーキにより、後続車が追突 | 注意喚起 | ⑤ 法定外看板「減速車注意」 |

| 着目事故 | 要因 | 対策方針 | 具体の対策内容案 ※ |
|---|---|---|---|
| | | 注意喚起 | ② 視線誘導標 |
| | | 注意喚起 | ④ 路面標示「追突注意」 |

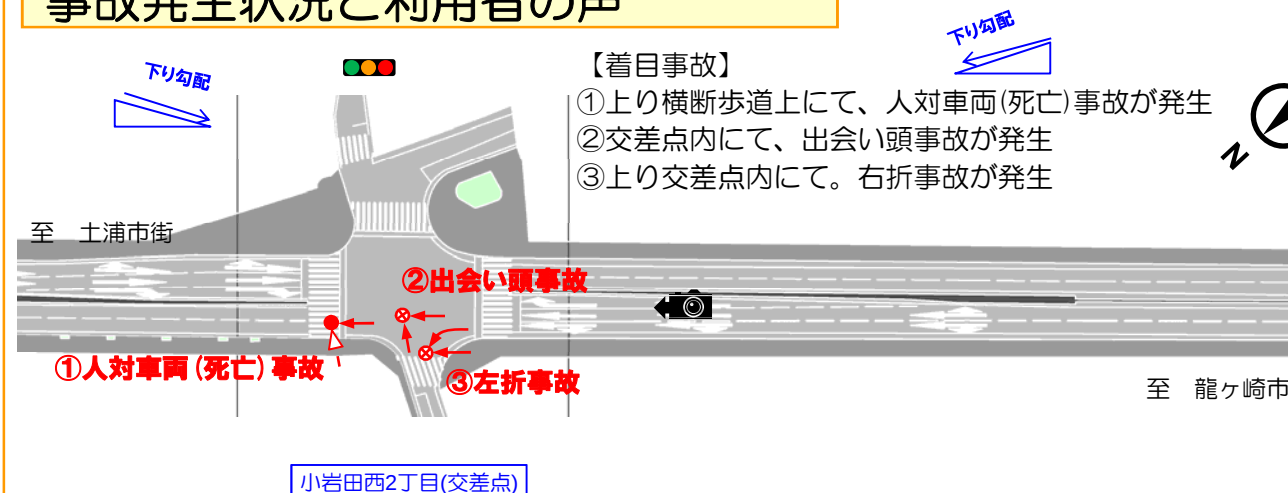
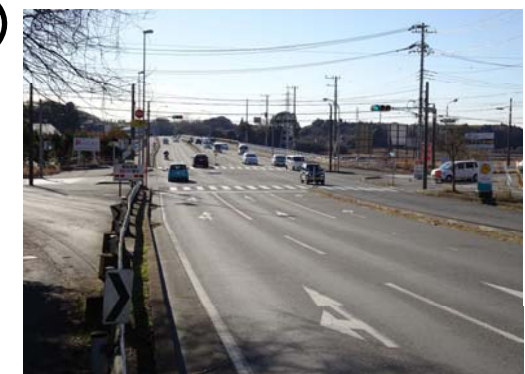
| 着目事故 | 要因 | 対策方針 | 具体の対策内容案 ※ | |
|---|---|---|---|---|
| ①人対車両事故【死亡事故】 | 下り坂での速度超過による無理な交差点進入 | 速度抑制 | ①減速路面標示(ドットライン) | 短期 |
| ③左折 | 下り坂での速度超過により、左折車は横断中の自転車の確認が遅れる | 交差点コンパクト化 | ②隅切りゼブラ設置 | 短期 |

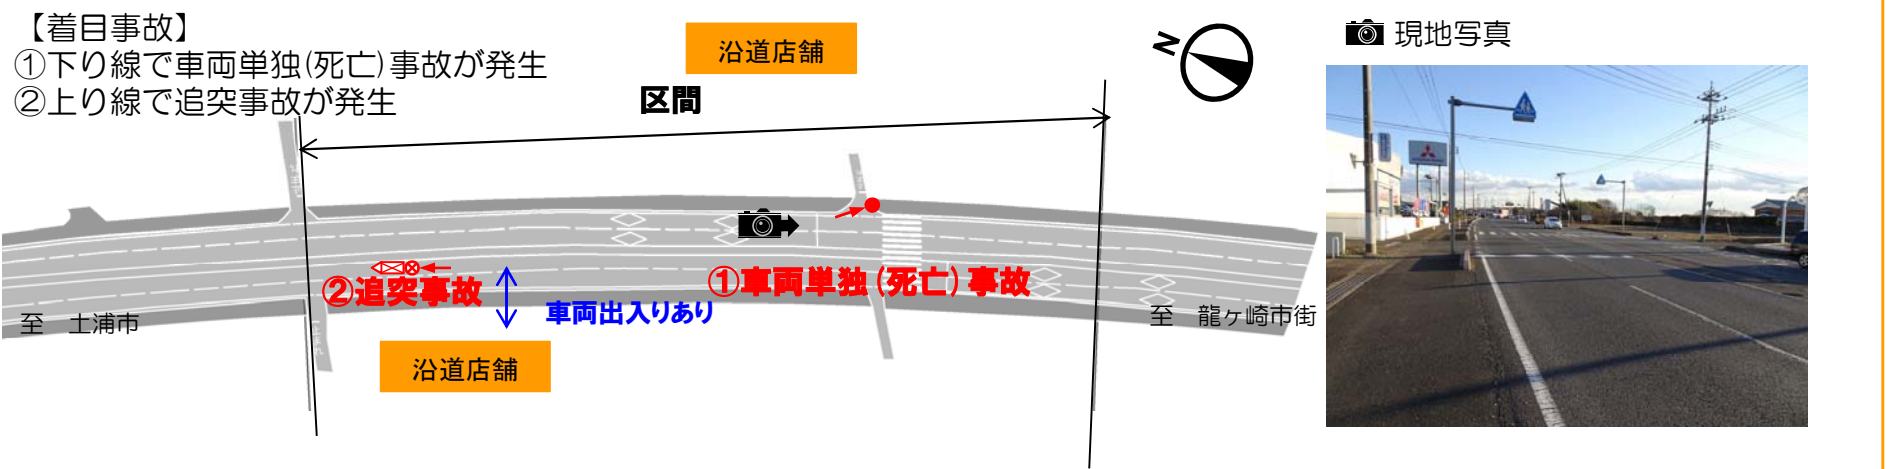
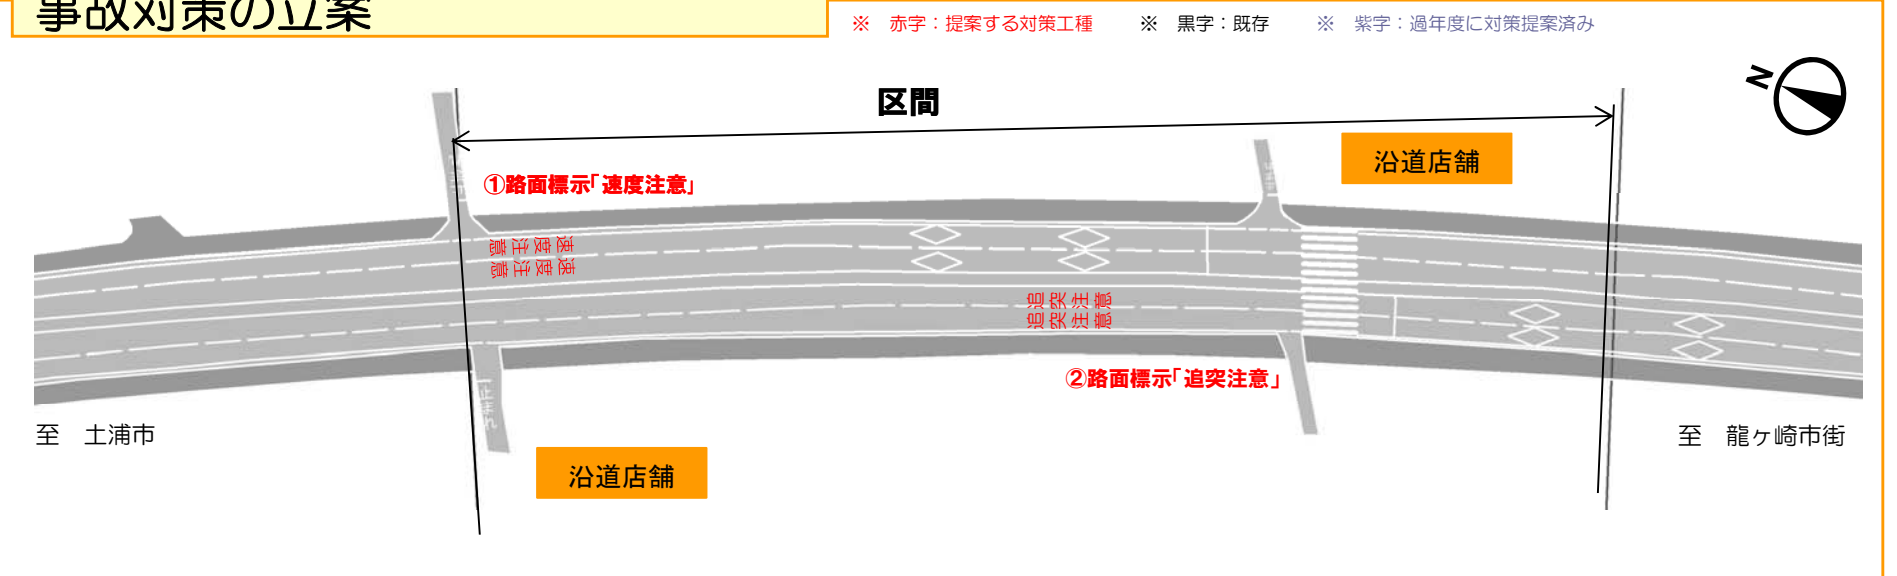
# 【No.25】 主要地方道土浦竜ヶ崎線 龍ヶ崎市 若柴町(区間)

| 着目事故 | 要因 | 対策方針 | 具体の対策内容案 ※ | |
|---|---|---|---|---|
| ①車両単独<br>【死亡事故】 | 速度が出やすいため、カーブ区間でハンドル操作を誤り工作物に衝突 | 注意喚起 | ①路面標示「速度注意」 | 短期 |
| ②追突 | 沿道からの車両出入りによる急ブレーキにより後続車が追突 | 注意喚起 | ②路面標示「追突注意」 | 短期 |

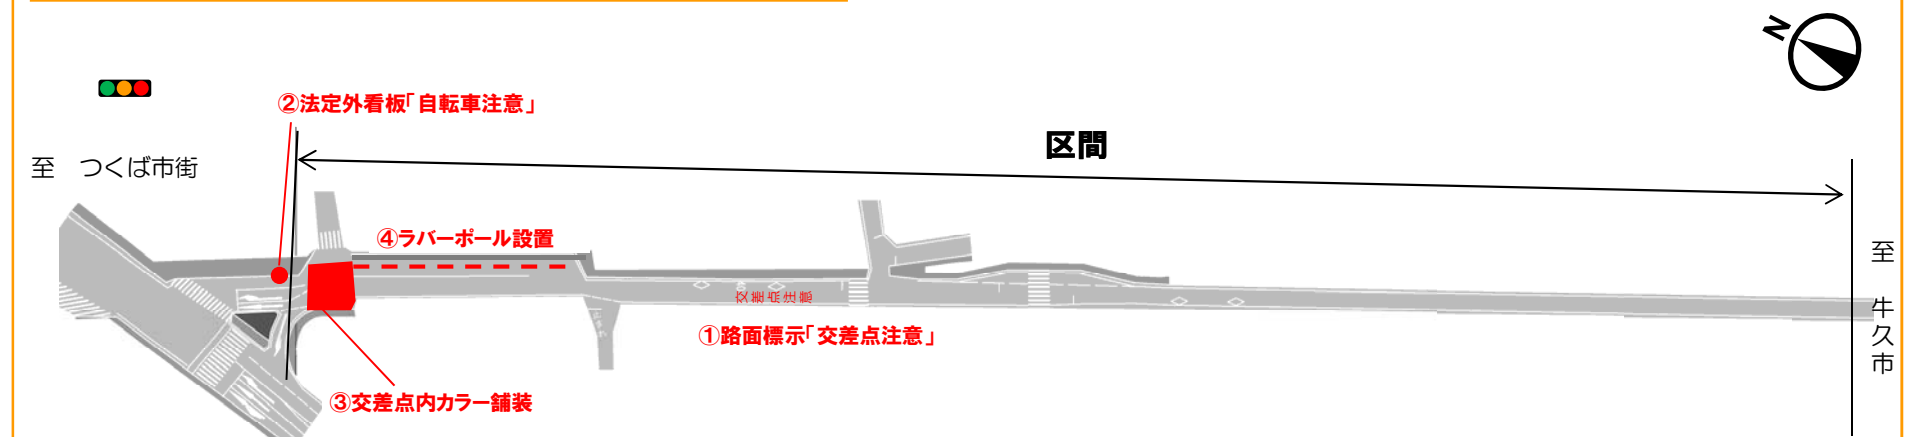
# 【No.26】一般県道谷田部牛久線 つくば市 谷田部(区間)

- ① 橋梁部終点側にて、出会い頭(死亡)事故が発生
- ② 橋梁部起点側にて、右折事故が発生
- ③ 橋梁部起点側にて、左折事故が発生

| 着目事故 | 要因 | 対策方針 | 具体の対策内容案 ※ | |
|---|---|---|---|---|
| ① 出会い頭<br>【死亡事故】 | 交差点位置がわかりづらい | 注意喚起 | ① 路面標示「交差点注意」 | 短期 |
| ② 左折時 | 自転車交通量が多く、側道出入り車両は自転車を見落としてしまう | 注意喚起 | ② 法定外看板「自転車注意」 | 短期 |
| ② 右折時 | 交差点構造が複雑であり、側道からの出入り車両と直進車が錯綜 | 注意喚起 | ③ 交差点内カラー塗装 | 短期 |
| | 橋梁部の路肩が広く、走行位置が安定しない | 走行位置明確化 | ④ ラバーボール設置 | 短期 |

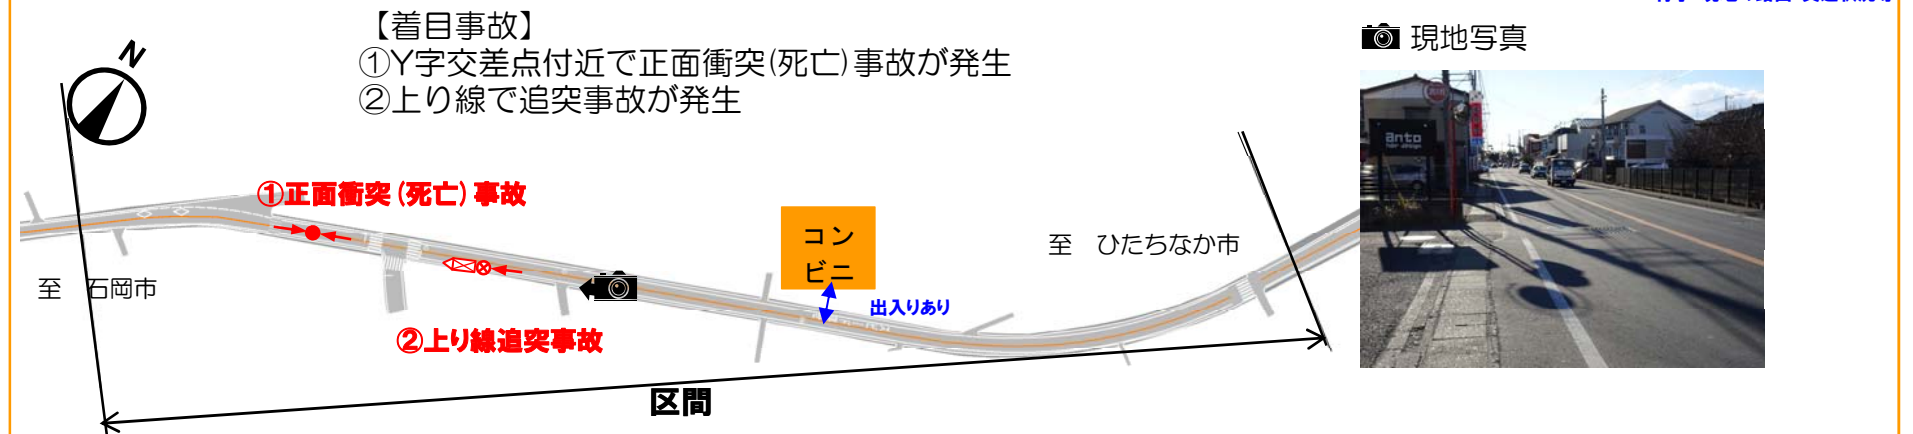
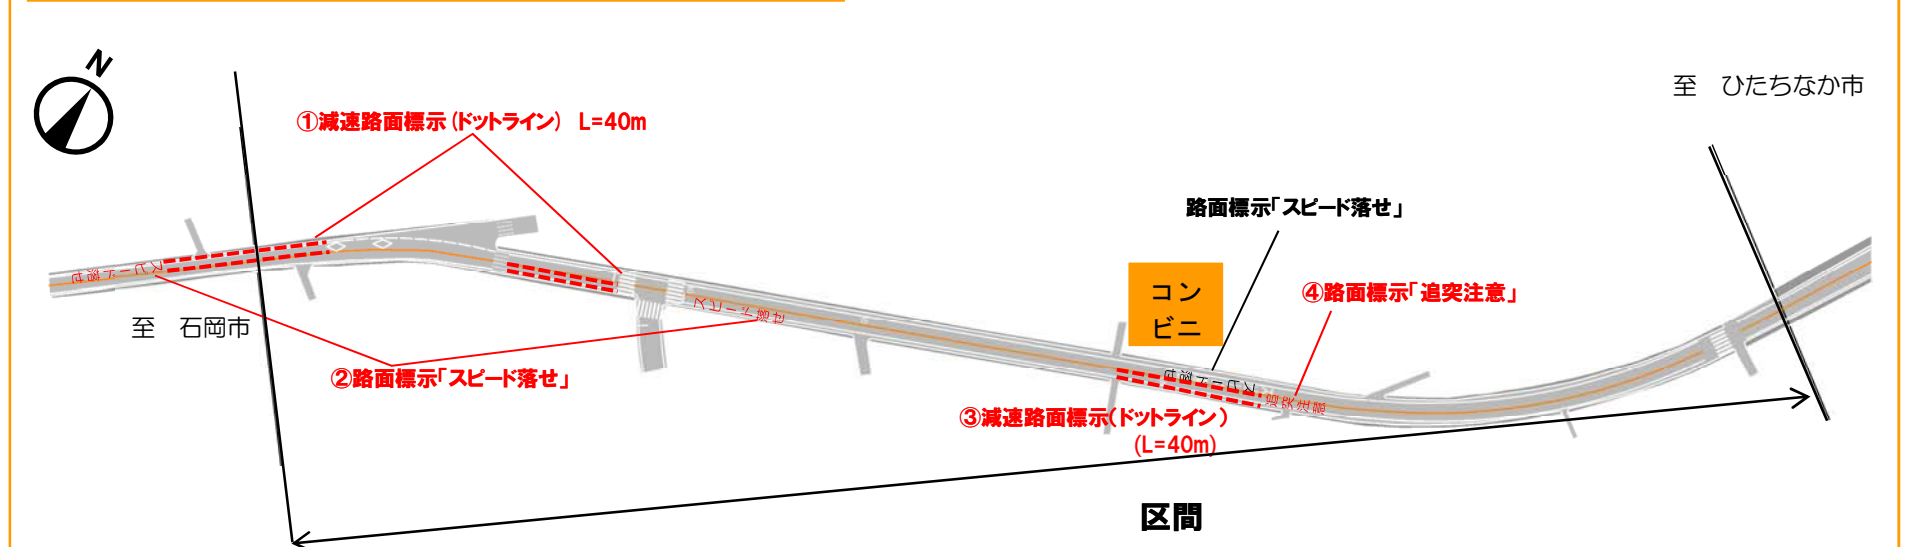
# 【No.27】一般県道長岡水戸線 水戸市 元吉田町(区間)

| 着目事故 | 要因 | 対策方針 | 具体の対策内容案 ※ |
|---|---|---|---|
| ①正面衝突【死亡事故】 | 石岡方面からの速度超過により交差点でのカーブ区間で曲がりきれず中央線を越えて通行 | 速度抑制 | ①減速路面標示 (ドットライン) 短期<br>②路面標示「スピード落せ」 短期 |
| ②追突 | 長い直線による速度超過 | 速度抑制<br>注意喚起 | ③減速路面標示 (ドットライン) 短期<br>④路面標示「追突注意」 短期 |

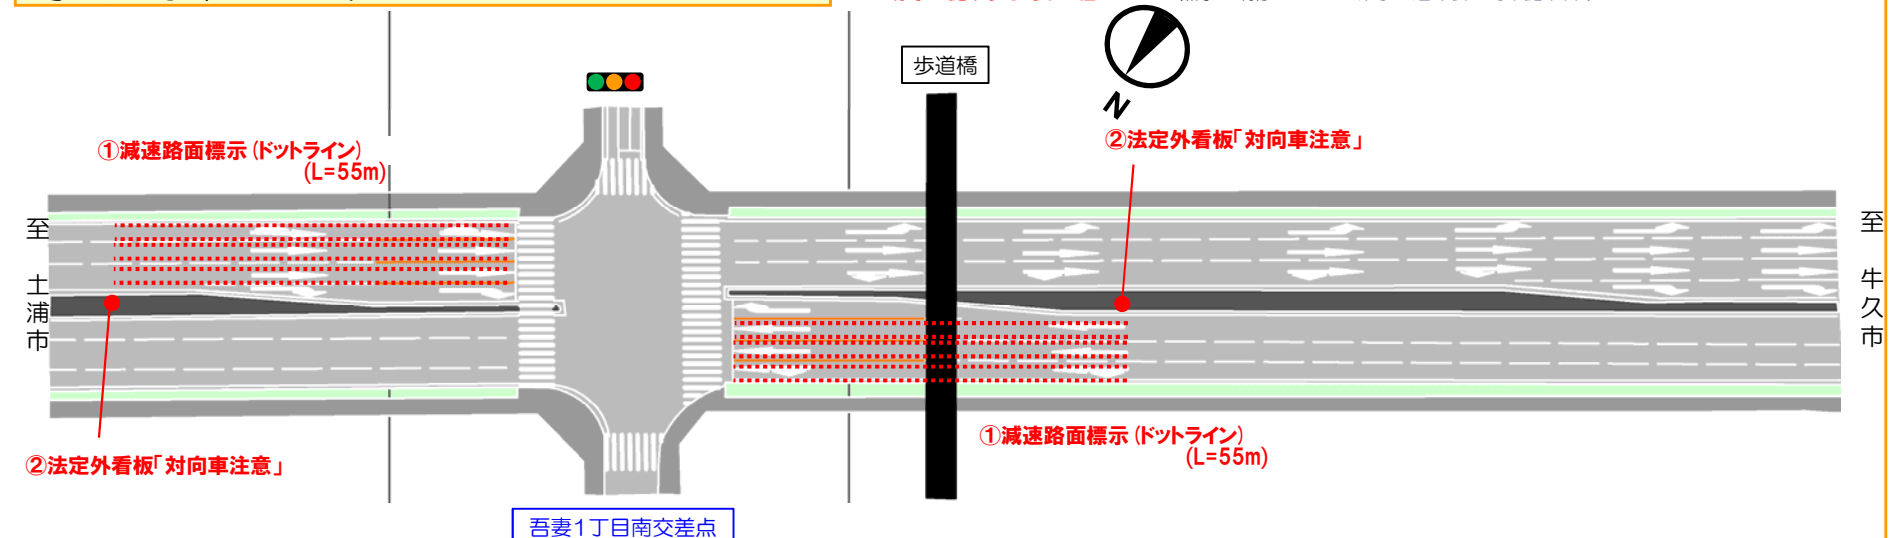
# 【No.28】一般県道花室牛久線 つくば市 吾妻1丁目南交差点

| 着目事故 | 要因 | 対策方針 | 具体の対策内容案 ※ |
|---|---|---|---|
| ①右折<br>【死亡事故】 | 直進車の速度超過により、対向右折車の確認が遅れる | 速度抑制 | ①減速路面標示(ドットライン) <span style="border: 1px solid red; padding: 2px;">短期</span> |
| | | 注意喚起 | ②法定外看板「対向車注意」 <span style="border: 1px solid red; padding: 2px;">短期</span> |

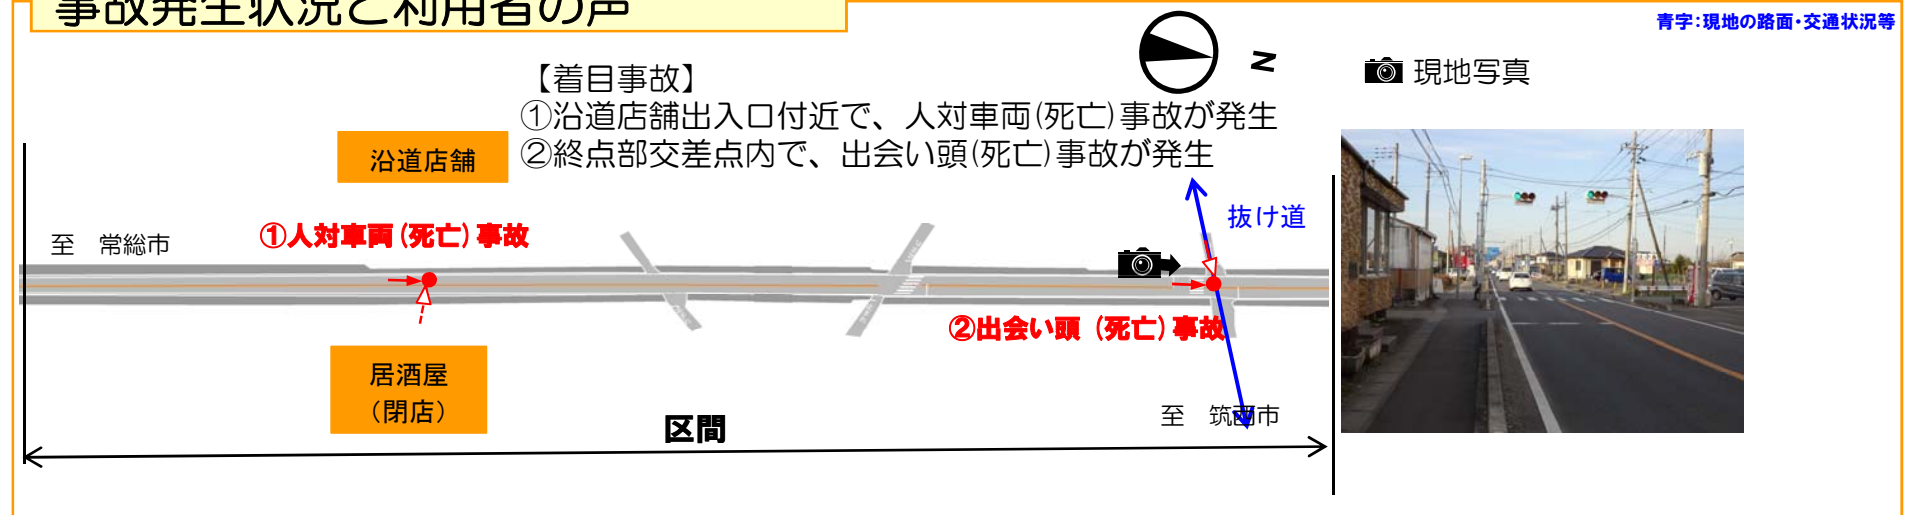
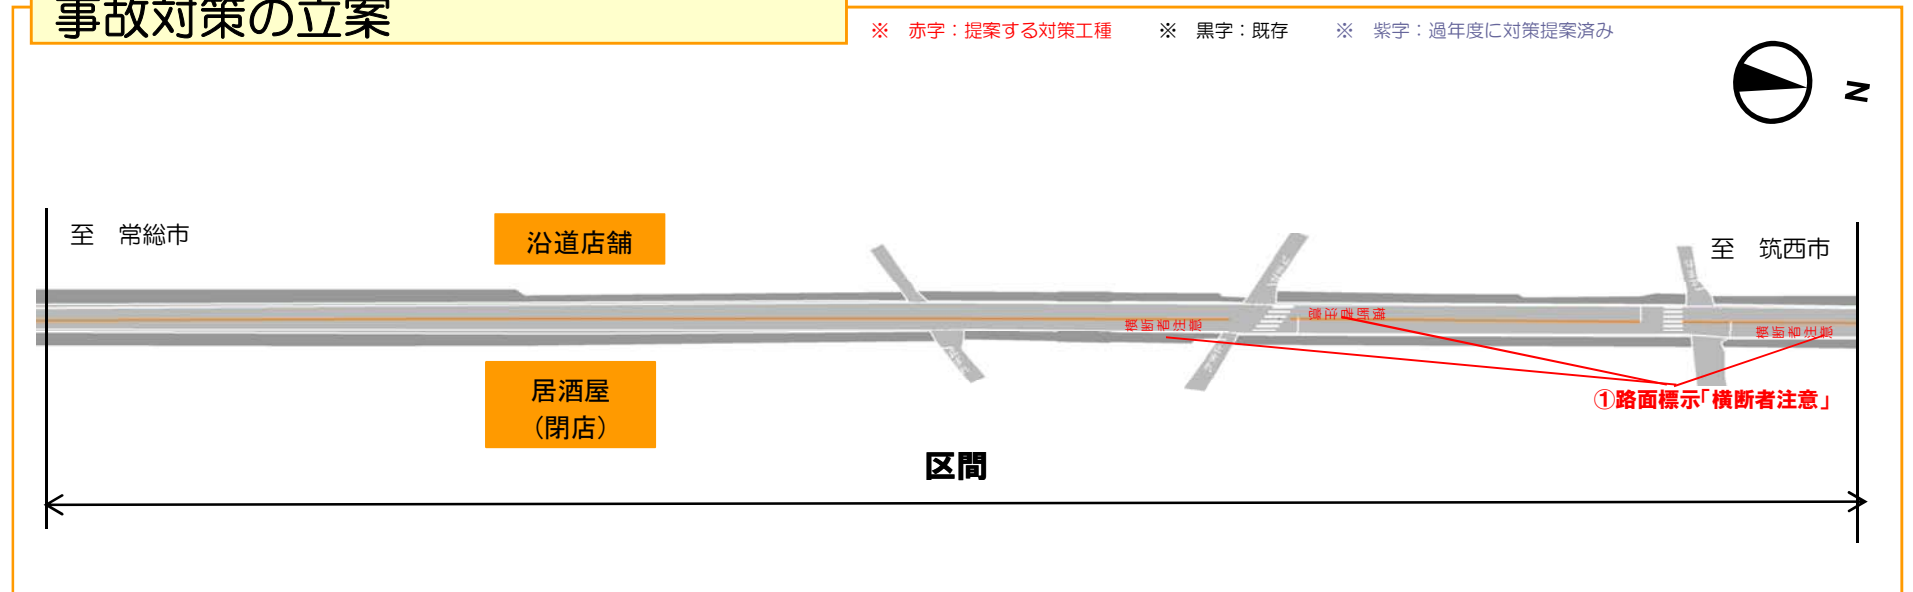
# 【No.30】一般国道谷和原筑西線 下妻市 小島(区間) おじま

| 着目事故 | 要因 | 対策方針 | 具体の対策内容案 ※ |
|---|---|---|---|
| ① 人対車両<br>【死亡事故】 | 歩行者の乱横断 | 注意喚起 | ① 路面標示「横断者注意」 <span style="border: 1px solid red; padding: 2px;">短期</span> |
| ② 出会い頭<br>【死亡事故】 | 交差道路からの自転車の無理な横断 | | |
