旭高架橋橋脚上面ひび割れ及び表面保護用型枠うきに関する調査検討委員会
(第2回委員会)

旭高架橋橋脚上面ひび割れ及び表面保護用型枠うきに関する調査検討委員会
第2回委員会 議事概要

<第2回委員会資料 概要版>

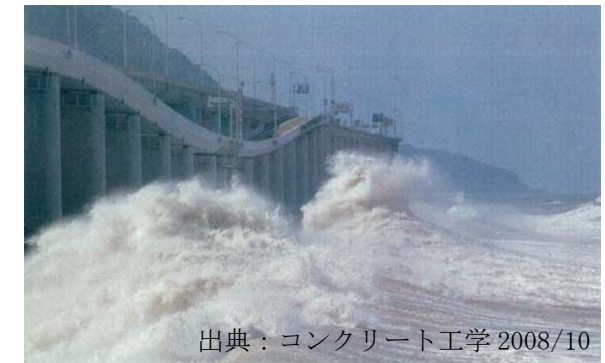
④親不知 IC の立地状況

◇ 玉石の影響を受ける橋脚に欠損、磨耗の損傷が確認されているが、曲線部に限定するわけではない。(④親不知高架橋：NEXCO 担当者より)

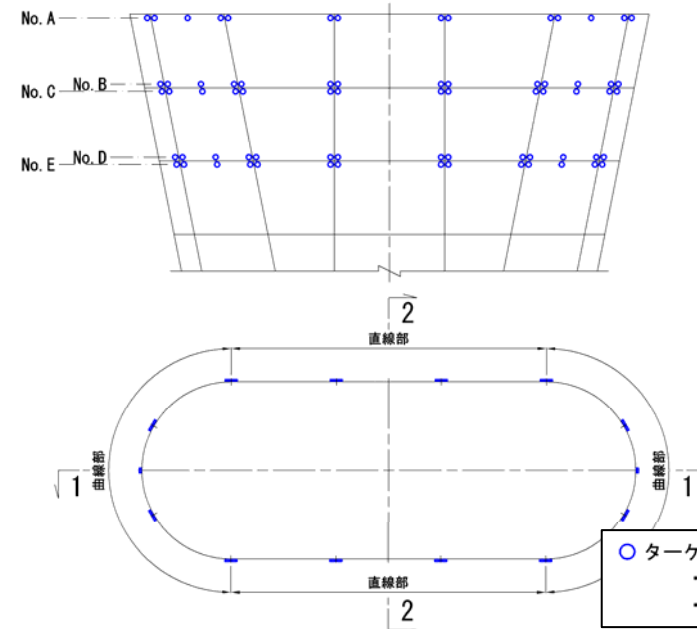
計測用ターゲット配置図

- 橋軸直角方向寸法 ⇒ 橋脚上面の橋軸直角方向幅が設計寸法及び出来形寸法よりも 22mm 縮小しており、橋脚の下部にいくにしたがって縮小量は減少している。
- 橋軸方向寸法 ⇒ 橋脚上面の中心部における橋軸方向幅は、設計寸法より 5mm 大きく（竣工時出来形寸法とは同じ）、その下部では 5~15mm 大きくなり、太鼓状に膨らんだ形になっている。
- 平面（橋脚断面）寸法 ⇒ 曲線部において型枠の剥離が生じているため、直線部と曲線部の境界位置での橋軸方向幅は、当初設計寸法より海側で 79mm、山側で 28mm 大きくなっており、橋脚の下部にいくにしたがって減少傾向にある。

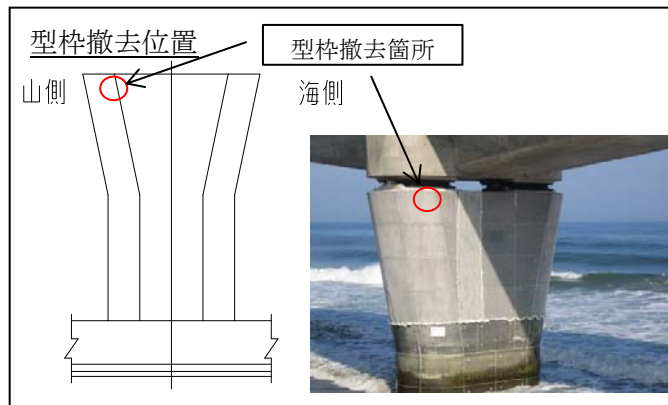
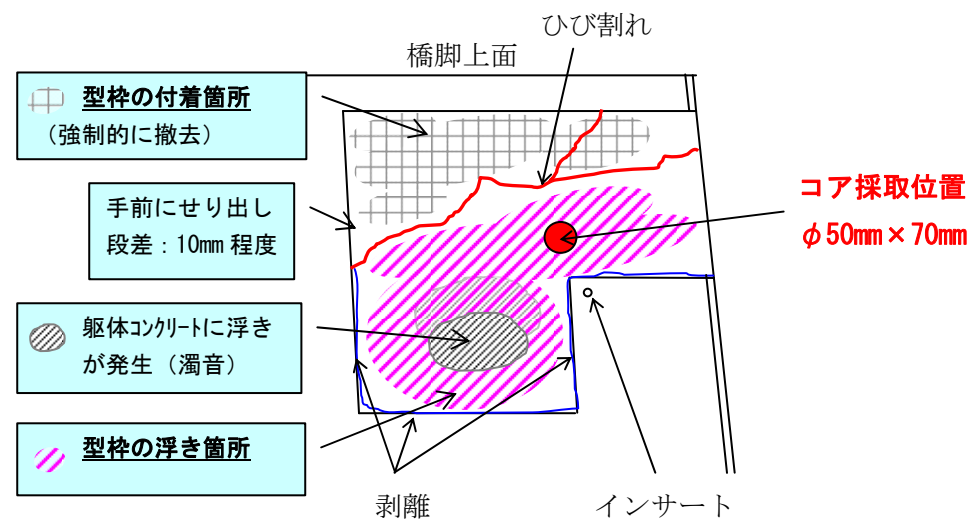
コア採取位置

詳細調査内容	調査結果の概要
型枠内側の損傷状況調査	<ul style="list-style-type: none">● 橋脚側面のひび割れ発生状況 ⇒ 橋脚側面にもひび割れが発生しており、橋脚上面のひび割れと連続していることが確認された。● 型枠裏面の付着状況 ⇒ 側面に発生したひび割れの上部では型枠と躯体が付着していたが、下部では剥離していることが確認された。
橋脚の出来形寸法測定	<ul style="list-style-type: none">● 橋脚上面の橋軸直角方向寸法 ⇒ 設計寸法と比べて 22mm 小さい。● 橋脚上面の橋軸方向寸法 ⇒ 設計寸法と比べて 5mm 大きい。
躯体コンクリートの塩分含有量試験	<ul style="list-style-type: none">● コア採取部（P9 橋脚上面付近）の塩分含有量結果 ⇒ 躯体表面から 20mm までの範囲の塩化物イオン濃度が高い。● 塩化物浸透予測結果 ⇒ 鉄筋純かぶり位置における塩化物イオン量発錆限界（1.2kg/m³）に達するまで 65 年を要する。

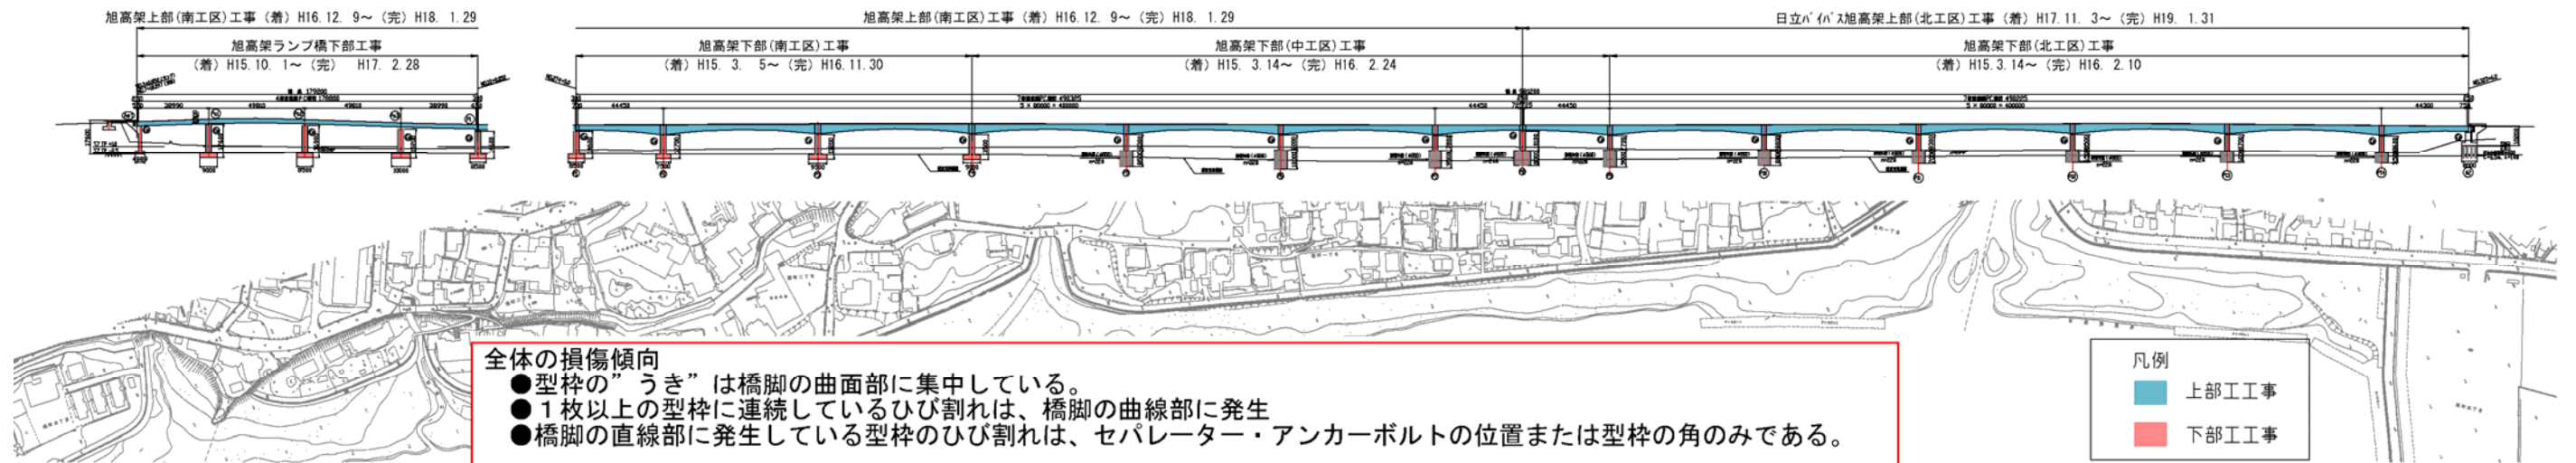
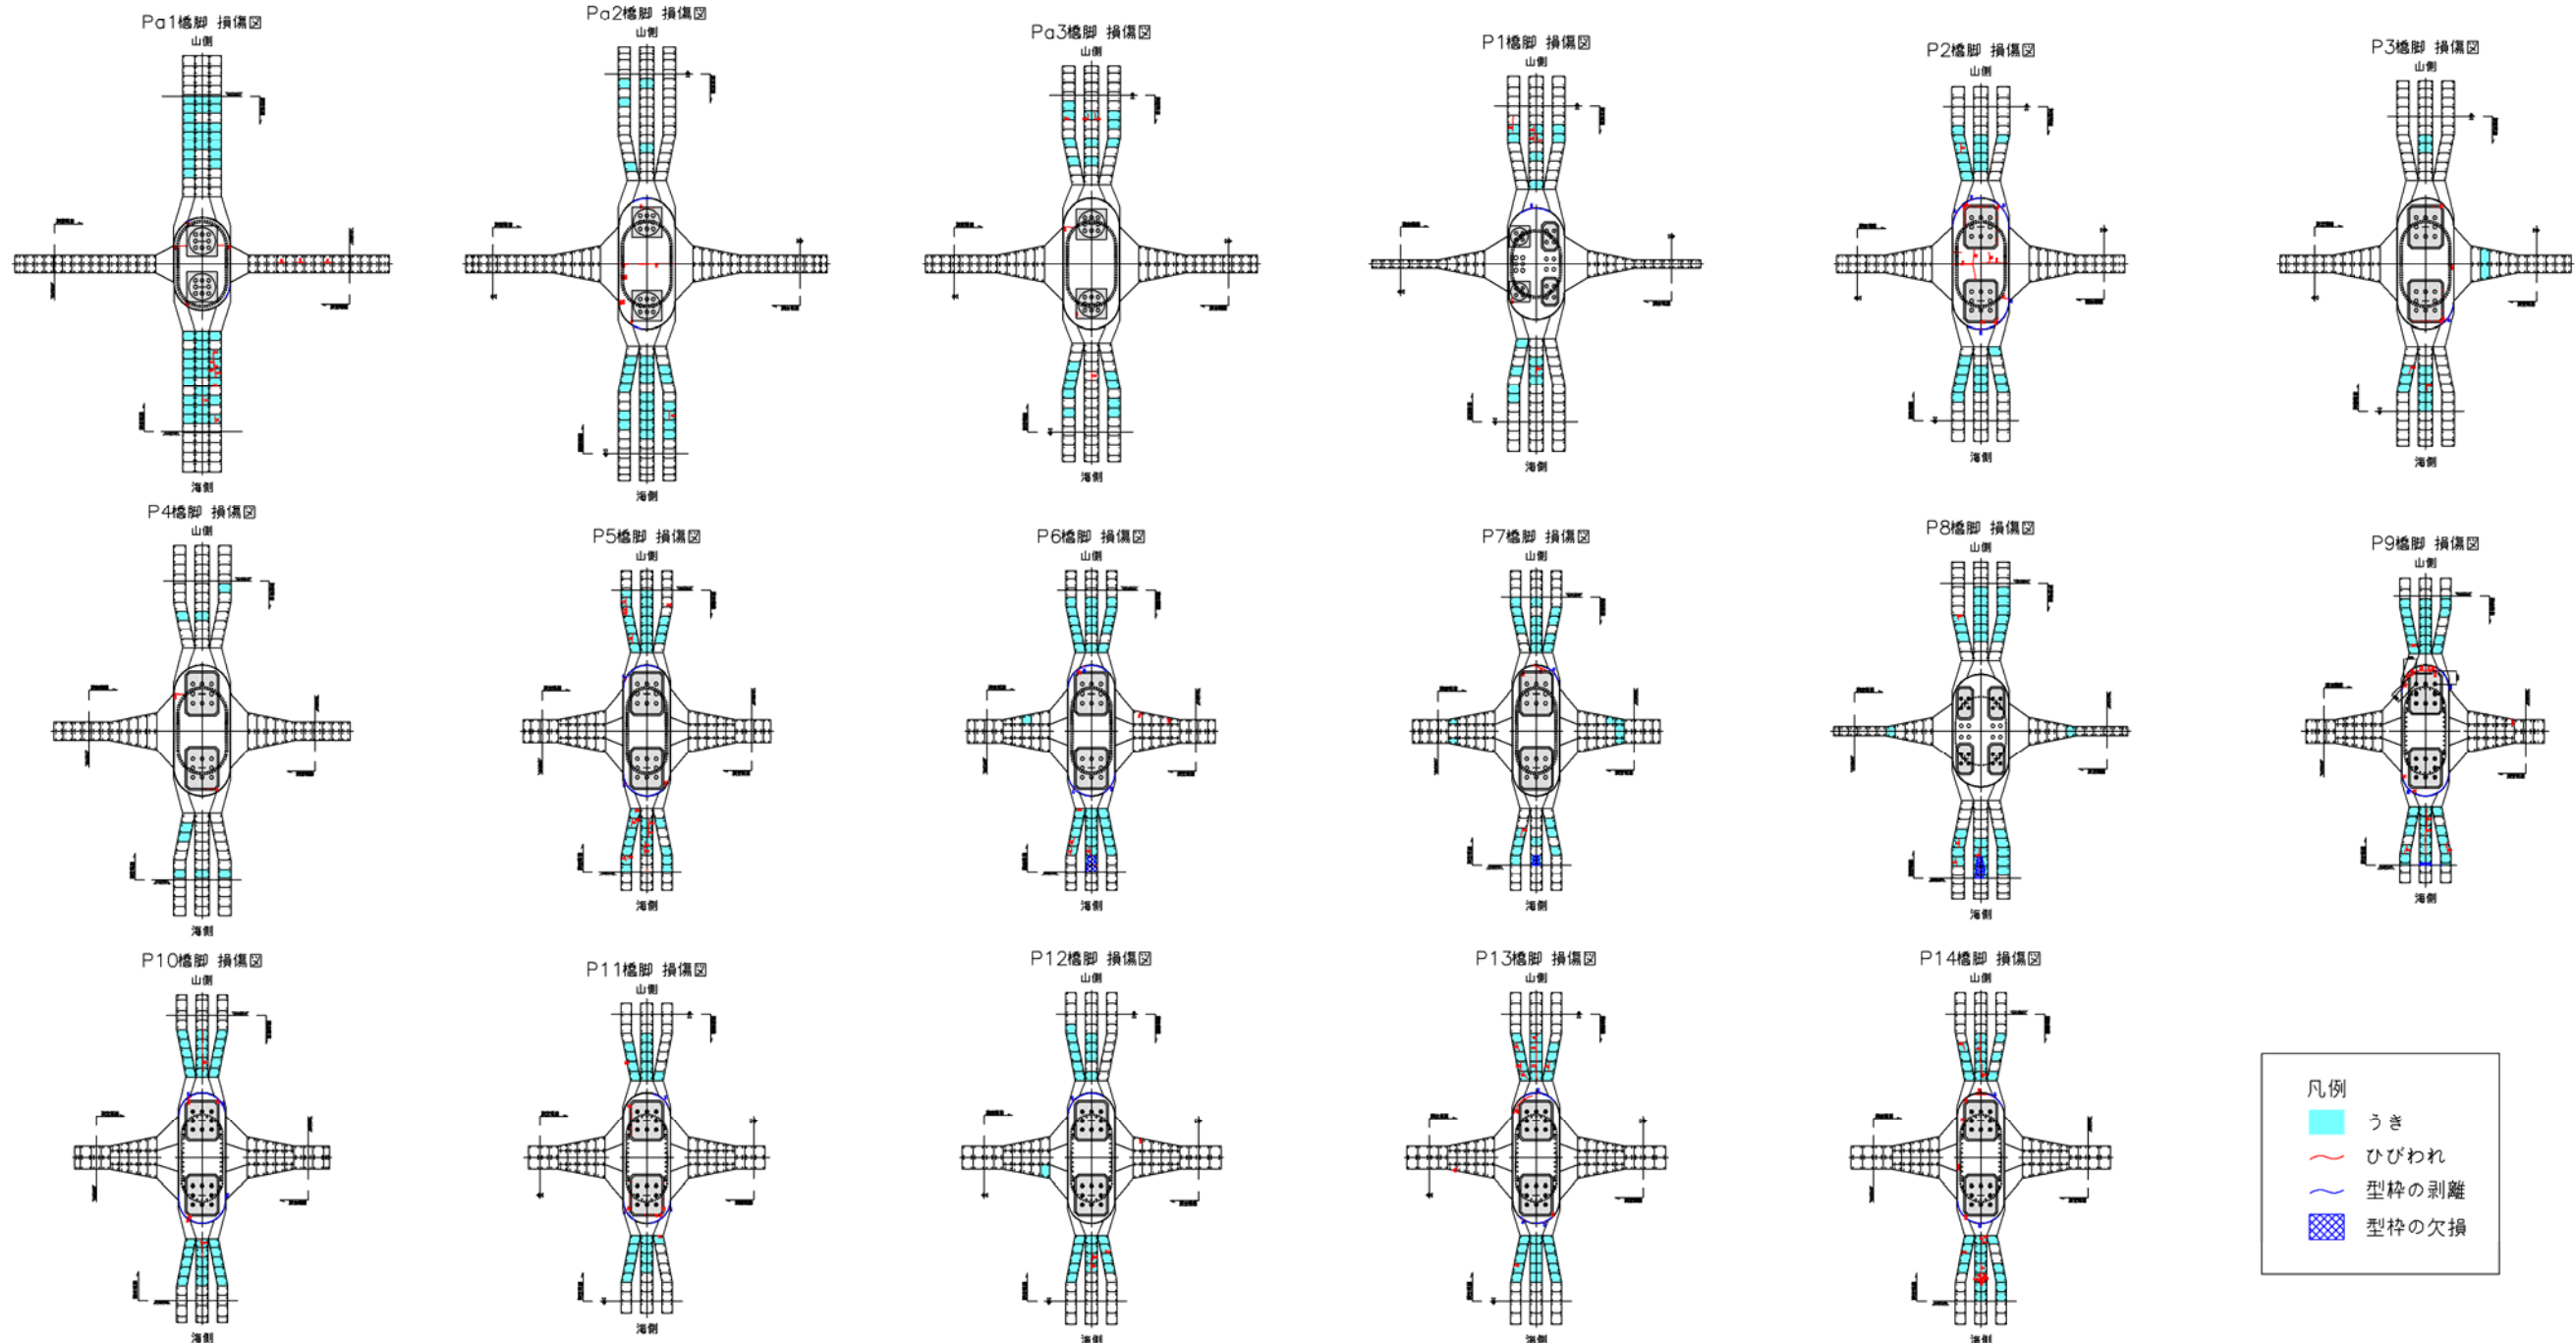
側面図

- 全ての橋脚において、“うき”が発生している。
- P9橋脚の損傷状況が最も激しく、P4橋脚の損傷が最も軽微である。
