# 道路メンテナンスセンターの地方公共団体支援

～秩父橋における直轄診断～

道路メンテナンスセンターの主な役割の一つに技術支援があり、その支援策には「直轄診断」がある。今回、秩父市の要請により昭和6年建造のコンクリートアーチ橋の秩父橋にて「直轄診断」を実施し、秩父橋が今後も供用を継続するための技術的な助言を行ったので、直轄診断での着目点とその調査結果を併せて報告する。

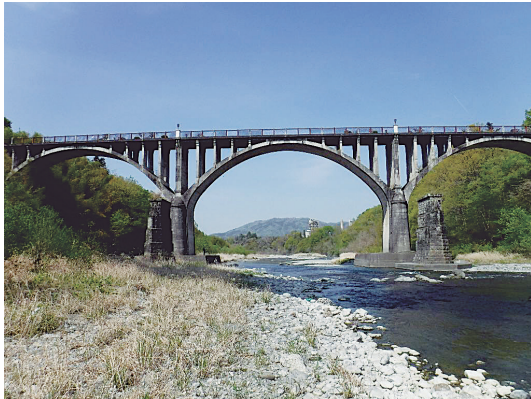
写真－１ 秩父橋

秩父橋を写真－１に、橋梁諸元を表－２に示す。秩父橋は、昭和６年に建造され、当初は埼玉県が管理していたが、交通量の増大と車両の大型化に伴い、至近に新たに新橋が昭和61年に架けられるとともに、秩父市へ移管された。以後、秩父市が道路管理者として管理しており、定期点検は平成28年度に実施済みで、健全性はⅢと診断されている。

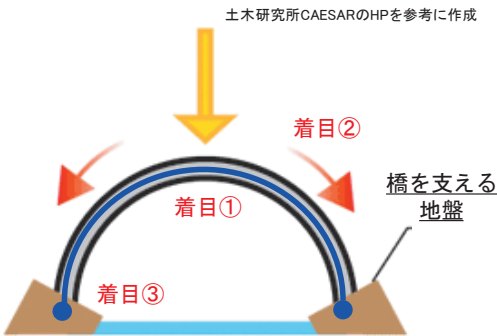
図－１ 直轄診断における着目

６日に実施した現地調査から、秩父橋の構造安全性が確保されることを念頭において技術的な助言では、以下に示す３点（図－１）を着目点とした。

- ①アーチ部材の形状が保たれていること。
- ②アーチ部材のコンクリート断面を介して圧縮力が基礎地盤へと伝達されていること。
- ③基礎の安定が継続的に確保できていること。
