昭和初期建造のコンクリートアーチ橋（秩父橋）の直轄診断

国土交通省 関東道路メンテナンスセンター 正会員 ○松藤 洋照
国土交通省 関東道路メンテナンスセンター 荒川 正秋
国土交通省 大宮国道事務所 中山 雄一
秩父市 地域整備部 道路維持課 長瀬 覚

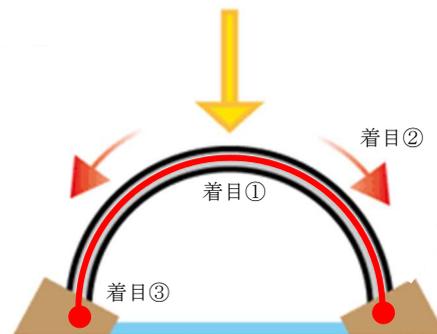
※土木研究所 CAESAR の HP を参考に作成
図-3 直轄診断における着目

秩父市の意向とコンクリートアーチ橋という構造特性、定期点検の結果、既往の資料と令和元年 8 月 6 日に実施した現地調査から、秩父橋の構造安全性が確保されることを念頭において技術的な助言では、以下に示す 3 点(図-3)に着目した。

- ①アーチ部材の形状が保たれていること。
- ②アーチ部材のコンクリート断面を介して圧縮力が基礎地盤へと伝達されていること。
- ③基礎の安定が継続的に確保できていること。
