土砂流出の多い大谷川床固群に 適する魚道について

松本 堯大

関東地方整備局 日光砂防事務所 調査課 (〒321-1414 栃木県日光市萩垣面2390)

本稿では大谷川床固群に設置した魚道を調査して問題点の整理を行い、大谷川流域に適する魚道を検討した内容について報告する。

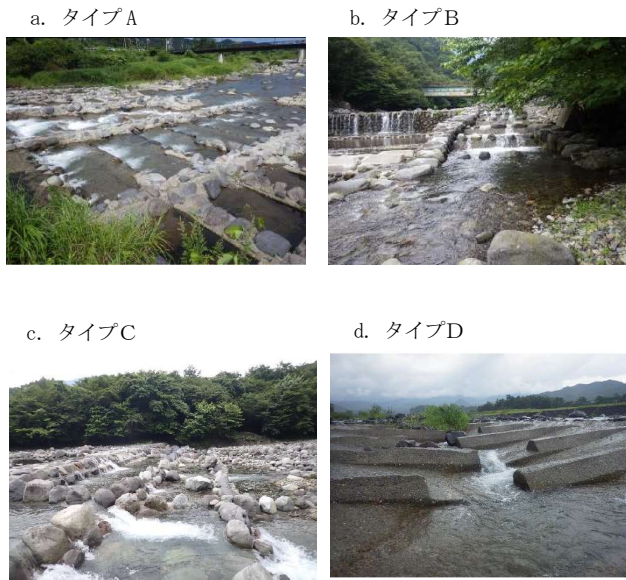
図2. 魚道の種類

がある(図2.a)。タイプB(部分型プール)は河川の片岸にコンクリートプールを配した魚道で、河川横断面の一部が遡上経路となっている(図2.b)。タイプC(部分型水路スリット)は床固を切り欠き段差を小さくした魚道で、河川横断面中心部に2つの遡上経路がある(図2.c)。タイプD(部分型水路セットバック)は底面をすり鉢状にして河水を引き込む形式の魚道で、河川横断面の中心部に1つの遡上経路がある。
