令和3年5月31日

# 国道20号皇居周辺（内堀通り） 腐朽木ユリノキ（2本）の 事後（伐採後）検証結果報告

国土技術政策総合研究所  
緑化生態研究室

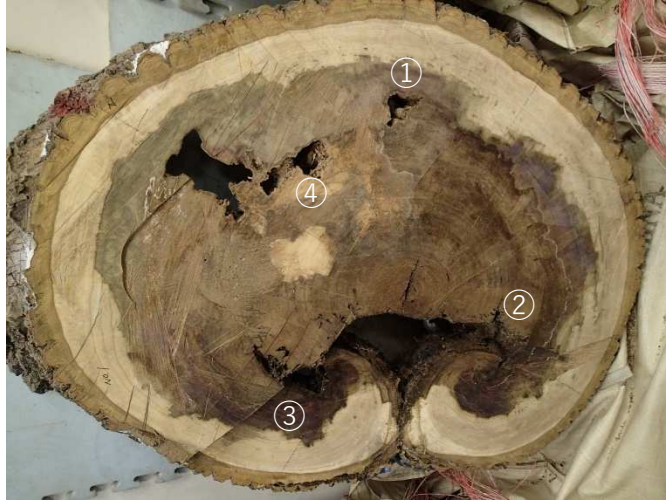
ユリノキ No.1

# ※. 木材腐朽の進行：防御帯の確認（観察）

※防御帯

樹木では形成層ないし材に達する傷害あるいは菌の侵入を受けると褐色～黒褐色の変色部が形成される。この材変色部には一般に菌が侵入・定着しているが、一定の範囲まで拡大した後には拡大を停止することがある。この場合、菌の侵入に対して宿主は、道管の閉鎖、抗菌性物質を含有する樹脂様物質などを生成し集積させるなどにより、防御帯として菌を阻止することがいわれている。しかし、樹種等による違いもあり明確ではない。

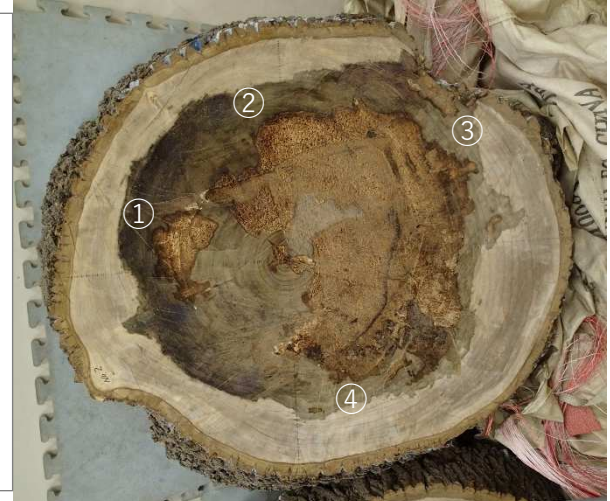
ユリノキ No.2

防御帯の有無
