国道 20 号樹木（ユリノキ危険木）再診断調査

報 告 書

令和 3 年 2 月

日本工営株式会社
一般社団法人 街路樹診断協会

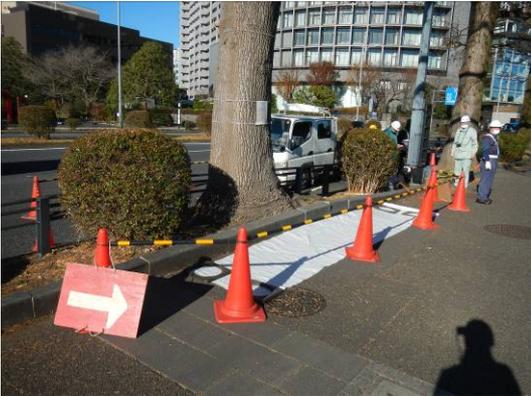
A photograph showing workers in safety gear performing a visual inspection of a tree trunk. They are standing on the sidewalk, and a red arrow sign is visible.
作業安全確保状況	外観診断

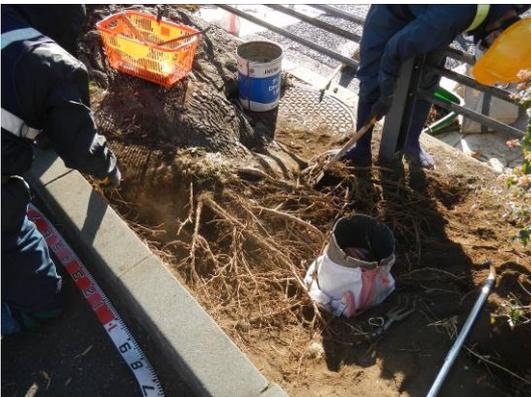
A photograph showing workers in safety gear investigating the root system of a tree. They are using a measuring tape and other tools to assess the roots.
根系周辺の掘削状況	根系調査

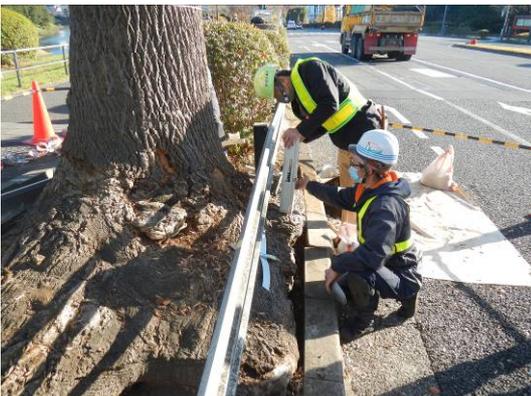
支持根の機器診断	同日行われた腐朽率測定
