# 茨城県移動性・安全性向上委員会

## 第29回委員会資料 (安全性)

令和4年2月22日

国土交通省 常陸河川国道事務所  
茨城県土木部

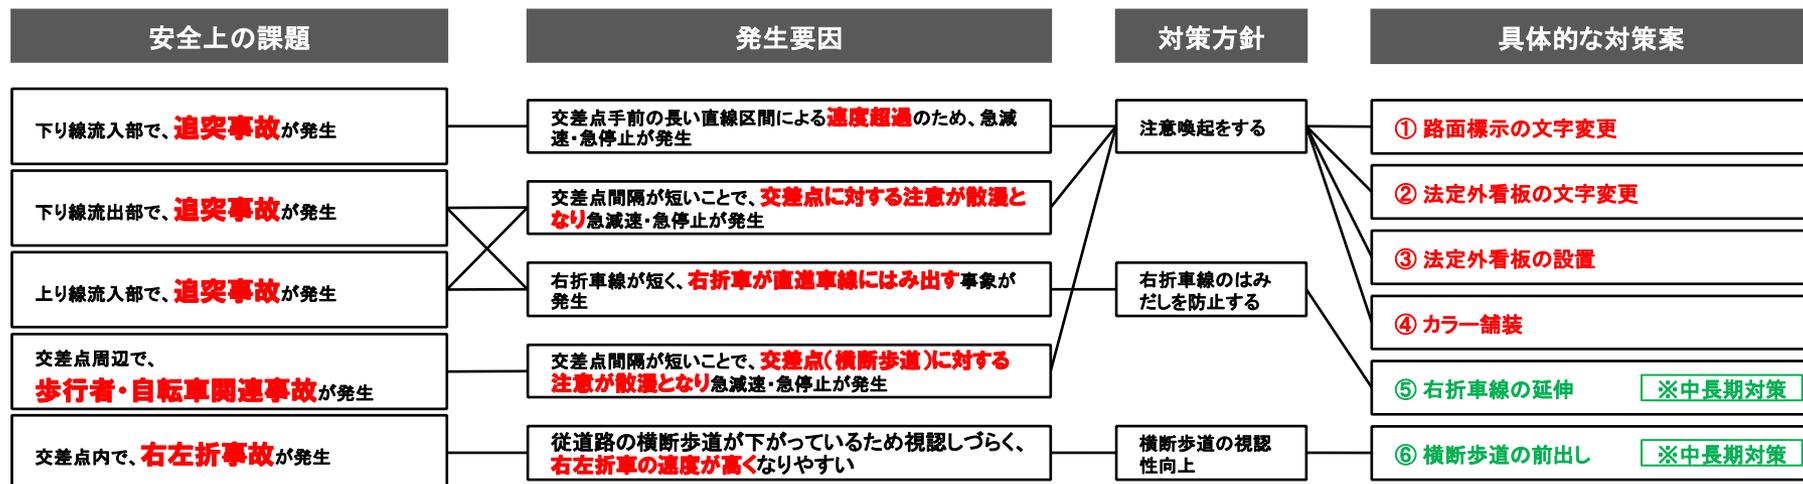
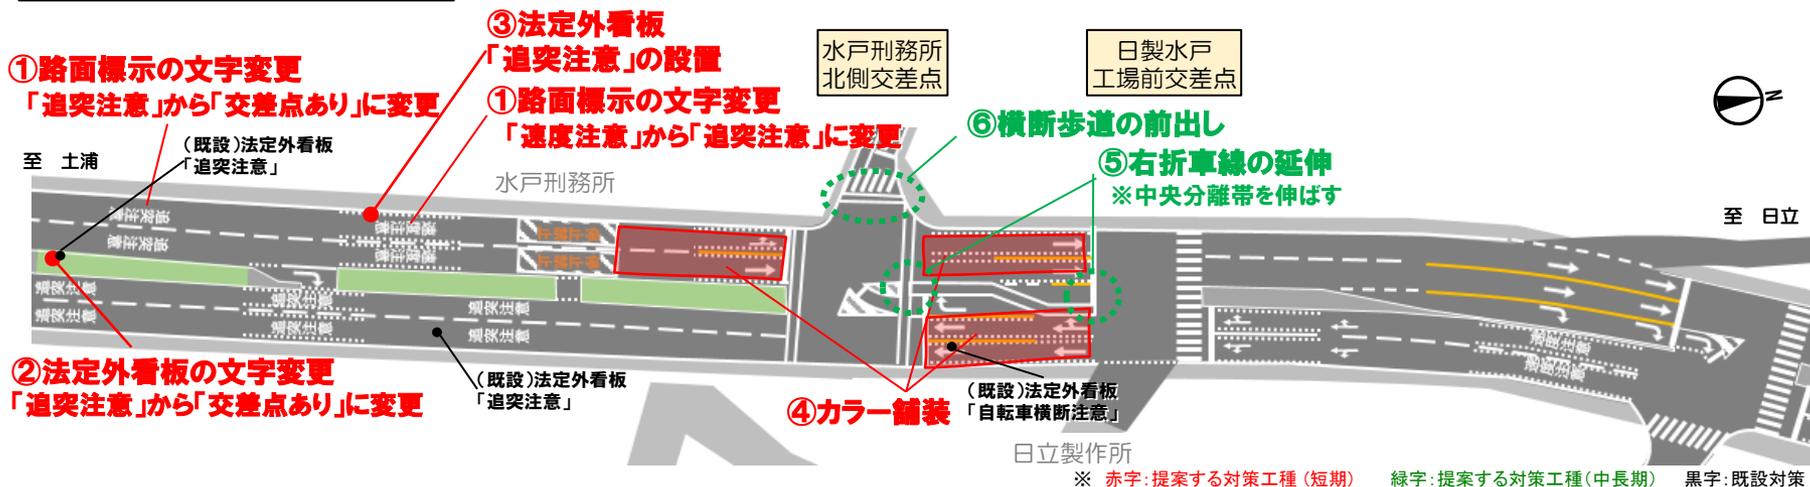
- ・水戸刑務所北側交差点と日製水戸工場前交差点とは距離が近く、右折車線長が不足。右折車両が右折車線に収まりきらず、後続の直進車の通行を阻害している。(写真①)
- ・交差点南側は、流出部に「追突注意」の注意喚起看板が設置されているが、流入部には看板がない。流入部にも注意喚起看板を設置すべき。

### 課題に対する対策立案方針

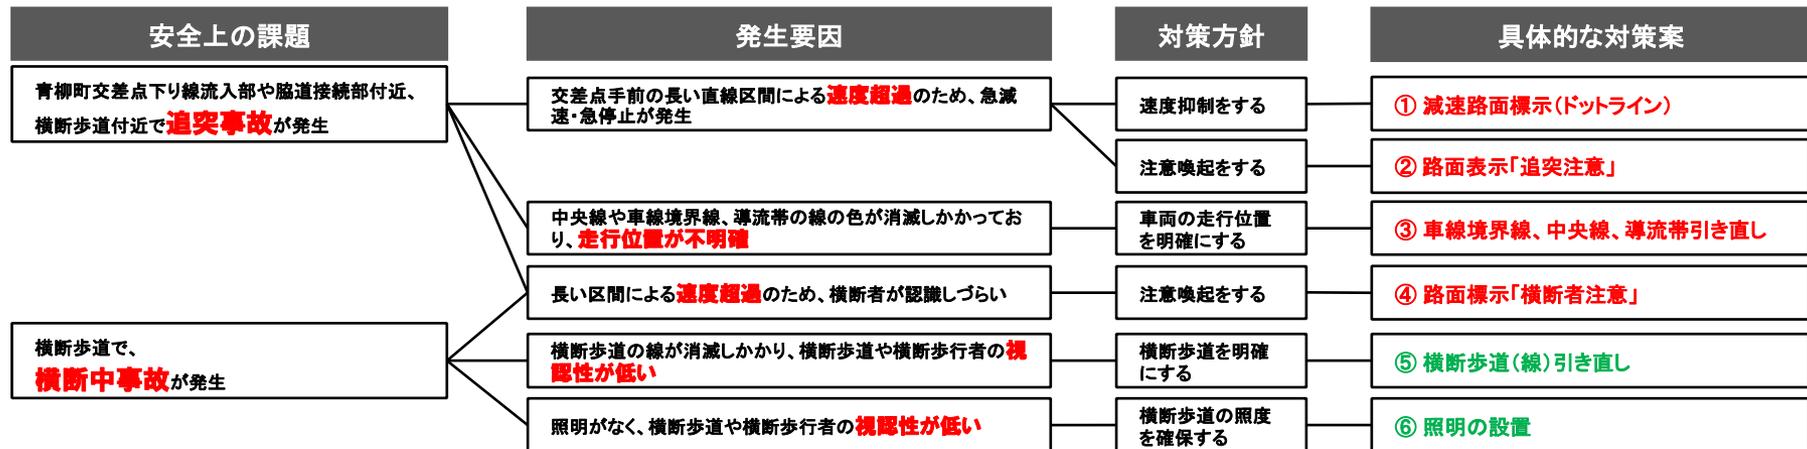
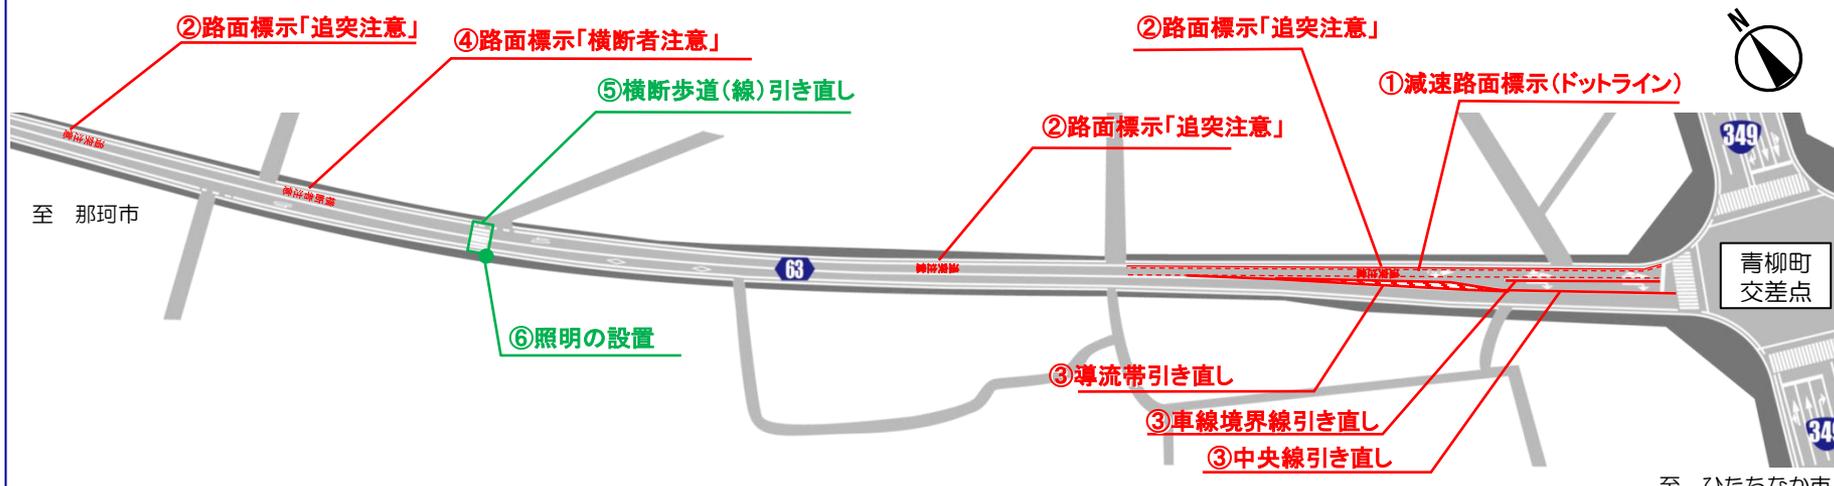
- ・対象区間東側の青柳町交差点流入部では、右折レーンもあり大きな滞留は発生していないが、中央線や車線境界線、導流帯の線の色が消滅しかかっていることなどにより幅員や走行位置が不安定である。その影響により、駐停車中の車両への追突事故が多発している。走行位置を明確にすることが必要である(写真①)。
- ・青柳町交差点と西側約2km先にある中河内交差点(図外)の間には押しボタン式の信号交差点(図外)が存在するのみであり、状況によっては速度低下の機会がないことが原因である。その影響により、交差点流入部での事故をはじめ、脇道の接続部付近での追突事故や横断歩道付近での事故が発生している。追突が多発している箇所での速度の抑制、追突発生箇所への注意喚起、横断歩道の視認性向上が必要である。

赤字：提案する対策工種（短期）  
緑字：提案する対策工種（長期）
