# 交通安全対策検討(案) 【国管理】

# 第5次事故危険箇所(予定) 国管理

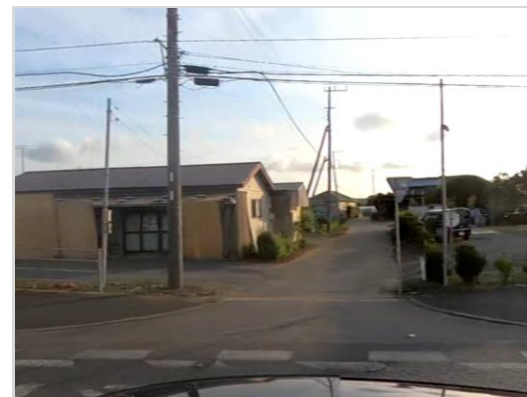
| 着目事故 | 要因 | 対策方針 | 具体の対策内容案 ※ |
|---|---|---|---|
| ① 下り線 取付道路 付近事故 | 直線区間が長いので速度超過しやすく、急な飛び出し等に対応できない | 注意を喚起する | ① カラー舗装 短期 |
| ② 下り線 横断歩道 付近追突事故 | 開口部からの車両出入りに伴い、本線直進車が急減速する | 注意を喚起する<br>速度を抑制する | ② LED式法定外看板「横断者注意⇔走行注意」 短期<br>③ 減速路面標示(ドットライン) 短期<br>④ 路面標示「追突注意」 短期 |

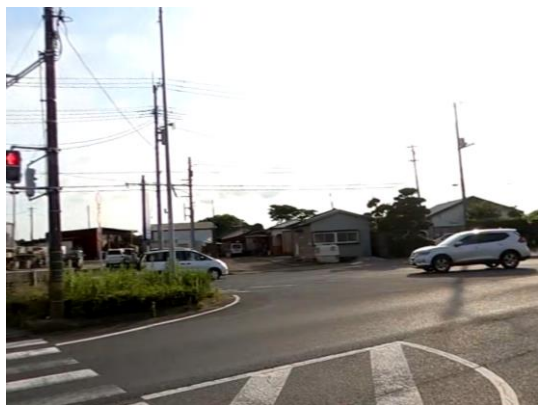
| 着目事故 | 要因 | 対策方針 | 具体の対策内容案 ※ |
|---|---|---|---|
| ① 下り線流入部 追突事故 | 直線区間からカーブに変化した直後に位置し、交差点に進入時の速度が高い | 速度を抑制する | 減速路面標示（ドットライン） 施工済 |
| | 停止線間距離が長く、横断時の判断を見誤って急減速が生じる | 注意を喚起する | 路面標示「追突注意」 施工済 |
| ② 従道路 右折時事故 | 従道路が鋭角に接続しているため交差点形状が悪く、クリアランスが十分に機能していない | 交差点形状の改良 | 法定外看板「追突注意」 施工済<br>① 交差点の隅切り改良 長期<br>② 横断歩道・停止線の前出し 長期 |

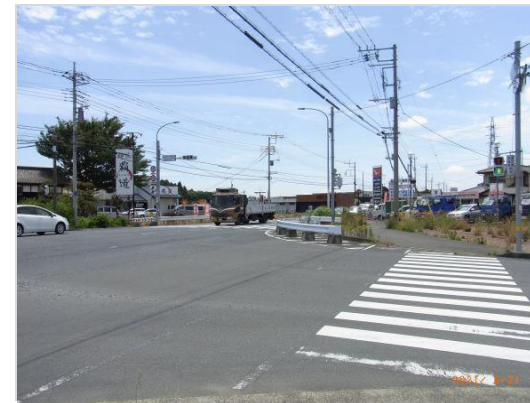
| 着目事故 | 要因 | 対策方針 | 具体の対策内容案 ※ | |
|---|---|---|---|---|
| ① 上り線流入部<br>追突事故 | 直線的で走りやすいため速度超過を誘発 | 速度を抑制する | ① 減速路面標示(ドットライン) | 短期 |
| ② 下り線流入部<br>追突事故 | 車線減少に気をとられ、前方車への注意が散漫になる | 注意を喚起する | ② 路面標示「追突注意」 | 短期 |
| ③ 交差点内<br>右折時事故 | 交差点内が広い、右折待ち車両の停止位置や軌跡が安定せず、対向車を見落としやすい | 右折待ち位置を明示する | ③ 法定外看板「交差点あり」「追突注意」 | 短期 |
| ④ 上り線流出部<br>車線逸脱事故 | 交差点を堺に車線数が減少し線形がクランク状になっているため、ハンドル操作を誤りやすい | 車線形状への注意を喚起する | ④ 右折指導線の引き直し | 短期 |

| 着目事故 | 要因 | 対策方針 | 具体の対策内容案 ※ | |
|---|---|---|---|---|
| | | | ⑤ 縁石にラバーポールを設置 | 短期 |

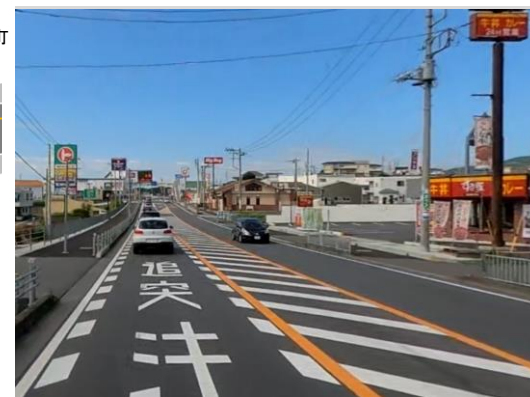
| 着目事故 | 要因 | 対策方針 | 具体の対策内容案 ※ | |
|---|---|---|---|---|
| ①上り線 田尻町交差点流入部追突事故 | 2つの交差点間ですり鉢状の勾配がついており、下り勾配から上り勾配に変化するところで速度変化が生じることで、前方車両に追突 | 速度を抑制する | ① 減速路面標示（ドットライン） | 短期 |
| ②下り線 田尻浜入口交差点流入部追突事故 | | 注意を喚起する | ② 路面標示「追突注意」 | 短期 |
| ③上り線 沿道施設出入口付近事故 | 上り線・下り線ともにショッピングセンター出入口に向けて下り勾配となっており、出入車両に気付いても止まりきれずに衝突 | 沿道出入りへの注意を喚起する | ③ (LED式) 法定外看板「沿道出入注意」⇔「走行注意」「交差点あり」⇔「追突注意」 | 短期 |

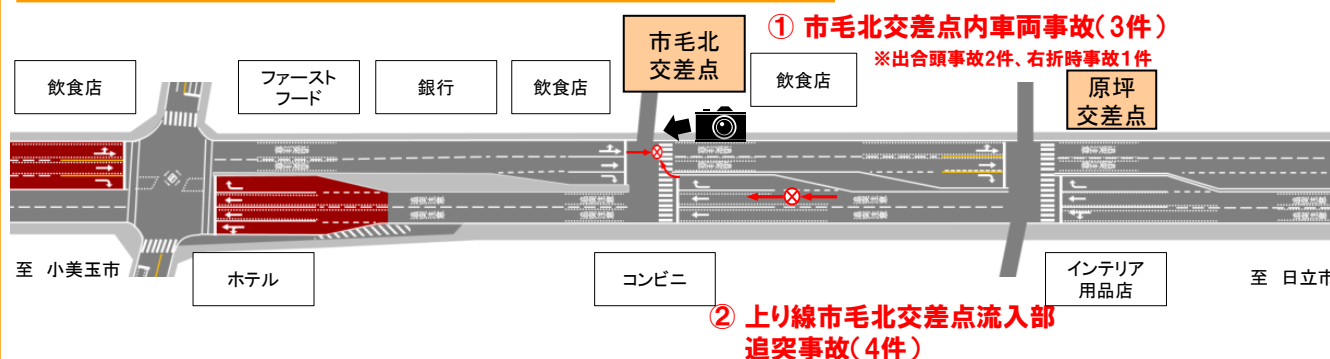
- ① 市毛北交差点内車両事故(3件)  
※出合頭事故2件、右折時事故1件
- ② 上り線市毛北交差点流入部追突事故(4件)

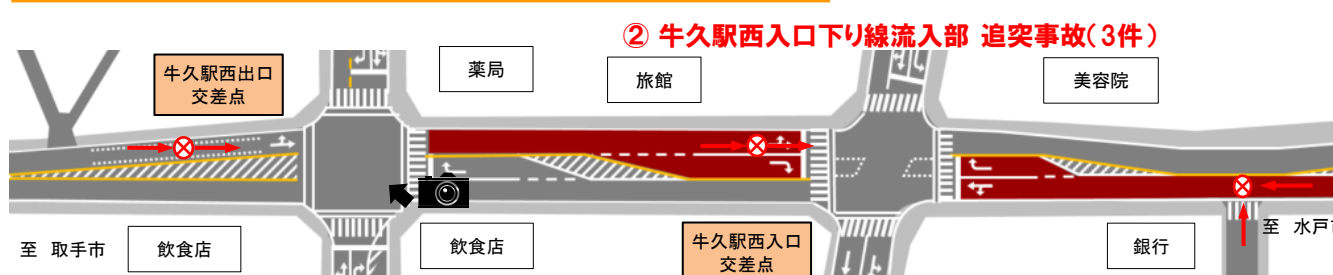
### ① 牛久駅西出口交差点上り線流入部 追突事故(3件)

- ・牛久駅西出口交差点上り流出部追突事故(1件)
- ・牛久駅西出口交差点上り流入部追突事故(1件)
- ・牛久駅西出口交差点横断中事故(1件)
- ・牛久駅西入口交差点上り流入部追突事故(1件)
- ・上り線単路部追突事故(1件)
- ・上り線単路部横断中事故(1件)
- ・下り線単路部右折時事故(1件)
- ・上り線単路部其他人対車両事故(1件)
- ・単路部合頭事故(離れた位置で計3件)
