# 交通安全対策検討(案) 【県管理】

第5次事故危険箇所(予定) 県管理

●第5次事故危険箇所（予定）位置図

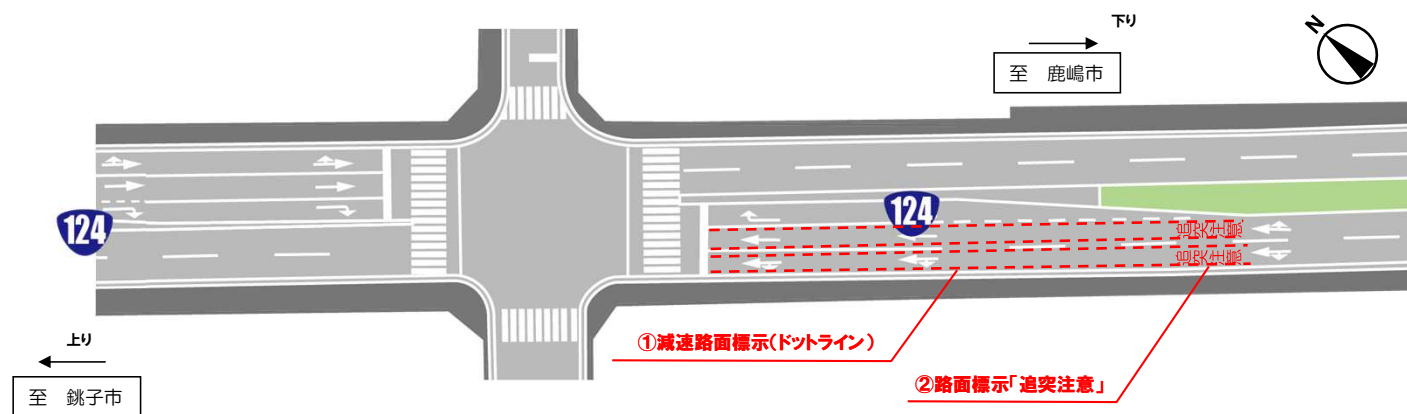
## 事故対策の立案

- ① 追 突 交差点流入部で3件発生
- ② 横断中 横断歩道で1件発生（歩行者死亡）

| 着目事故 | 要因 | 対策方針 | 具体の対策内容案 ※ |
|---|---|---|---|
| ①追突 | 長い直線区間による速度超過 | 速度抑制 | ①減速路面標示（ドットライン） <span style="border: 1px solid red; padding: 2px;">短期</span> |
| ②横断中 | | 注意喚起 | ②路面標示「追突注意」 <span style="border: 1px solid red; padding: 2px;">短期</span> |

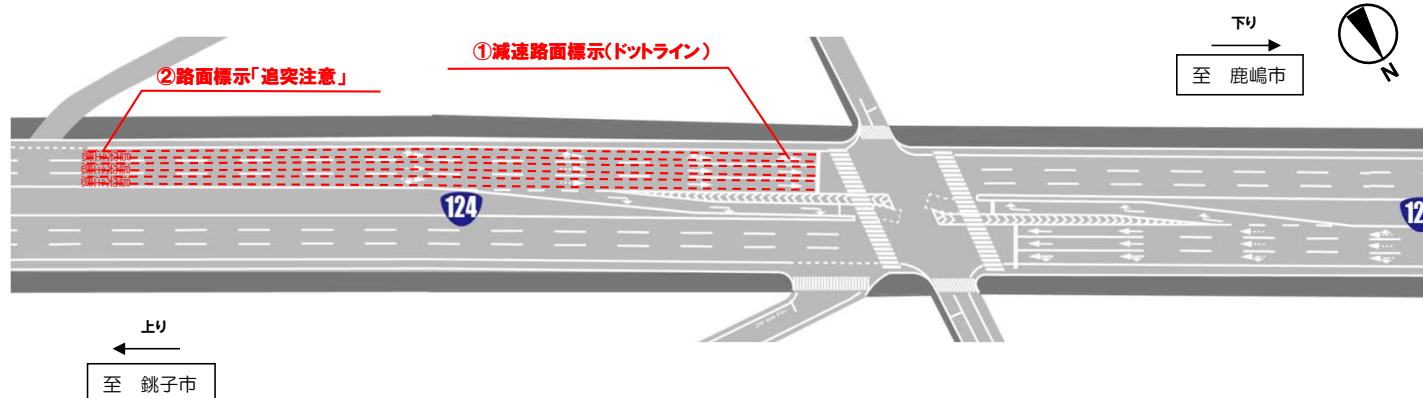
## 事故対策の立案

- ① 追突 交差点流入部付近で6件発生
- ② 路上作業中 交差点流出部下り線で1件発生（歩行者死亡）

| 着目事故 | 要因 | 対策方針 | 具体の対策内容案 ※ |
|---|---|---|---|
| ①追突 | 長い直線区間による速度超過 | 速度抑制 | ①減速路面標示（ドットライン） 短期 |
| ②路上作業中 | | 注意喚起 | ②路面標示「追突注意」 短期 |

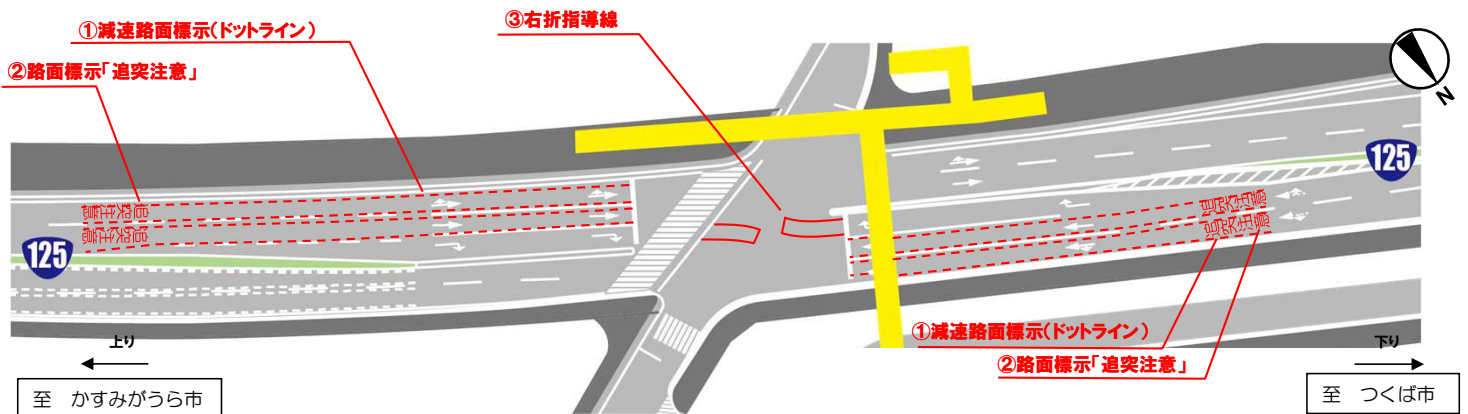
## 事故対策の立案

- ① 追突 交差点流入部で4件、流出部で1件発生
- ② 右折 交差点中心部で2件発生（うち二輪車死亡1件）

| 着目事故 | 要因 | 対策方針 | 具体の対策内容案 ※ |
|---|---|---|---|
| ①追突 | 長い直線区間による速度超過 | 速度抑制<br>注意喚起 | ①減速路面標示（ドットライン） 短期<br>②路面標示「追突注意」 短期 |
| ②右折 | 右折時の走行位置が不明確 | 走行位置の明確化 | ③右折指導線 短期 |

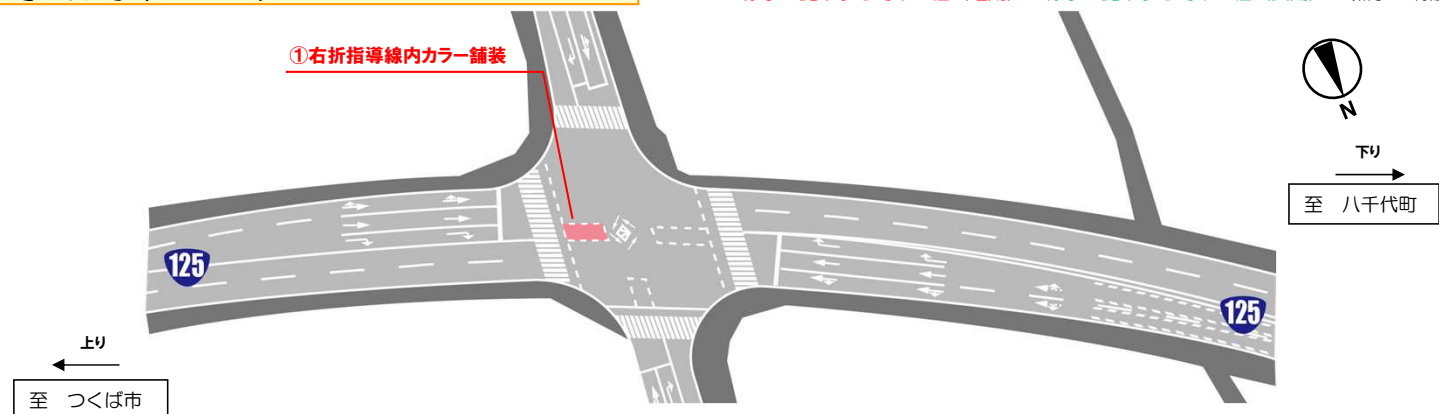
## 事故対策の立案

① 右折 交差点中心部で2件発生

| 着目事故 | 要因 | 対策方針 | 具体の対策内容案 ※ |
|---|---|---|---|
| ①右折 | 無理な右折 | 走行位置・停止位置の明確化 | ①右折指導線内カラー舗装 <span style="border: 1px solid red; padding: 2px;">短期</span> |

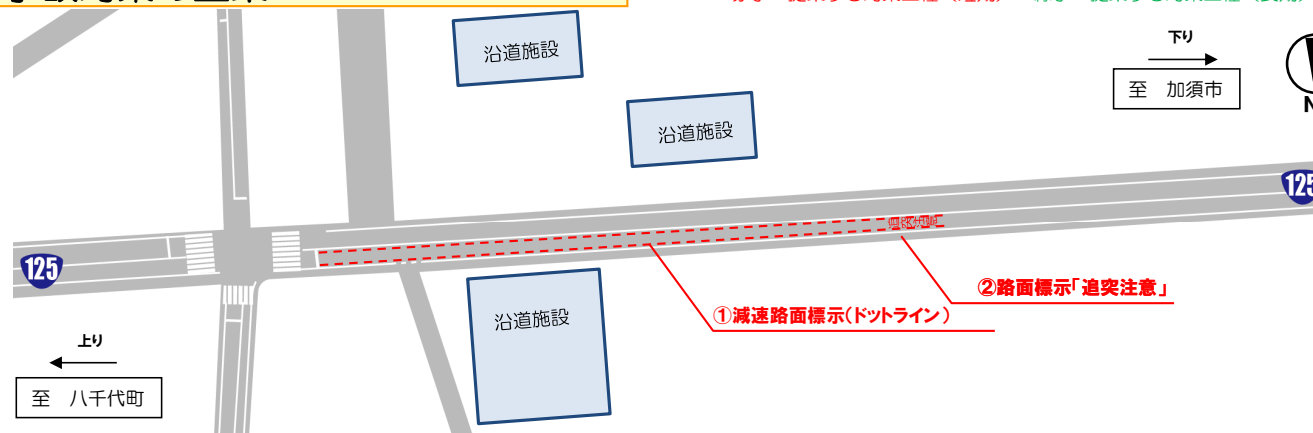
## 事故対策の立案

① 追突 沿道施設が連坦する区間内の上りで3件、下りで1件発生

| 着目事故 | 要因 | 対策方針 | 具体の対策内容案 ※ |
|---|---|---|---|
| ①追突 | 長い直線区間による速度超過 | 速度抑制 | ①減速路面標示（ドットライン） <span style="border: 1px solid red; padding: 2px;">短期</span> |
| | | 注意喚起 | ②路面標示「追突注意」 <span style="border: 1px solid red; padding: 2px;">短期</span> |
