秩父橋（埼玉県秩父市）への直轄診断

国土交通省 関東道路メンテナンスセンター ○宮崎 修
国土交通省 関東地方整備局 道路管理課 山本 裕一
秩父市 地域整備部 道路維持課 宮原 敬治
国土交通省 関東道路メンテナンスセンター 松藤 洋照

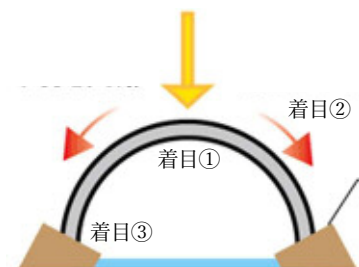
図-3 直轄診断における着目

秩父市の意向とコンクリートアーチ橋という構造特性、定期点検の結果、既往の資料と令和元年 8 月 6 日に実施した現地調査から、秩父橋の構造安全性が確保されることを念頭において技術的な助言では、以下に示す 3 点(図-3)に着目した。

- ①アーチ部材の形状が保たれていること。
- ②アーチ部材のコンクリート断面を介して圧縮力が基礎地盤へと伝達されていること。
- ③基礎の安定が継続的に確保できていること。
