# 交通安全対策検討(案) 【国管理】

# 第5次事故危険箇所 国管理

# 【No. 8】 国道4号 三杉町交差点(古河市東4丁目16-15)

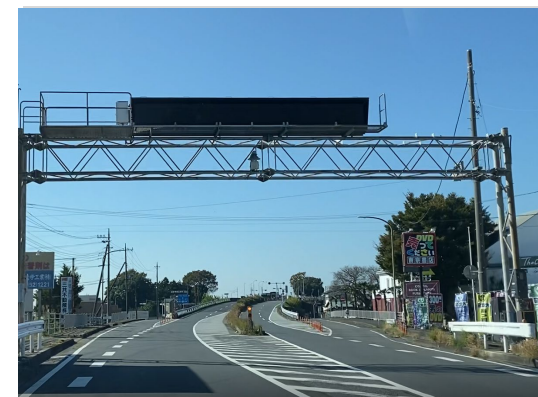
## 現地写真

| 着目事故 | 要因 | 対策方針 | 具体の対策内容案※ |
|---|---|---|---|
| ①上り線<br>自転車(死亡)事故 | 正しい走行位置が分からず自動車専用区間を走り自動車と衝突 | 走行位置を案内する | ①法定外看板「自転車は側道へ」 |
| ②下り線<br>追突事故 | 車線減少が分かりにくく、急に減速し追突 | 走行位置を明示する | ②矢羽根 |
| ③上り線 側道<br>追突事故 | 交差点がわかりにくく、渋滞に気づくのが遅れ追突 | 車線減少の明示 | ③ラバーポール |
| ④上り線<br>追突事故 | 信号が見えにくく、前方車の停止に気づくのが遅れ追突 | 注意を喚起する | ④路面標示「追突注意」 |
| ⑤上り線<br>右折事故 | 右折停止線の位置が不適切 | 速度を抑制する | ⑤減速路面標示(ドットライン) |
| ⑥下り線<br>左折事故 | 路面標示が消えており、走行位置が不明瞭 | 交差点の事前予告 | ⑥警戒標識「信号機あり」 |
| | 速度が高いまま交差点に進入 | 右折挙動の安定化 | ⑦右折指導線 |

| 着目事故 | 要因 | 対策方針 | 具体の対策内容案※ |
|---|---|---|---|
| | | 走行位置の明確化 | ⑧路面標示の更新 |
| | | 交差点のコンパクト化 | ⑨交差点のコンパクト化 |

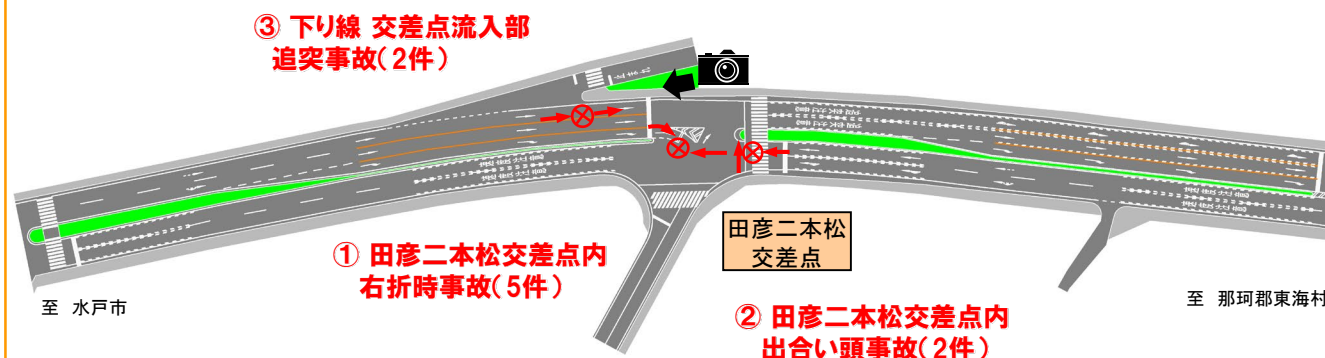
## 【No. 7】 国道6号 ひたちなか市田彦二本松交差点

H28-R1事故データ

・死傷事故件数:10件

・該当指標:事故削減4割未達(11件→10件)

※当該区間周辺の事故状況も含めて事故発生状況を作成しているため、左下の事故類型と件数が合わない場合があります。

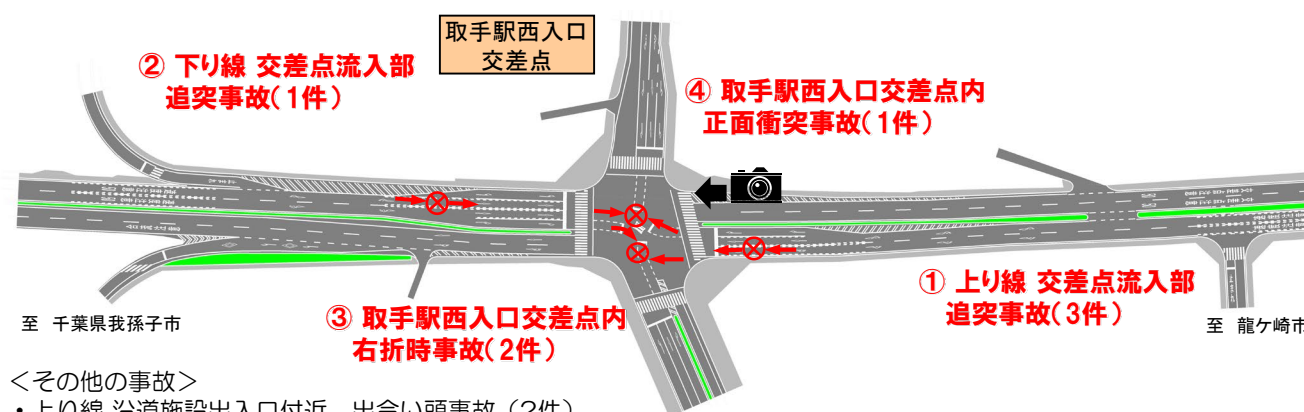
# 【No. 11】 国道6号 取手市取手駅西入口交差点

H28-R1事故データ  
・死傷事故件数: 9件  
・該当指標: 高齢者事故 (5件)

＜その他の事故＞

・上り線 沿道施設出入口付近 出会い頭事故 (2件)

※当該区間周辺の事故状況も含めて事故発生状況を作成しているため、左下の事故類型と件数が合わない場合があります。

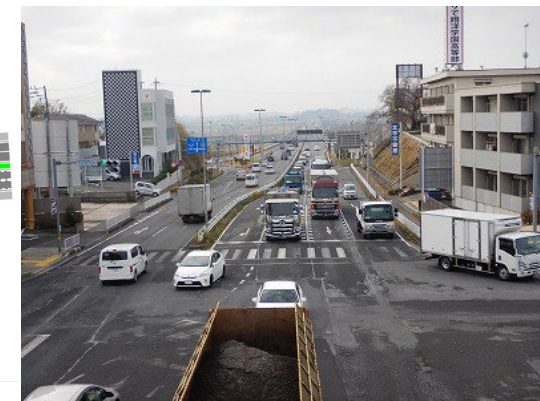
## 現地写真

| 着目事故 | 要因 | 対策方針 | 具体の対策内容案 ※ | |
|---|---|---|---|---|
| ③ 交差点内 右折事故 | 右折指導線の劣化 | 通行位置の明示 | ③ 右折指導線の再構築 | 短期 |
