# 交通安全対策検討(案) 【県管理】

第6期事故危険区間 県管理

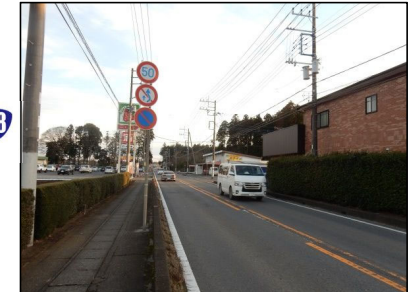
📷 現地写真

- ① 正面衝突 区間北側の沿道施設前で2件、区間南側の脇道出入口で1件発生
- ② 右折 区間北側の沿道施設前で1件、区間南側の沿道施設前で1件発生
- ③ 出会い頭 区間北側の脇道出入口で1件発生

| 着目事故 | 要因 | 対策方針 | 具体の対策内容案※ | |
|---|---|---|---|---|
| ①正面衝突 | 長い直線区間における速度超過による沿道施設や脇道からの出入り車両との接触 | 速度抑制 | ①減速路面標示(ドットライン) | 短期 |
| ②右折 | | 走行位置の明確化 | ②中心線(黄)ラインの引き直し | 短期 |
| ③出会い頭 | | 注意喚起 | ③路面標示「速度落せ」 | 短期 |

| 着目事故 | 要因 | 対策方針 | 具体の対策内容案※ | |
|---|---|---|---|---|
| | | | ④路面標示「交差点注意」 | 短期 |

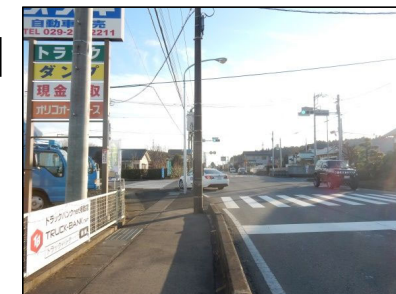
📷 現地写真

① 追突 交差点流入部で6件、流出部で1件発生

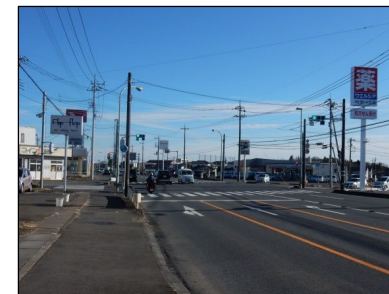
📷 現地写真

- ① 右折 交差点中心部で3件、横断歩道で2件(自転車)発生

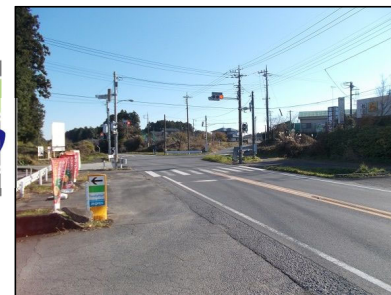
📷 現地写真

- ① 追突 交差点内で1件、交差点流入部で4件、沿道施設出入口前で1件発生  
 ② 左折 横断歩道で1件発生（自転車）

| 着目事故 | 要因 | 対策方針 | 具体の対策内容案※ |
|---|---|---|---|
| ①追突 | 長い区間による速度超過 | 注意喚起 | ①4車線化事業中 <span style="border: 1px solid green; padding: 2px;">長期</span> |
| ②左折 | 草の繁茂による視界不良 | 視界確保 | |

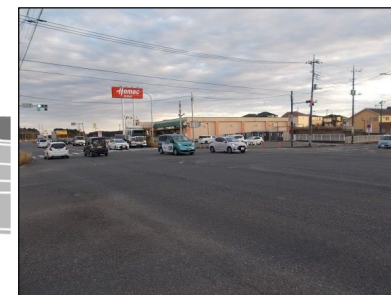
📷 現地写真

- ① 追突 交差点流入部で4件発生
- ② 右折 交差点中心部で3件発生(うち自転車1件)

| 着目事故 | 要因 | 対策方針 | 具体の対策内容案※ | |
|---|---|---|---|---|
| ①追突 | 長い直線区間による速度超過 | 速度抑制 | ①減速路面標示(ドットライン) | 短期 |
| | | 注意喚起 | ②路面標示「追突注意」 | 短期 |
| ②右折 | 右折時の走行位置が不明確 | 走行位置の明確化 | ③右折指導線 | 短期 |

| 着目事故 | 要因 | 対策方針 | 具体の対策内容案※ | |
|---|---|---|---|---|
| | | | ④導流帯引き直し | 短期 |

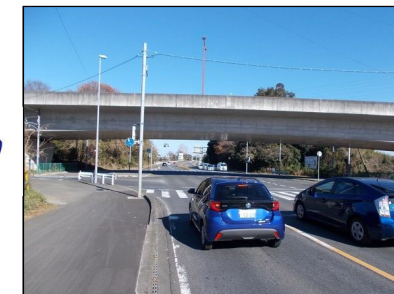
📷 現地写真

- ① 右折 交差点中心部で6件発生
- ② 追突 交差点中心部で1件、流入部で3件、流出部で1件発生

| 着目事故 | 要因 | 対策方針 | 具体の対策内容案※ | |
|---|---|---|---|---|
| ①右折 | 右折時の速度が高い・走行位置が不安定 | 走行位置の明確化 | ①右折指導線内カラー舗装 | 短期 |
| ②追突 | 交差点への進入速度が高い | 速度抑制 | ②減速路面標示(ドットライン) | 短期 |
| | | 注意喚起 | ③路面標示「追突注意」 | 短期 |

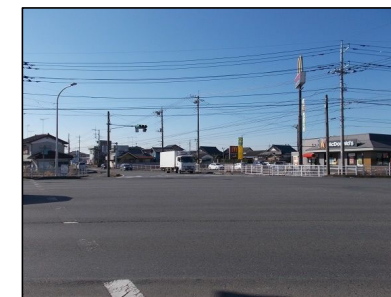
📷 現地写真

- ① 右折 交差点中心部で3件、横断歩道で1件(自転車)発生
- ② 追突 沿道施設出入口前で3件発生

| 着目事故 | 要因 | 対策方針 | 具体の対策内容案※ | |
|---|---|---|---|---|
| ①右折 | 走行位置が不明確 | 走行位置の明確化 | ①右折指導線 | 短期 |
| | | | ②導流帯引き直し | 短期 |
| ②追突 | 長い直線区間による速度超過 | 速度抑制 | ③減速路面標示(ドットライン) | 短期 |
| | | 注意喚起 | ④路面標示「追突注意」 | 短期 |

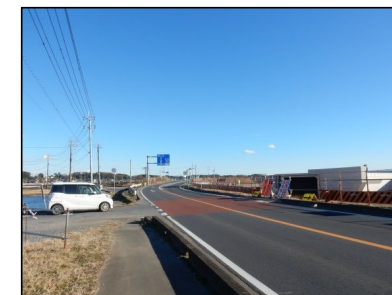
📷 現地写真

- ① 出会い頭 交差点中心部で9件発生（うち二輪車死亡1件）
- ② 追突 交差点中心部で1件発生

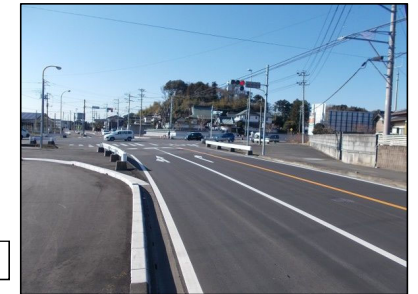
📷 現地写真

① 追突 交差点流入部で4件、脇道出入口で1件発生

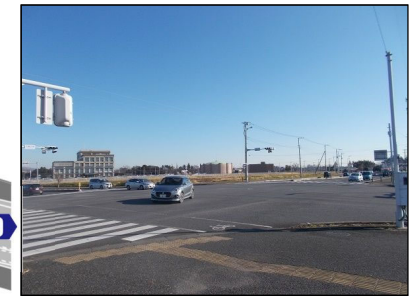
現地写真

- ① 追突 交差点流入部で3件発生
- ② 右折 交差点中心部で2件発生（うち信号無視1件）

| 着目事故 | 要因 | 対策方針 | 具体の対策内容案※ |
|---|---|---|---|
| ①追突 | 直線区間による速度超過 | 速度抑制 | ①減速路面標示（ドットライン） 短期 |
| ②右折 | 走行位置が不明確・無理な右折（右折指導線・導流帯消滅） | 走行位置の明確化 | ③右折指導線引き直し 短期 |

| 着目事故 | 要因 | 対策方針 | 具体の対策内容案※ |
|---|---|---|---|
| | | 注意喚起 | ②路面標示「追突注意」 短期 |
| | | | ④導流帯引き直し 短期 |

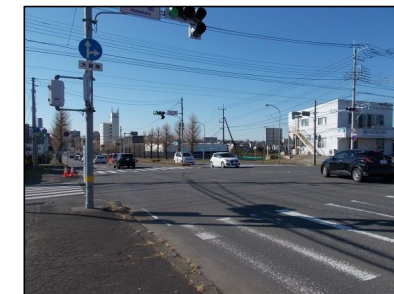
📷 現地写真

- ① 右折 交差点中心部で8件発生
- ② 追突 交差点流入部で3件発生

| 着目事故 | 要因 | 対策方針 | 具体の対策内容案※ | |
|---|---|---|---|---|
| ①右折 | 右折時の走行位置が不明確・無理な右折 | 走行位置の明確化 | ①右折指導線引き直し | 短期 |
| | 長い直線区間による速度超過 | 速度抑制 | ②減速路面標示(ドットライン) | 短期 |

| 着目事故 | 要因 | 対策方針 | 具体の対策内容案※ | |
|---|---|---|---|---|
| ②追突 | | 注意喚起 | ③路面標示「追突注意」 | 短期 |

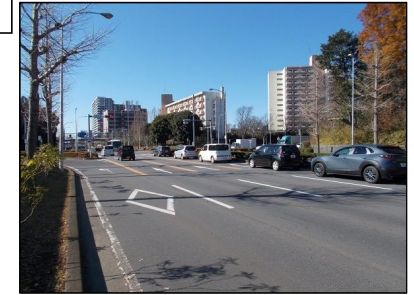
📷 現地写真

- ① 追 突 交差点流入部で7件発生
- ② 出会い頭 左折専用車線で5件発生(自転車)

| 着目事故 | 要因 | 対策方針 | 具体の対策内容案※ | |
|---|---|---|---|---|
| ①追突 | 長い直線区間による速度超過 | 速度抑制 | ①減速路面標示(ドットライン) | 短期 |
| ②出会い頭 | 左折車両の不注意 | 注意喚起 | ③法定外看板「左折時歩行者・自転車注意」 | 短期 |

| 着目事故 | 要因 | 対策方針 | 具体の対策内容案※ | |
|---|---|---|---|---|
| | | 注意喚起 | ②路面標示「追突注意」 | 短期 |

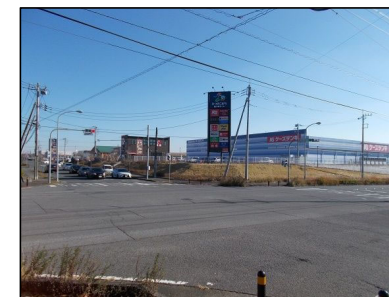
現地写真

① 横断中 横断歩道で2件発生（歩行者）  
② 右 折 交差点中心部で2件発生

| 着目事故 | 要因 | 対策方針 | 具体の対策内容案※ | |
|---|---|---|---|---|
| ①横断中 | 植栽による視界不良 | 視界確保 | ①植栽の管理 | 短期 |
| ②右折 | 交差点が広く走行位置が不明確 | 走行位置の明確化 | ③右折指導線 | 短期 |

| 着目事故 | 要因 | 対策方針 | 具体の対策内容案※ | |
|---|---|---|---|---|
| | 左折車両の不注意 | 注意喚起 | ②法定外看板「左折時歩行者・自転車注意」 | 短期 |
| | | | ④導流帯 | 短期 |

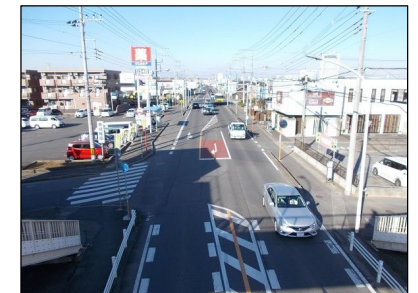
📷 現地写真

- ① 追突 交差点中心部で4件、流入部で1件発生
- ② 出会い頭 交差点中心部で4件発生(うち二輪車死亡1件)

| 着目事故 | 要因 | 対策方針 | 具体の対策内容案※ |
|---|---|---|---|
| ①追突 | 長い直線区間による速度超過 | 速度抑制 | ①減速路面標示(ドットライン) <span style="border: 1px solid red; padding: 2px;">短期</span> |
| ②出会い頭 | 前方不注意 | 注意喚起 | ②交差点内カラー舗装 <span style="border: 1px solid red; padding: 2px;">短期</span><br>③路面表示「交差点注意」 <span style="border: 1px solid red; padding: 2px;">短期</span> |

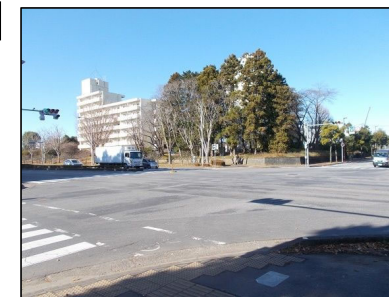
📷 現地写真

- ① 右折 交差点中心部で3件、横断歩道で1件(自転車)発生
- ② 追突 交差点流入部で2件発生

| 着目事故 | 要因 | 対策方針 | 具体の対策内容案※ | |
|---|---|---|---|---|
| ①右折 | 右折時の停止位置・走行位置が不明確 | 停止位置・走行位置の明確化 | ①右折指導線 | 短期 |
| ②追突 | 長い直線区間による速度超過 | 速度抑制 | ③減速路面標示(ドットライン) | 短期 |

| 着目事故 | 要因 | 対策方針 | 具体の対策内容案※ | |
|---|---|---|---|---|
| | | | ②導流帯引き直し | 短期 |
| | | 注意喚起 | ④路面標示「追突注意」 | 短期 |

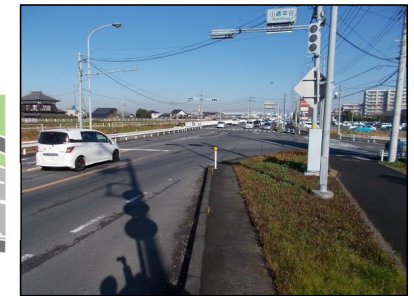
📷 現地写真

① 右折 交差点中心部で1件、横断歩道で4件（自転車3件、軽車両1件）発生

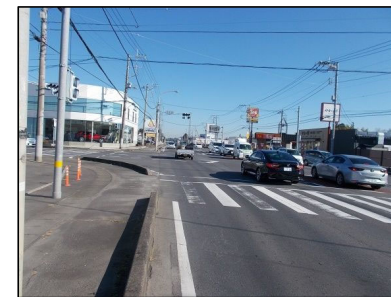
📷 現地写真

① 追突 交差点流入部で4件発生

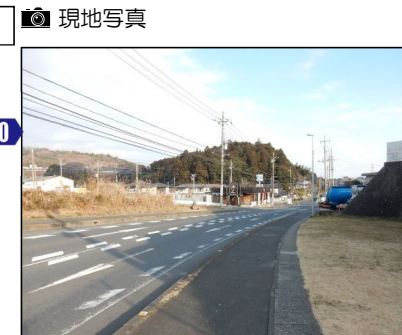
- ① 追突 交差点付近で3件、沿道施設出入口で1件発生
- ② 出会い頭 北側交差点で3件（自転車）発生

| 着目事故 | 要因 | 対策方針 | 具体の対策内容案※ |
|---|---|---|---|
| ①追突 | 見通しが悪い中での速度超過 | 注意喚起 | ①路面表示「追突注意」 短期 |
| ②出会い頭 | 視界不良 | 視認性の向上 | ②草木の手入れに関する民間との調整 短期 |

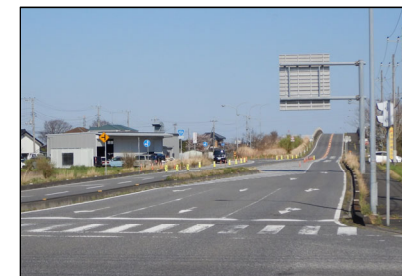
📷 現地写真

①【着目事故】対策方向で依然として追突事故が発生している

| 着目事故 | 要因 | 対策方針 | 具体の対策内容案※ |
|---|---|---|---|
| ①追突 | 急な下り坂による速度超過 | 速度抑制<br>注意喚起 | ①減速路面標示（ドットライン）<br>②路面標示「交差点注意」<br>③路面標示「追突注意」 |

件数は少ないが依然として追突事故が発生しているため、減速路面標示（ドットライン）、路面標示「追突注意」の追加対策を行う。

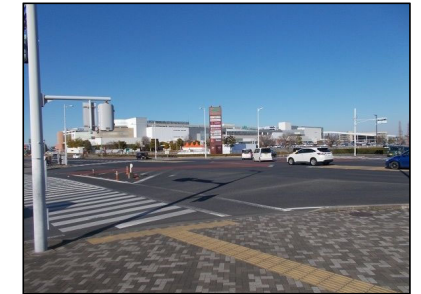
📷 現地写真

- ① 追突 交差点中心部で1件、交差点流入部で4件発生
- ② 右折 交差点中心部で2件、横断歩道で2件（自転車）発生

| 着目事故 | 要因 | 対策方針 | 具体の対策内容案※ |
|---|---|---|---|
| ①追突 | 長い直線区間による速度超過 | 速度抑制<br>注意喚起 | ①減速路面標示（ドットライン）<br>②路面表示「追突注意」 |
| ②右折 | 右折時の前方不注意・自転車横断帯の視認性不足 | 注意喚起・視認性向上 | ③右折指導線・カラー舗装の前出し |

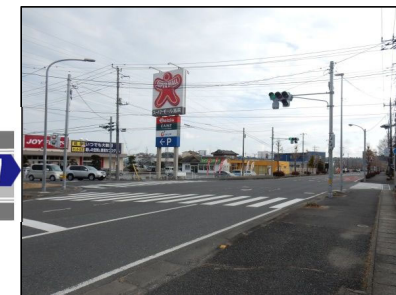
📷 現地写真

- ① 追 突 交差点流入部で2件発生
- ② 右 折 交差点中心部で1件発生
- ③ 出会い頭 横断歩道で1件発生（自転車）
- ④ 横 断 中 横断歩道で1件発生（歩行者）

| 着目事故 | 要因 | 対策方針 | 具体の対策内容案※ |
|---|---|---|---|
| ①追突 | 下り坂、長い直線区間による速度超過 | 速度抑制<br>注意喚起 | ①減速路面標示（ドットライン） 短期<br>②路面標示「追突注意」 短期 |
| ②右折 | 右折時の走行位置が不明確 | 走行位置の明確化 | ③右折指導線・右折誘導線引き直し 短期 |

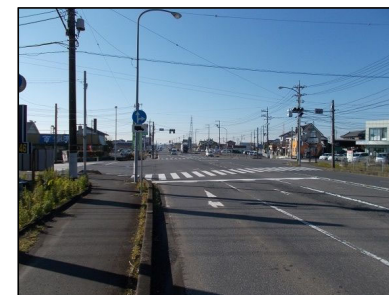
📷 現地写真

- ① 出会い頭 交差点中心部で2件発生（自転車）
- ② 右折 交差点中心部で1件発生

| 着目事故 | 要因 | 対策方針 | 具体の対策内容案※ |
|---|---|---|---|
| ① 出会い頭 | 長い直線区間による速度超過 | 速度抑制 | ① 減速路面標示（ドットライン） <span style="border: 1px solid red; padding: 2px;">短期</span> |
| ② 右折 | 右折時の走行位置が不明確 | 走行位置の明確化 | ② 右折指導線引き直し <span style="border: 1px solid red; padding: 2px;">短期</span> |

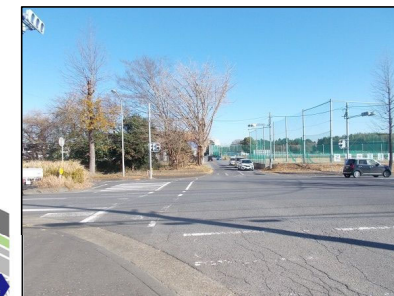
📷 現地写真

- ① 出会い頭 交差点中心部で6件発生
- ② 追突 交差点流入部で5件発生

| 着目事故 | 要因 | 対策方針 | 具体的な対策内容案※ |
|---|---|---|---|
| ① 出会い頭 | 速度超過 | 速度抑制 | ① 減速路面標示（ドットライン） <span style="border: 1px solid red; padding: 2px;">短期</span> |
| ② 追突 | 交差点手前での急減速 | 速度抑制 | ② 路面標示「追突注意」 <span style="border: 1px solid red; padding: 2px;">短期</span> |

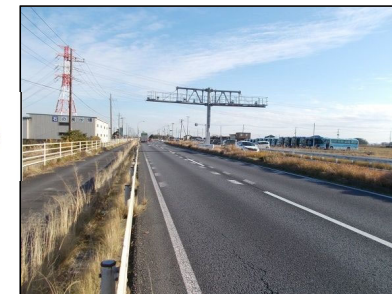
📷 現地写真

① 追突 交差点流入部で3件発生

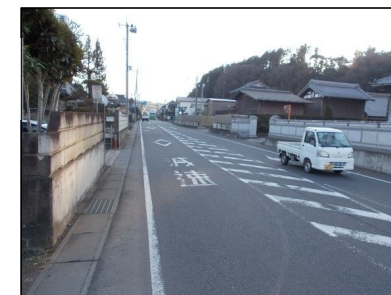
📷 現地写真

① 出会い頭 住宅が連なる沿道で1件発生

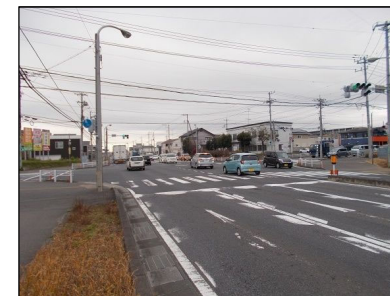
📷 現地写真

- ①追突 交差点流入部で5件発生
- ②右折 交差点中心で4件発生

| 着目事故 | 要因 | 対策方針 | 具体の対策内容案※ |
|---|---|---|---|
| ①追突 | 長い直線区間による速度超過 | 注意喚起 | ①路面標示「追突注意」 <span style="border: 1px solid red; padding: 2px;">短期</span> |
| ②右折 | 走行位置・停止位置が不明確（線の劣化） | 走行位置・停止位置の明確化 | ②右折指導線引き直し <span style="border: 1px solid red; padding: 2px;">短期</span> |

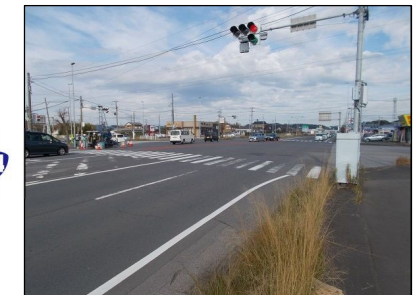
📷 現地写真

- ①追突 交差点流入部で2件、流出部で3件発生
- ②右折 横断歩道付近で3件発生（うち自転車2件）

| 着目事故 | 要因 | 対策方針 | 具体の対策内容案※ |
|---|---|---|---|
| ②右折 | 右折時の走行位置が不明確（指導線の劣化） | 走行位置の明確化 | ②右折指導線引き直し <span style="border: 1px solid red; padding: 2px;">短期</span> |

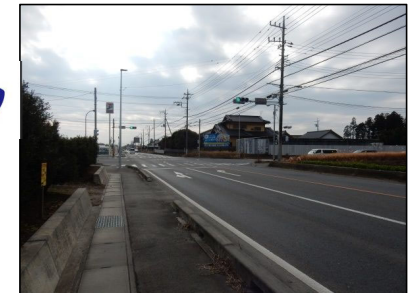
📷 現地写真

- ① 追突 交差点流入部で1件、流出部で1件、脇道出入口で1件発生
- ② 右折 交差点中心部で1件発生

| 着目事故 | 要因 | 対策方針 | 具体の対策内容案※ |
|---|---|---|---|
| ①追突 | 長い直線区間による速度超過 | 速度抑制 | ①減速路面標示（ドットライン） <span style="border: 1px solid red; padding: 2px;">短期</span> |

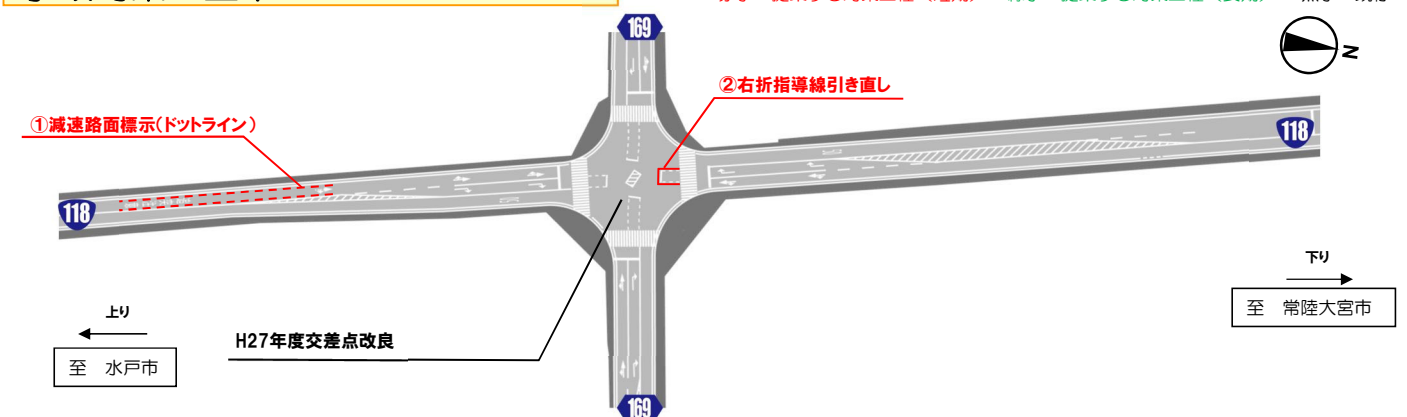
## 事故対策の立案

- 発生件数は0.6倍へと減少
- 出会い頭のみ事故件数と割合が減少
- 追突・右折事故に着目し、対策を検討 着目事故

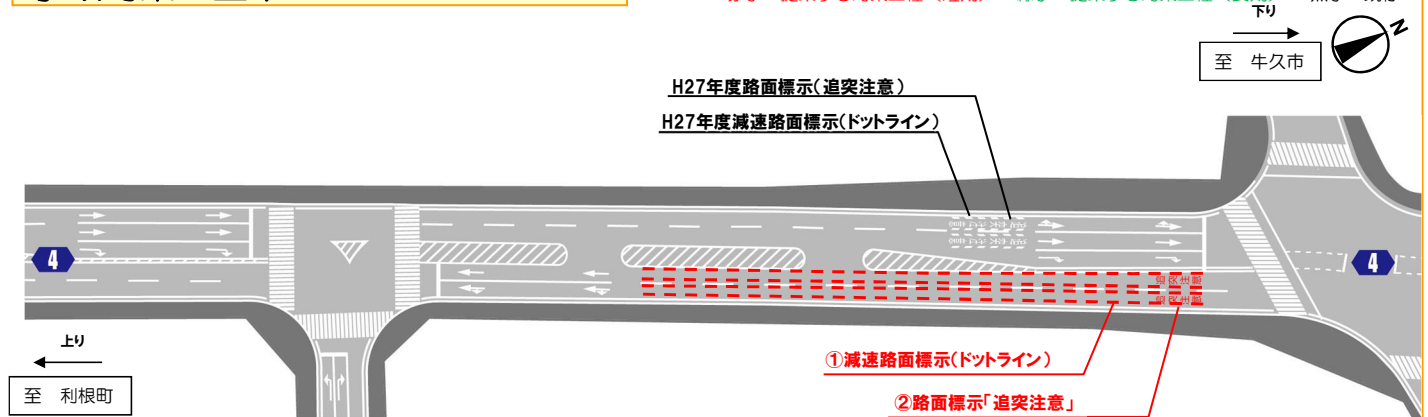
## 事故対策の立案

○発生件数は0.7倍へと減少  
○追突・出会い頭の割合が依然として高い  
○出会い頭・追突に着目し、対策を検討

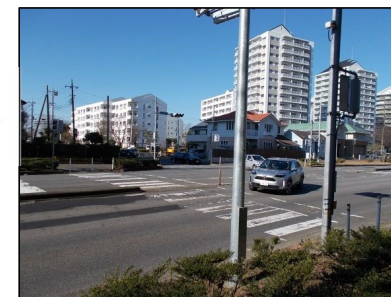
📷 現地写真

① 横断中 横断歩道で2件発生

| 着目事故 | 要因 | 対策方針 | 具体の対策内容案※ |
|---|---|---|---|
| ①横断中 | 長い直線区間による速度超過 | 速度抑制 | ①減速路面標示（ドットライン） <span style="border: 1px solid red; padding: 2px;">短期</span> |

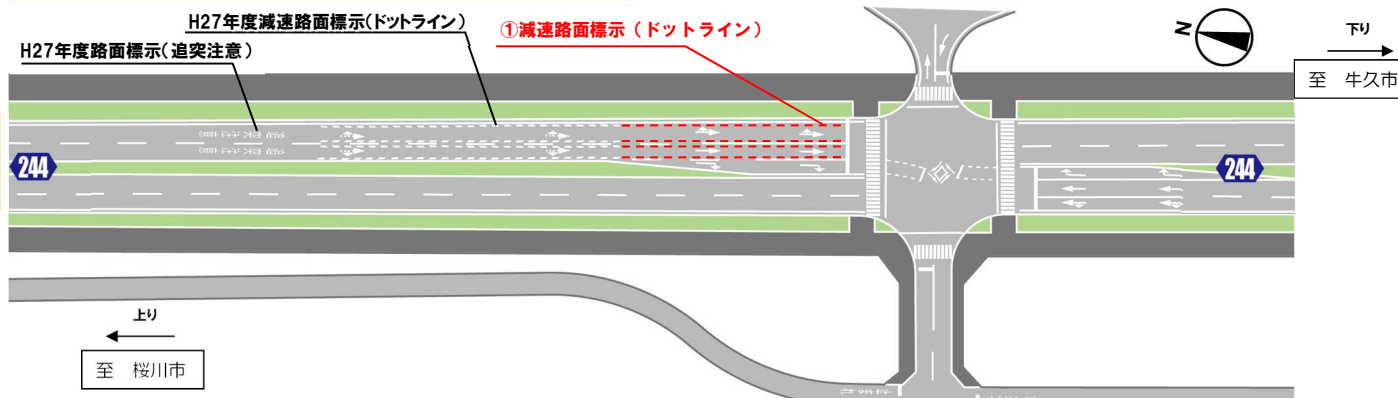
## 事故対策の立案

○新たに人対車両（横断中）が発生。人対車両（横断中）に着目し、対策を検討 着目事故
