明日の西湘海岸を考える懇談会

国土交通省 関東地方整備局 京浜河川事務所

令和3年2月26日

6-1. 西湘海岸の砂浜の状況について

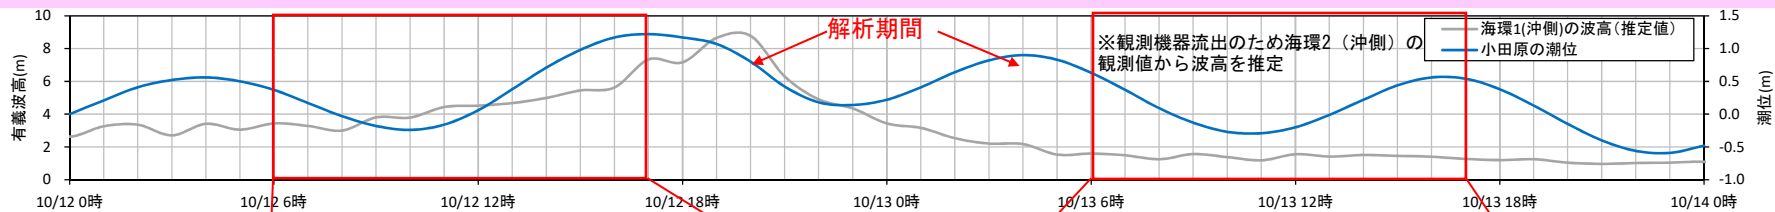
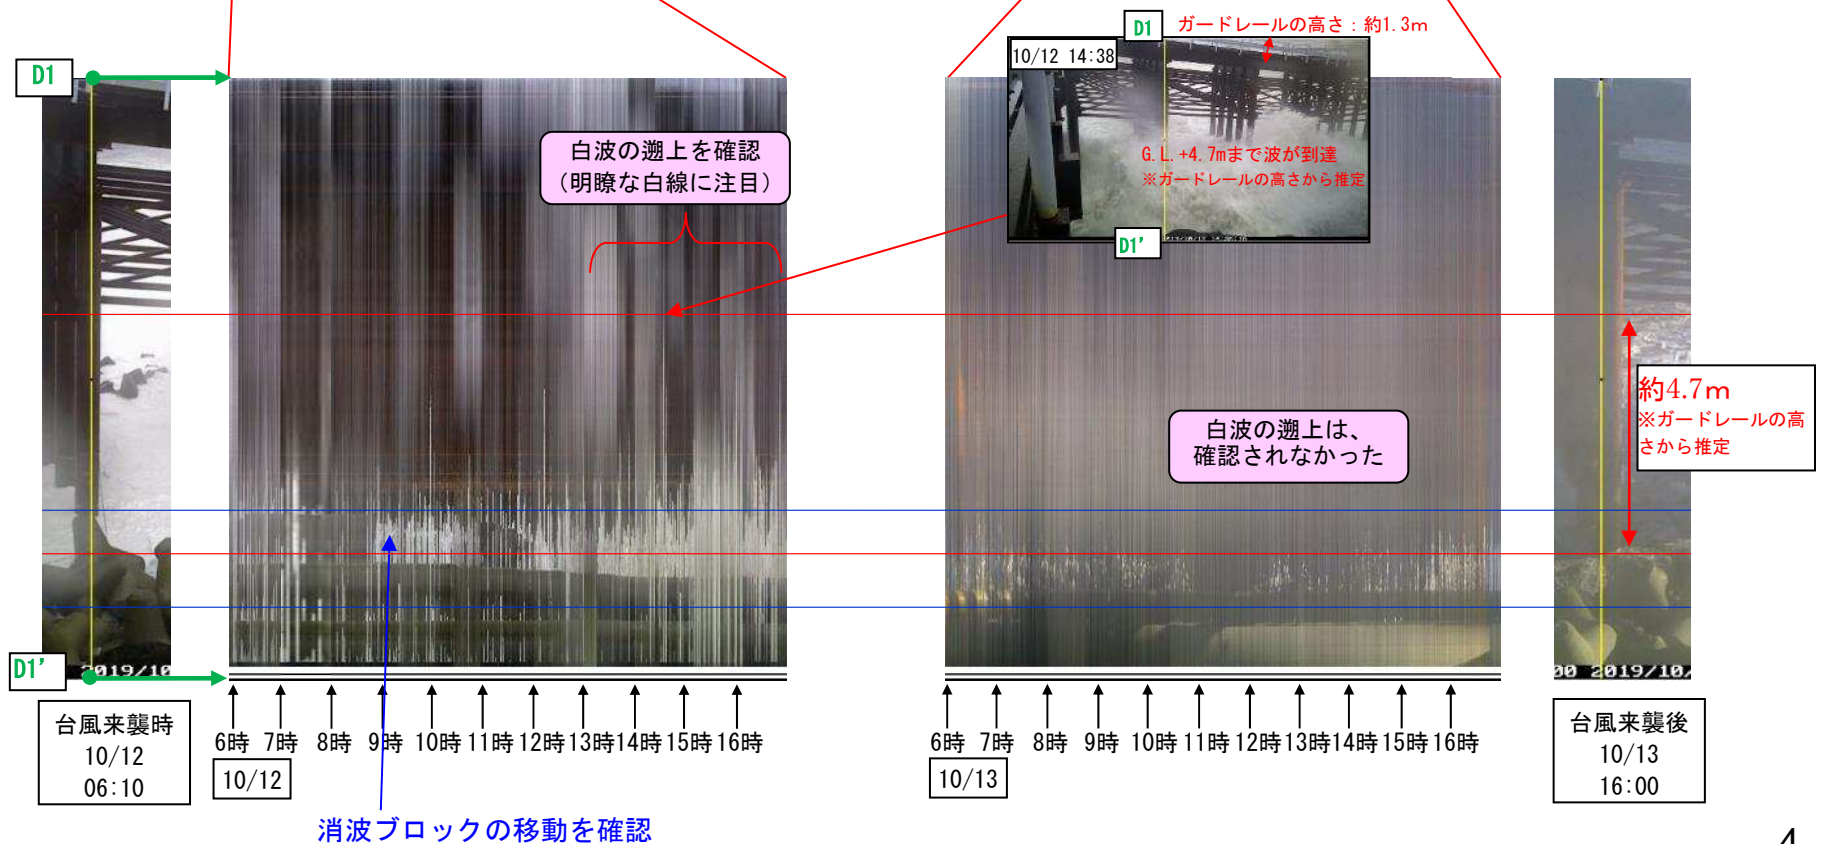
3. 前回宿題について -R1.10.12台風第19号の白波遡上高-

【整理結果】 ■ 台風19号が接近した10/12 13時～17時頃に、栈橋の杭への白波の遡上頻度の増加を確認。14時～15時に最大G.L. +4.7mまで白波の到達を確認
 ■ 台風19号上陸の翌日（10/13）は、白波の遡上はみられなかった
 ■ 白波の遡上頻度が増加した時間帯は、潮位が上昇し、かつ波高が増大している時間帯と対応していることがわかった
 ⇒ 台風19号来襲時に西湘海岸（砂浜付近）へのインパクトが強まった時間帯や状況（遡上頻度など）を実測データから確認できた

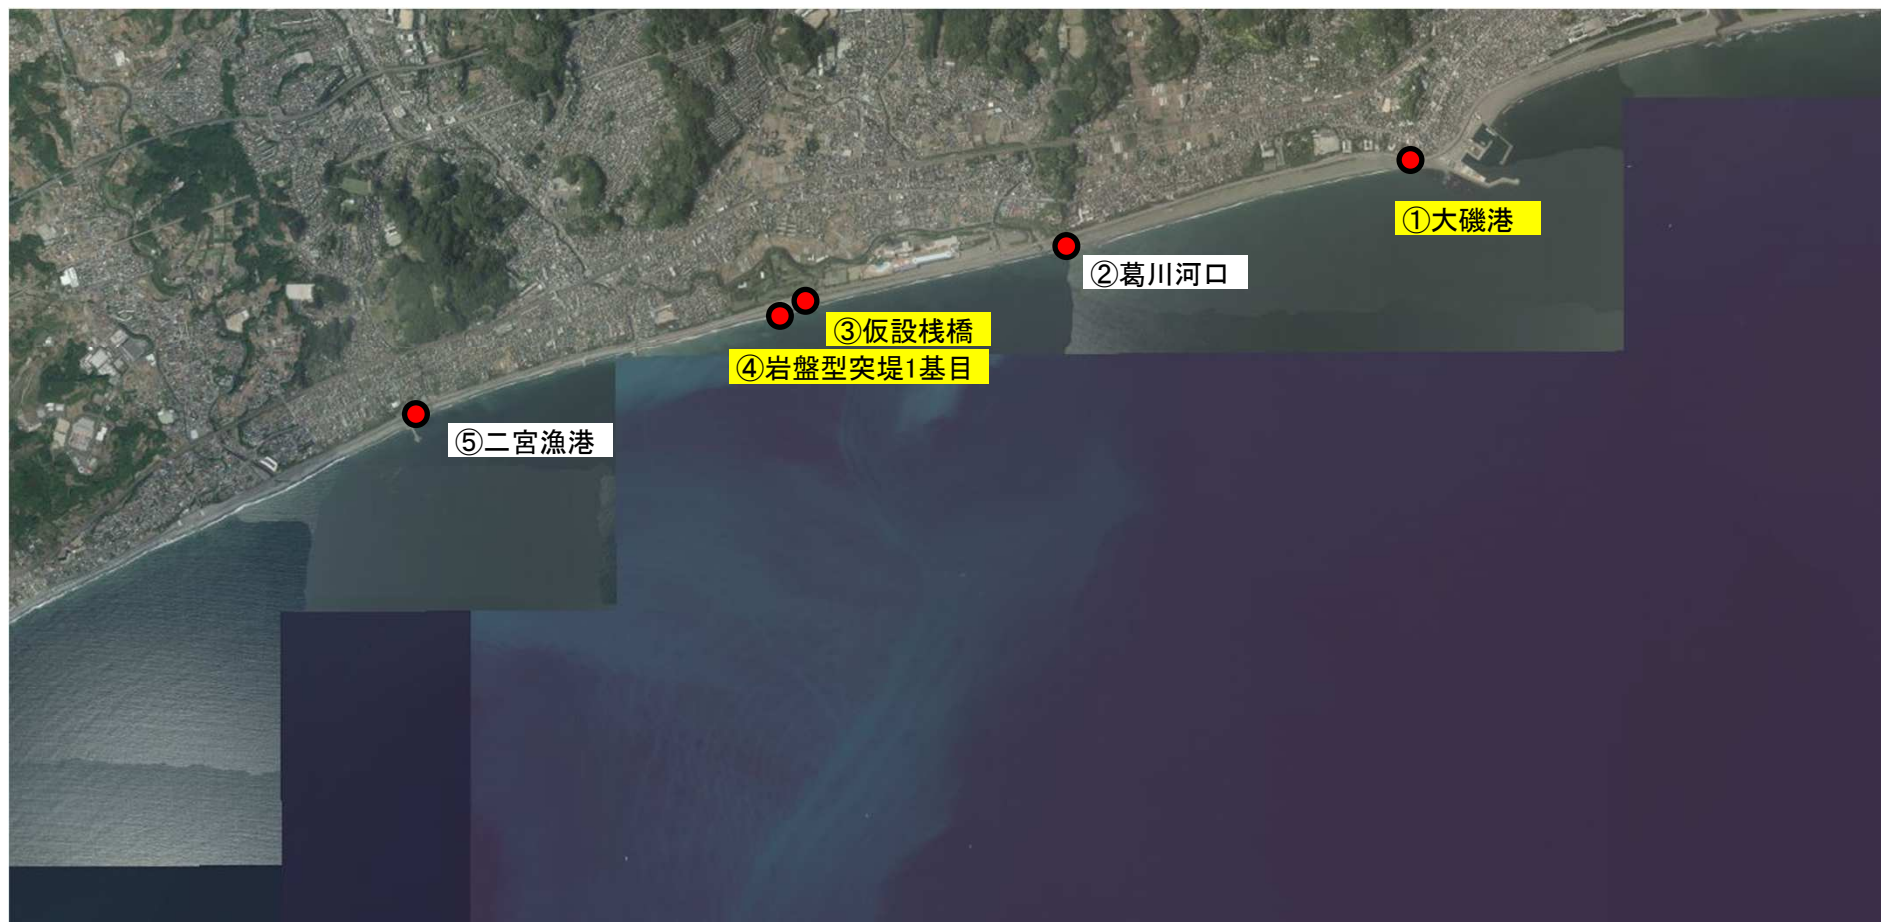
景観調査の整理地点 ※黄色着色部資料あり

- 近年大きな高波浪を観測した令和元年の台風第19号からこれまでに、西湘海岸を定点写真で撮影し、砂浜の変動を調査した結果を別紙に比較できるようにまとめました。
- 調査地点は写真の赤丸の5地点実施してありますが、砂浜の変化があったところや西湘海岸保全施設整備工事箇所となる箇所をピックアップした3地点を紹介します。(黄色着色箇所)
- 全体的に2019年台風第19号以前まで砂浜が一部を除き回復できていない。

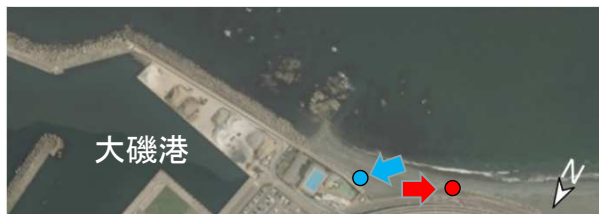
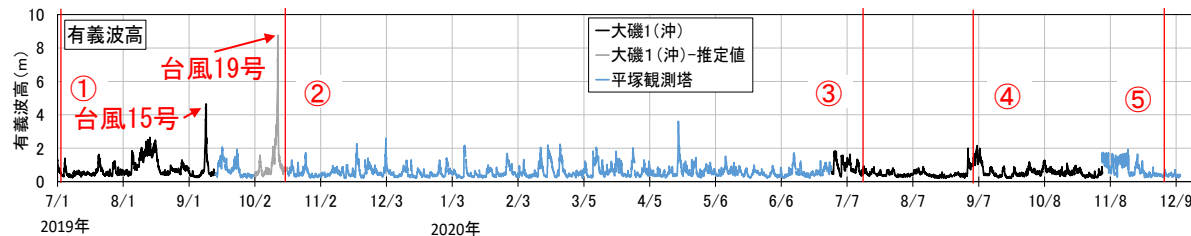
① 砂浜の状況（大磯港）

【整理結果】 ■大磯港西側のコンクリートの基部(青色)は、2019年台風第19号直後より大幅な砂浜の回復は見られない。
 ■コンクリートの基部では、2019年台風第19号直後に砂浜の侵食を確認。それ以降2020年12月まで砂浜にほとんど変化なし。
 ■消波工の前面(赤色)は、消波ブロック前面に着目し、2019年台風第19号直後以降は、砂浜の堆積状況を確認。
 ただし、令和元年台風第19号以前までの回復は見られない。

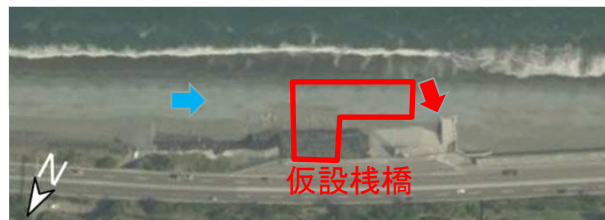
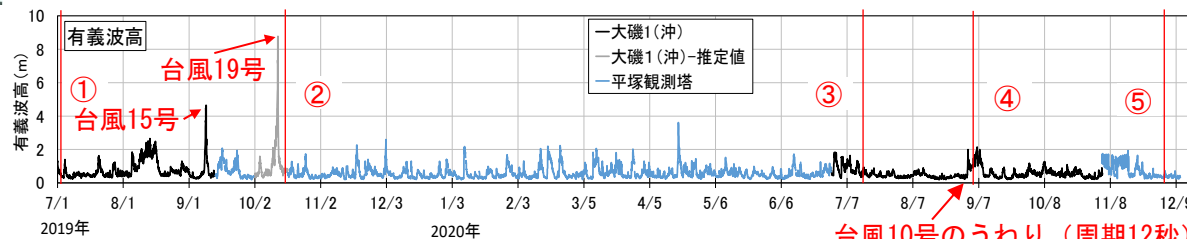
②砂浜の状況（仮設栈橋）

【整理結果】 ■階段基部(赤色)に着目して、砂浜の地盤高は2019年台風第19号により砂浜が大きく侵食。2020年7月には一時回復するも2020年台風第10号により侵食。最近では僅かずつ回復しているが2019年台風第19号以前までは回復できていない。
 ■仮設栈橋東側(青色)は写真右下の消波ブロックに着目し、2019年7月に設置した消波ブロックは2019年台風第19号の影響で一部移動及び埋没した。その後、2020年9月には、更に重量を上げた根固めブロックを設置し、仮設栈橋の足下を保護している。
