# コストを抑えた機械設備修繕

<sup>1,2</sup>元 関東地方整備局 江戸川河川事務所 施設管理課 (〒278-0005 千葉県野田市宮崎134)

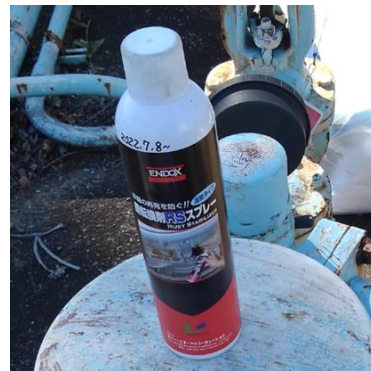
写真-6 黒錆転換剤

発錆に対する修繕は一般的に、塗替塗装を施すところではあるが、今回は黒錆転換剤を用いて錆の進行を止める形で対応した。黒錆転換剤は錆の進行の原因となる赤錆に塗布することによって、該当部表面に緻密な酸化膜を生成させ、錆がこれ以上進行し難くなる黒錆に変化させるという仕組みである。

施工は黒錆轉換剤を塗布するだけであるため、塗替塗装と比較し、手間等がかからず短時間で補修可能が完了し、金額比較すると約93%削減することが出来た。

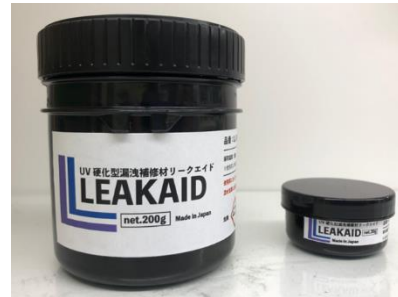
写真-10 紫外線硬化型漏洩補修材

腐食孔に対する修繕は一般的に、部品交換やパテ状の金属補修材により補修していくところではあるが、今回は紫外線硬化型漏洩補修材（以下、本補修材）を用いて腐食孔を補修する形で対応した。

施工は腐食孔に塗布し紫外線を照射することによって、該当部分が硬化するという仕組みである。金属補修材は硬化するまでに時間を要するが、本補修材は手間等がかからず、さらに硬化時間も、紫外線が照射されるとすみやかに硬化するため、短時間で補修が完了し、金額比較すると約90%削減することが出来た。

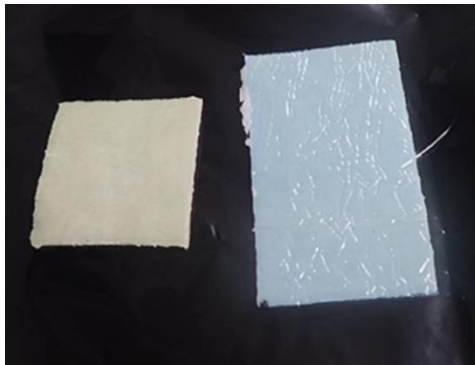
写真-13 紫外線硬化型FRPシート

欠損に対する修繕は一般的に、欠損部分も含めて部品・部材等一式を更新していくところではあるが、今回は紫外線硬化型FRPシート（以下、本シート）を用いて欠損部分を補修する形で対応した。

本シートは（2）腐食孔発生で使用した紫外線硬化型漏洩補修材と同様の仕組みであり、本シートに紫外線を照射すると硬化するものである。本シートを欠損部分に貼付、その後紫外線を照射するとすみやかに硬化するため、部品・部材等一式の更新と比べて手間等がかからずに補修可能であり、金額比較すると約78%削減することが出来た。
