# 羽根倉橋橋梁部対策工事における 地盤改良強度不足について

本論文では、下流部で発生した地盤改良に強度不足が発覚した経緯から事務所としての対応を説明するものである。

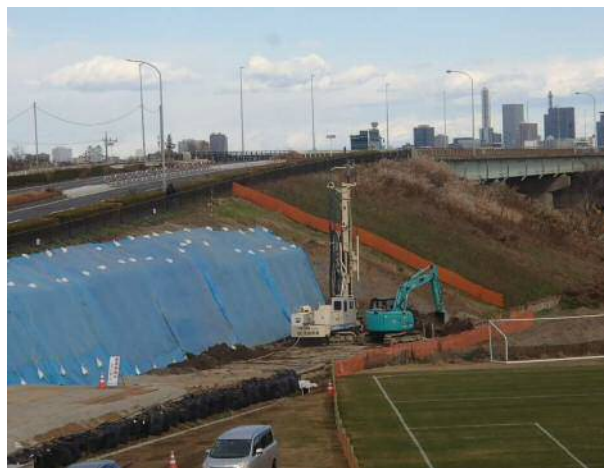
図-5 地盤改良工の施工時

R1工事の特記仕様書及び図面では、地盤改良工の指定はされておらず、受注者からの協議により本工事ではGIコラム工法を使用した。

GIコラム工法は、狭隘な本工事範囲でも施工可能なコンパクトな施工機械を使用し、施工深度20mを実現でき、かつ分解せずにトレーラーを運搬できることが特徴である。
