鋼橋における鋼床版の疲労き裂検出技術と 対策技術の検証について

雄勝 裕一

関東地方整備局 関東道路メンテナンスセンター 技術企画課

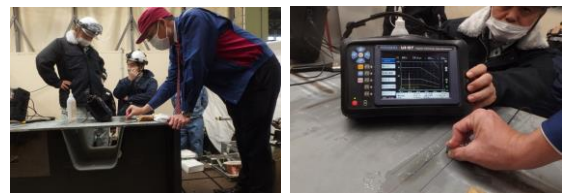
写真-2 LAHW施工後の詳細調査(超音波探傷試験)の様子

今回は、①検出技術→非破壊試験技術、②対策技術→溶接技術であった。これらの技術について、非破壊試験技術者と溶接管理技術者の両資格を保有していることから、積極的に開発者側とコミュニケーションをとることができ、技術的判断を自ら手を動かして行えることで、受注者に検証等を丸投げすることなく自分事として取り組めた。また、自らも超音波探傷器を走査し(写真-2)、溶接欠陥の有無の確認や今後の改良方針等に意見を反映する等、技術力を生かし一歩踏み込んだ仕事の進め方を実現できた。鋼床版き裂へのLAHW補修は、上向き溶接となるため厳しい環境での検証であったが、今後も総力の結集と進化の追求を大切に、この技術の更なる発展に向けて、熱意を持って取り組むことで貢献していきたい。
