交通安全対策検討(案) 【国管理】

第6期事故危険区間 国管理

【No. 9】 国道4号 古河市高野単路(古河市高野町)

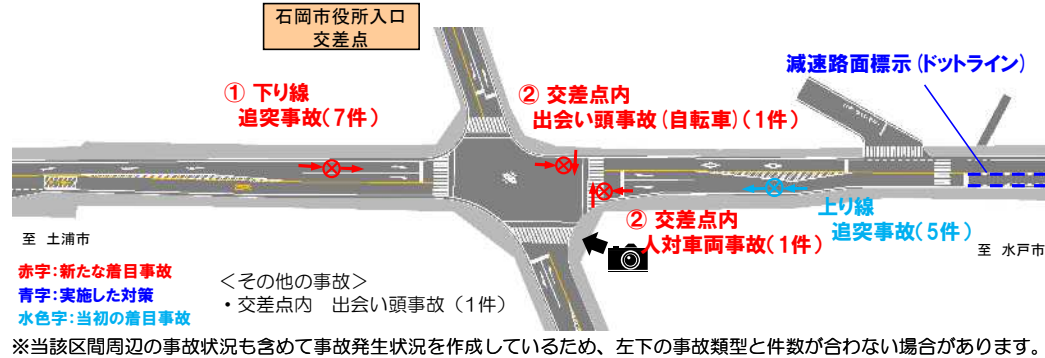
【No. 8】 国道6号 石岡市役所入口交差点

当初の着目事故	実施した対策	新たな着目事故	要因	対策方針	具体の対策内容案
上り線 追突事故	減速路面標示 (ドットライン)	①下り線 追突事故	上り線右折車の強引な右折により 対向直進車が急停止し発生 ※ビデオ調査にて強引な右折車両によって停止する車両を確認	注意喚起	① 路面標示「追突注意」
		②交差点内 歩行者事故	交差点が広く右折待ち車両の停止位置や軌跡が安定せず、対向直進車に急停止が発生 ※上り線も同様のリスクが考えられる	右折車の停止位置の明示 注意喚起	② 右折指導線 ③ 右折指導線内カラー舗装
		③交差点内 出会い頭事故 (自転車)	交差点面積が広く交差点内の速度が出やすいことから発生	交差点改良	④ 交差点コンパクト化 ⑤ 停止線前出し

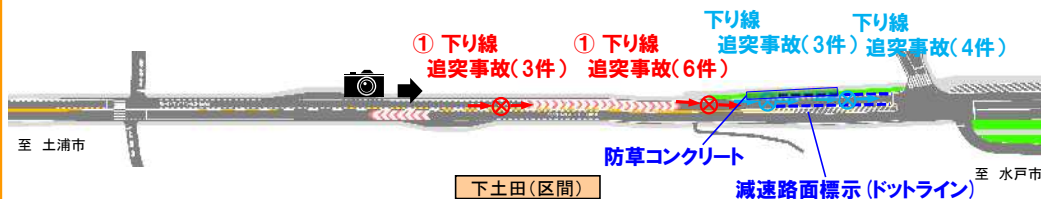
【No. 13】 国道6号 かすみがうら市下土田(区間)

当初の着目事故	実施した対策	新たな着目事故	要因	対策方針	具体の対策内容案
下り線 追突事故	減速路面標示 (ドットライン) 防草コンクリート	新たに発生 ※上流部 ①下り線 追突事故	下り坂の直線区間であることから、区間内に高速度で侵入する車両が多く、漫然運転、脇見運転、ながら運転などにより事故が発生 ※ビデオ調査により高速度で侵入し急停止する車両を確認 既設対策のアローマークは劣化しており、効果が下がっている	追突事故が発生しやすい区間であることを注意喚起 速度超過に対して注意喚起 劣化した対策物を更新	① 路面標示(横文字) 「ここから追突事故多発区間」 ② 路面標示(横文字) 「追突事故多発区間ここまで」 ③ 路面標示「速度注意」 ④ アローマーク(書き直し)

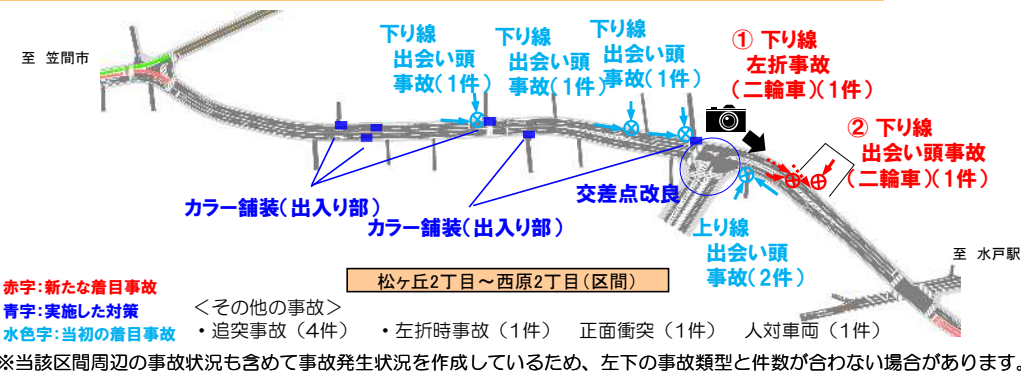
【No. 21】 国道50号 水戸市松ヶ丘2丁目～西原2丁目(区間)

当初の着目事故	実施した対策	新たな着目事故	要因	対策方針	具体の対策内容案
上り線 出会い頭事故	カラー舗装(出入り部)	①下り線 左折事故	沿道施設への出入り車両が多く、左折時に一時停止をしない車両が多いため、巻き込み事故が発生	施設手前で減速を促す	① 減速路面標示(ドットライン) ② 路面標示「速度注意」
下り線 出会い頭事故	交差点改良	②下り線 出会い頭事故	速度が高い車両が多く、沿道施設からの出入り車両が気づかずに衝突		
			※ビデオ調査により一時停止なく沿道施設に入る車両を確認		
			※ビデオ調査により沿道出入りが多い状況を確認

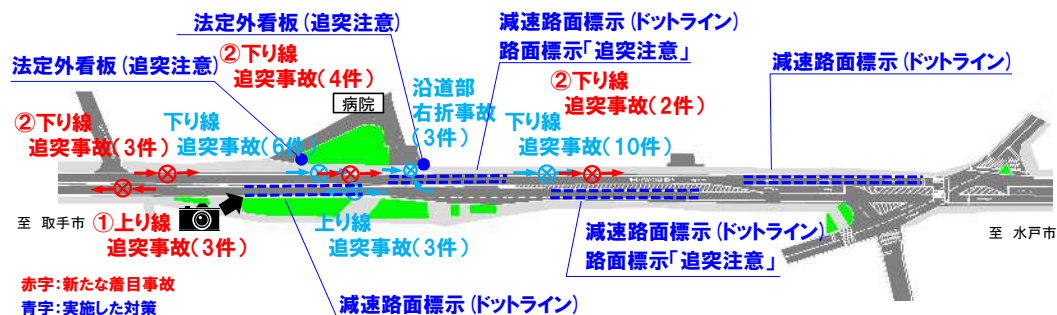
当初の着目事故	実施した対策	新たな着目事故	要因	対策方針	具体の対策内容案
沿道部 右折事故 (減少)	減速路面標示 (ドットライン)	①上り線 追突事故 (残存)	速度超過車両が交差点部付近の停止車両に気づかず衝突	交差点手前で減速を促す	① 減速路面標示 (ドットライン)
上り線 追突事故 (残存)	路面標示 「追突注意」	②下り線 追突事故 (残存)	渋滞区間で前方車両との車間が短いことに加え、渋滞による慢然運転によって前方車両と衝突	追突事故が発生しやすい区間であることを注意喚起	② 路面標示 (横文字) 「事故多発」「追突注意」
下り線 追突事故 (残存)	法定外看板 「追突注意」		※ETC2.0により渋滞区間であることを確認

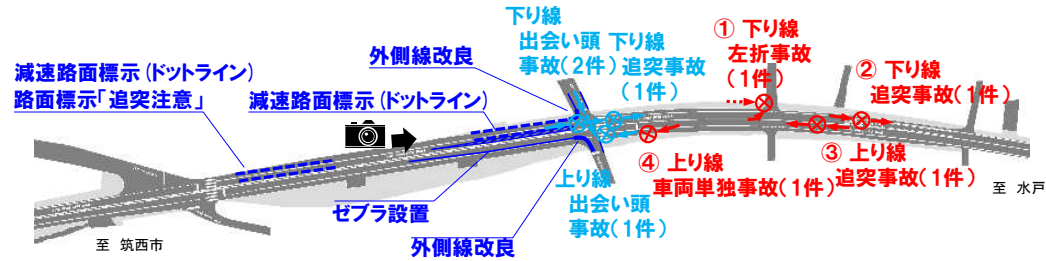
【No. 26】 国道50号 笠間市 稲田(区間)

当初の着目事故	実施した対策	新たな着目事故	要因	対策方針	具体の対策内容案
<p>減少</p> <p>下り線 追突事故</p> <p>下り線 出会い頭事故</p> <p>上り線 出会い頭事故</p>	<p>路面標示「追突注意」</p> <p>減速路面標示(ドットライン)</p> <p>外側線改良</p> <p>ゼブラ設置</p>	<p>新たに発生</p> <p>①下り線 左折事故</p> <p>②下り線 追突事故</p> <p>③上り線 追突事故</p> <p>④上り線 車両単独事故</p>	<p>① 高速のまま左折し、二輪車に気づかず衝突</p> <p>② 速度超過により前方の停止車両に気づかず衝突</p> <p>※ETC2.0により速度が高い区間であることを確認</p> <p>③ 速度超過により制御が効かず工作物の衝突</p> <p>※ETC2.0により速度が高い区間であることを確認</p>	<p>交差点手前で減速を促す</p>	<p>① 減速路面標示(ドットライン)</p>

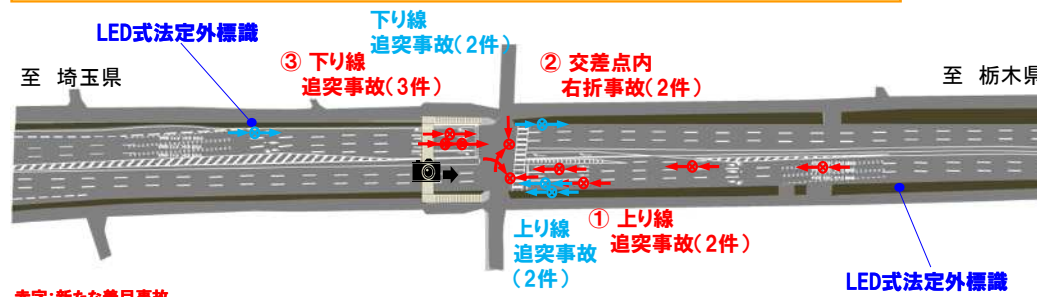
【No. 26】国道4号（仮）上片田付近交差点（古河市上片田）

当初の着目事故	実施した対策	新たな着目事故	要因	対策方針	具体の対策内容案
①下り線追突事故	LED式法定外標識	①下り線追突事故	大型車や歩道橋の影響により交差点の発見が遅れる	交差点があることの認知向上	① 交差点のカラー舗装
②上り線追突事故		②上り線追突事故	直線区間であり、速度が高くなりやすい	速度抑制	② 減速ベルトの設置
		③交差点内右折事故(従道路へ)	右折車専用現示がないため、赤信号になったタイミングで右折する車両を誘発	確実な右折機会の確保	③ 右折専用現示の設置
		⑤交差点内右折事故(主道路へ)	交差道路や側道から車が交差点へ流入するため、右折の判断を誤りやすい。	安全な右折の支援	④ 右折指導線の更新 ⑤ 交差点内での通行位置を明示
