# 台風第2号の影響による 江戸川、中川・綾瀬川、新方川等の 出水状況・被害状況、対応等

令和5年9月25日 関東地方整備局 江戸川河川事務所 埼 玉 県 ○ 大型の台風第2号の影響により、関東地方では3日昼前まで、雷を伴った非常に激しい雨が降り、2日00時 (降り始め)から4日00時までの48時間で、総雨量は、埼玉県越谷地点(国交省 越谷雨量観測所)で322ミ リとなりました。

## 三郷排水機場の一時停止とその対応について

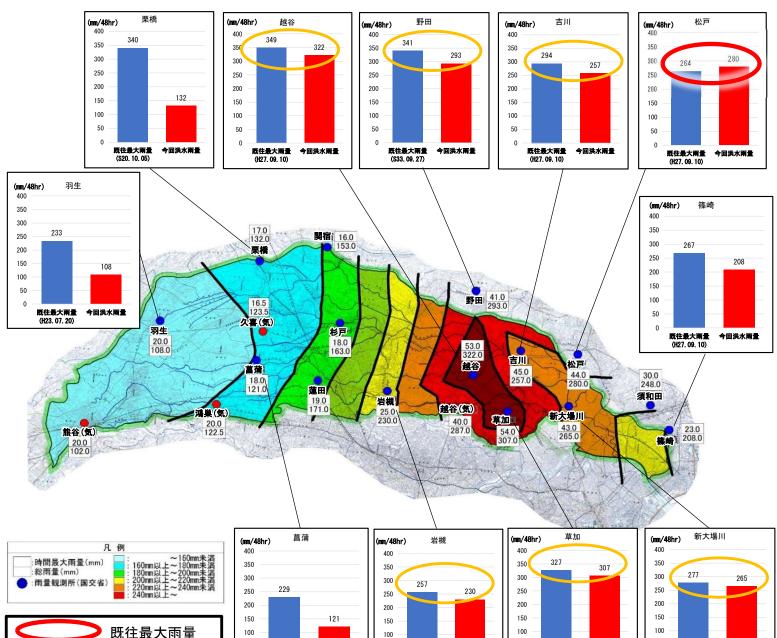
#### ●既往最大雨量と台風第2号に伴う雨量(国土交通省・雨量観測所より)

- O 左図は、国土交通省の 雨量観測所における降 り始めからの総雨量を もとに、中川・綾瀬川 流域の降雨分布を表し たものです
- 〇 台風第2号に伴う降雨 により、中流域から下 流域を中心に降雨量が 多く、越谷で322.0mm、 草加で307.0mmの累加 雨量を記録し、いずれ も既往最大雨量に匹敵 する規模でした

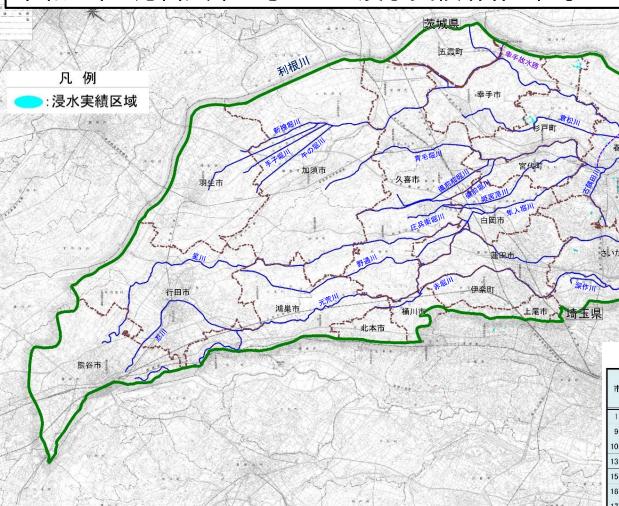
令和5年6月(台風第2号)洪水における中川・綾瀬川流域の浸水被害状況

- ※速報値のため、今後修正が生じる場合があります。
- ※以下の自治体は道路冠水位置を表示 幸手市、杉戸町、蓮田市、上尾市、春日部市、松伏町、吉川市、八潮市

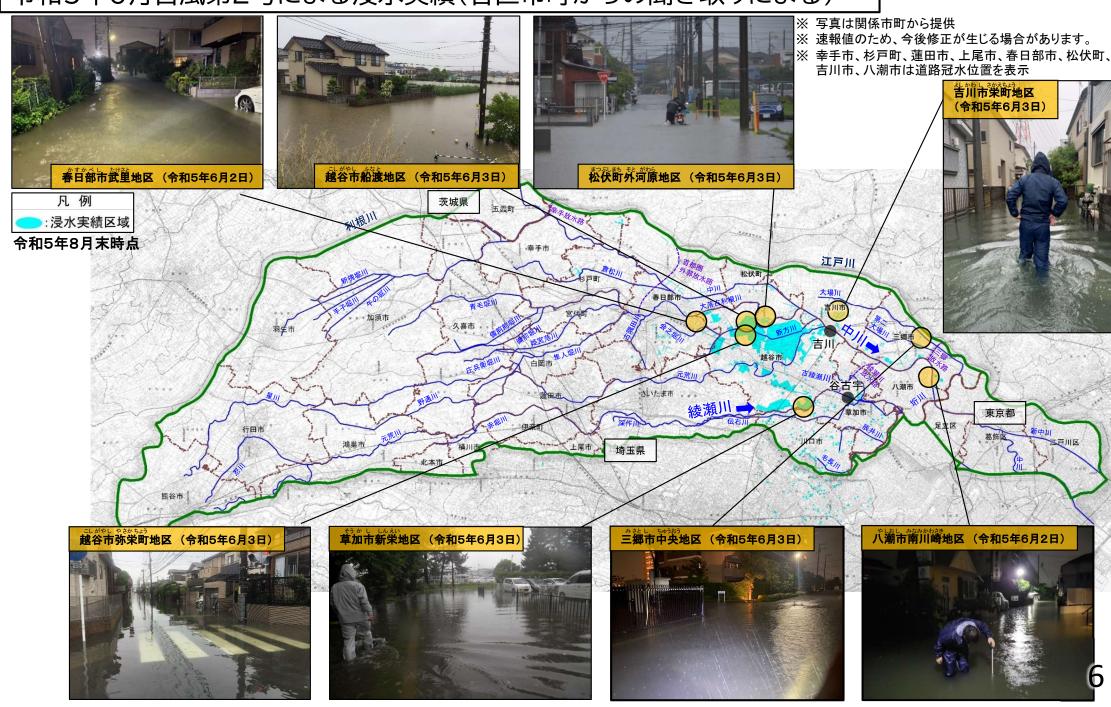
## 令和5年6月台風第2号による浸水実績(各区市町からの聞き取りによる)

○ 今回の台風第2号の影響に伴う浸水被害において、埼玉県越谷市、草加市、松伏町を中心に広い範囲で浸水被害がありましたが、地形的に低い場所において浸水が発生している傾向にあります。

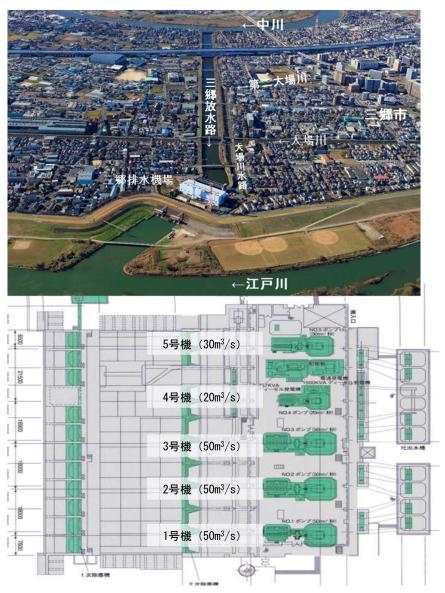
令和5年6月2日に日本へ上陸した台風第2号による出水対応時、三郷排水機場(総排水量 200 ㎡/s)の一部ポンプにおいて一時停止状態が発生し、フル稼働できない状況であった。その後、停止した要因の分析及び新たな対応を実施し、その後の運転実績を踏まえ、現在は従来通り正常に運転可能である。

主ポンプ設備軸受部の冷却水に河川水を使用しており、河川水に含まれる塵芥を除去するために3段階の設備が設置されている。このうち最終の設備(二次オートストレーナ)に多量の塵芥が混入し、フィルター部に塵芥が目詰まりしたことにより冷却水が不足し、安全装置が働き主ポンプが停止した。三郷排水機場においては、台風第2号の出水により操作水位に応じて6月2日17時頃から6月4日9時頃まで約40時間稼働した。そのうち二次オートストレーナの塵芥撤去のため、6月3日の2回、6月4日の1回、各1時間程度(合計3時間程度)ポンプ停止を行った。
