# 渡良瀬遊水地の突風被害の対応 ～「地域の守り手」地元建設企業の活躍～

関東地方整備局 利根川上流河川事務所 渡良瀬遊水池出張所（〒349-1203 埼玉県加須市柏戸字宮345）

令和5年7月10日に栃木県小山市から下都賀郡野木町にかけて発生した突風（ダウンバースト）により、渡良瀬遊水地内で多数の倒木が発生した。このことにより管理用通路が倒木で塞がれ走行していた一般車両が立ち往生となり、救出作業をはじめ、突風・倒木への緊急的な対応が求められた。

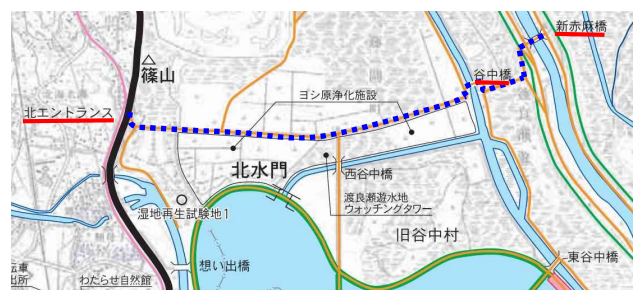
図-2 渡良瀬遊水地  
平面図（北エントランス～新赤麻橋）

7月10日18時59分栃木市栃木消防署から出張所宛てに緊急連絡が入った。「北エントランスから新赤麻橋の管理用通路において複数箇所倒木」「車両の前後が倒木で塞がれ脱出が出来なくなったとの緊急要請が複数ある」「人身被害や車両被害はないとの通報だが、消防隊が現地確認できない状況」との緊迫した連絡を受け、渡良瀬遊水池出張所は初動対応として現地に職員を向かわせた。

最初に救出した車両は①の位置で立ち往生を起こしていた。新赤麻橋方面から北エントランス方面を目指し西進する手前で、進行方向に倒木があったため、立ち往生を起こしていたが、迂回可能であったことから現地に駆けつけた出張所職員により①の破線のルートで一般道まで誘導を行った。

救出作業は、倒木の幹をはさみアタッチメントで押さえながら、幹をチェーンソーで切り込み取り除く作業を繰り返した。途中、雷鳴や稲光による作業の中断（作業車両内への退避）を繰り返しながら救出2台目は22時30分、救出3台目は23時10分に②③それぞれの破線のルートで北エントランスから一般道へ誘導を行った。
