国道19号における災害復旧について

関東地方整備局 長野国道事務所 管理第二課 (〒380-0902 長野県長野市鶴賀字中堰145)

本稿では、令和発災の国道19号長野国道事務所管内における地すべり災害の復旧事例を報告するとともに、現状報告をすることを目的としている。

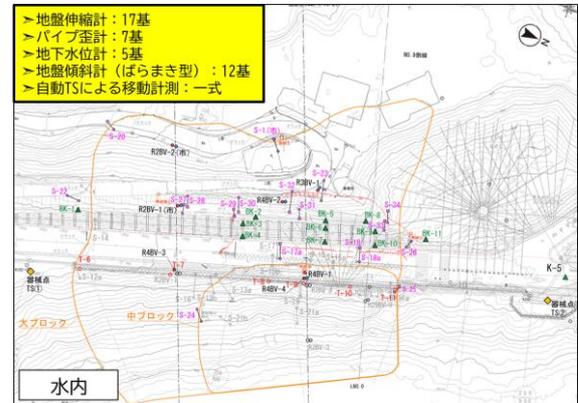
水内地区・小松原地区の両被災地において、発災直後より現地の変状を計測する計測機器(伸縮計、傾斜計、WEBカメラ、歪計など)を設置し、常時監視・観測を

行っている。また、伸縮計と雨量計については管理基準値を定め、これを超過した際には、長野国道および工事関係者へ自動メールが送信されるなど、速やかに全面通行止めを実施できる体制を確保して施工が行われた。対策工事施工中、雨量に起因する交通規制が行われたが、伸縮計に異常値は生じていない。水内地区・小松原地区における各種計測機器の配置図を図-12、図-13に示す。

現在は本体対策復旧工が完了したことから、概ね1年間(2024年3月末まで)各種計測機器による監視、観測体制を継続し、復旧工の効果把握に努めている。毎月の観測月報に加え、常時ネットワークから観測記録を見ることが可能となっている。
