# 青宿地区における空洞調査について

片岡 仁

霞ヶ浦河川事務所 流域治水課 (〒311-2424 茨城県潮来市潮来3510)

霞ヶ浦河川事務所管内には、旧日本軍が設置したスロープが遺構として残されている。スロープ設置箇所の内2箇所については無堤部となっており、そのうちの青宿地区について、築堤を実施するため、スロープ部の調査として地中レーダーによる空洞調査を実施した。

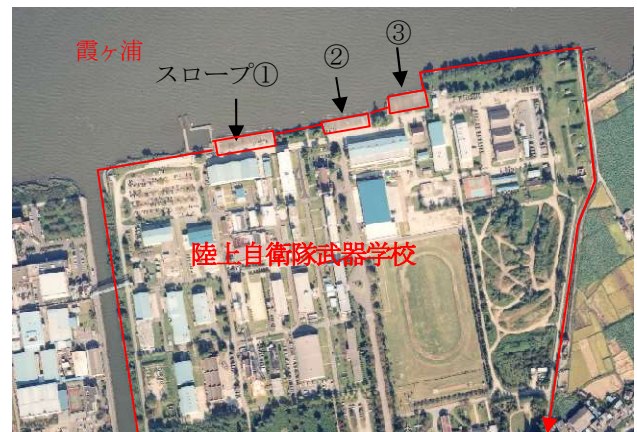
図-2 青宿地区スロープ位置

青宿地区のスロープ（図-2）は、当時の設計根拠や図面等がないためどのような構造になっているか把握できていないが唯一、堤防整備が行われている大山地区のスロープについては、築堤工事の際に、コンクリート板の

下が沈下等によって空洞が生じていることが確認されている。

そのため青宿地区においても、堤防の基盤となるスロープ下に空洞がある恐れがあるため、スロープの管理者である陸上自衛隊武器学校の協力を得て空洞調査を実施した。

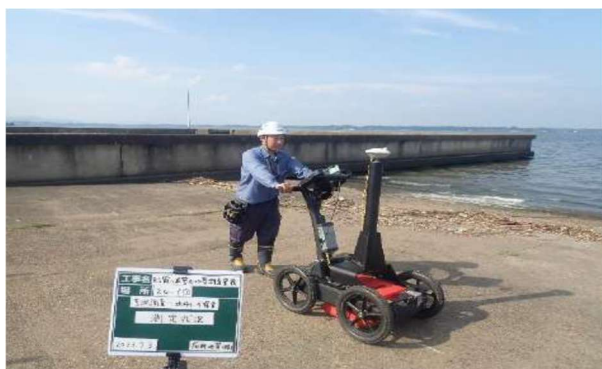
図-3 地中レーダー探査測定状況

スロープ下の空洞量を推定し、コンクリートの充填量の把握をするため、地中レーダー探査を実施した。地中レーダー探査とは、地中に高周波のレーダーを照射し、その反射の波形から、地中の状態を把握することを目的とした調査手法である（図-3）。
