# 関東地方整備局管内における 工事事故の現状と対策について

令和6年12月2日

関東地方整備局 企画部

## 2. 事故事例と防止のポイント

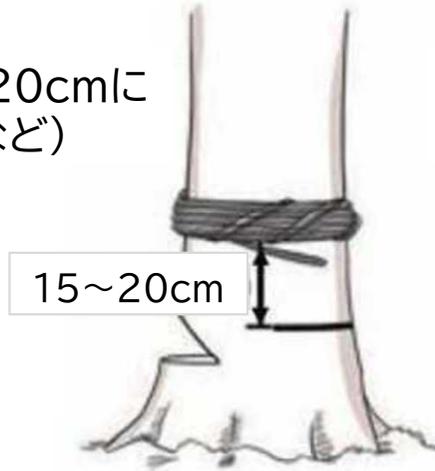
- 受注者は事前に、伐採対象木の目視及び打音、木の形状、傾き、枝ぶり、大きさ、腐食等がないか調査を行っていたが、受注者の想定外に木が縦に裂けてしまった。
- 伐木は本来、受け口側に倒れる予定であり、伐倒の兆しがあった際、被災者は安全な追い口側へ避難はしていたが、木が伐倒前に裂けてしまい、高さ3.5mの箇所を支点とし回転したため、根元部分が被災者に直撃してしまった。

- ・ロープ等を追い口の上部15~20cmに4,5回巻き付ける。(ねじ結びなど)
