# 利根川河口堰下流部の河床洗掘への 対応状況について

那須川 佳祐<sup>1</sup>・青木 成幸

<sup>1</sup>独立行政法人水資源機構 利根川下流総合管理所 利根川河口堰大規模地震対策事業推進室 設計工務課  
(〒289-0611 千葉県香取郡東庄町新宿2276)

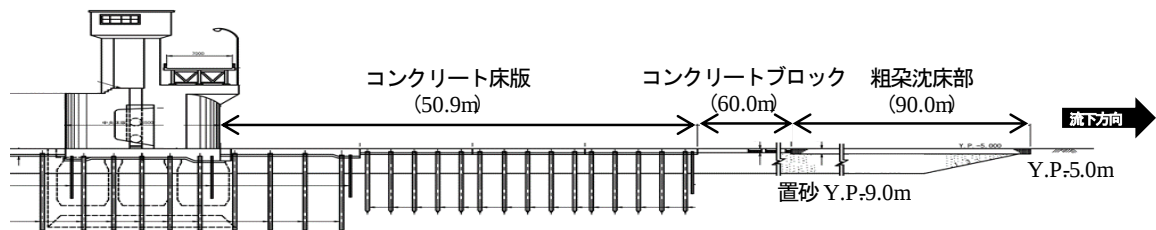
図-2 河口堰縦断方向の標準断面図

河口堰下流部の護床工は、コンクリートブロックとその下流の粗朶沈床から構成されている（図-2）。令和元年 10 月の台風 19 号により発生した大規模出水（最大流

量：約 8,000m<sup>3</sup>/s) 後の令和元年 11 月の 3 次元測量において、コンクリートブロック下流端部の一部損傷が確認された。河口堰の安全性・機能に影響する可能性を軽視できなくなったことから、令和 2～3 年度に緊急応急対策として損傷部の 4 t 型袋詰玉石工による被覆を実施した。図-3 は、緊急応急対策後の 3 次元測量結果を可視化したもので、小さな丸群が袋詰玉石である。
