# 平成24年度 第3回 国道298号 交通事故安全対策検討会

国土交通省 関東地方整備局  
北首都国道事務所

### **3. 松ノ木島交差点・八条白鳥交差点 効果測定 【速報】**

# 4. H24対策実施箇所

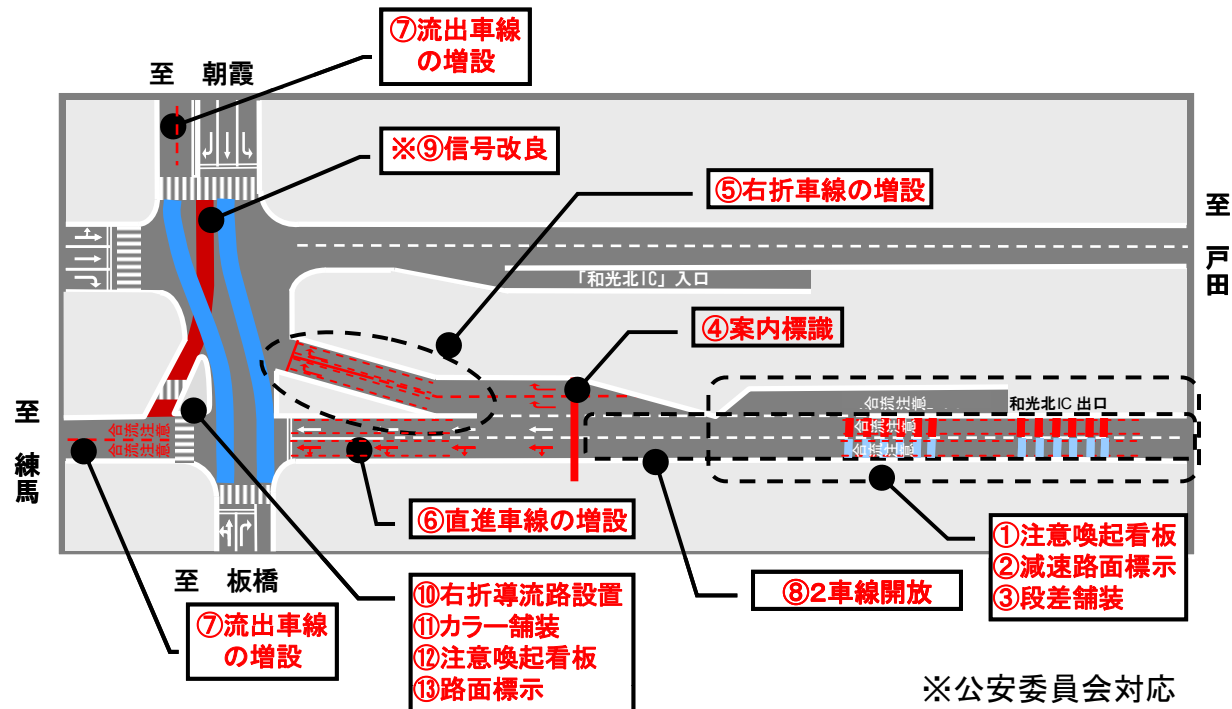
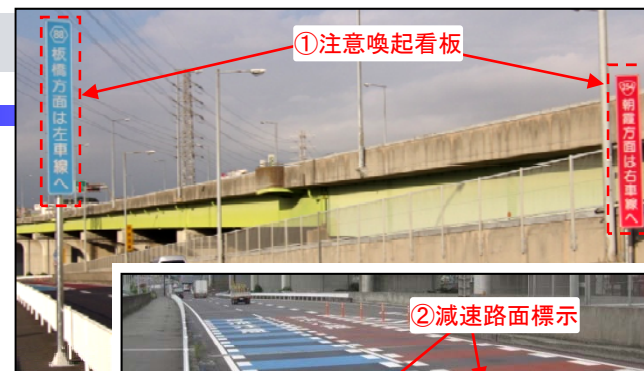
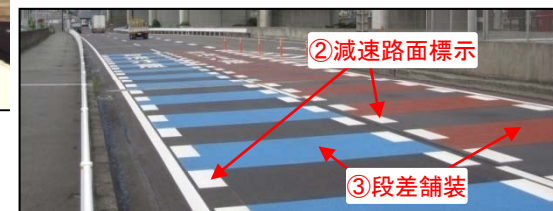
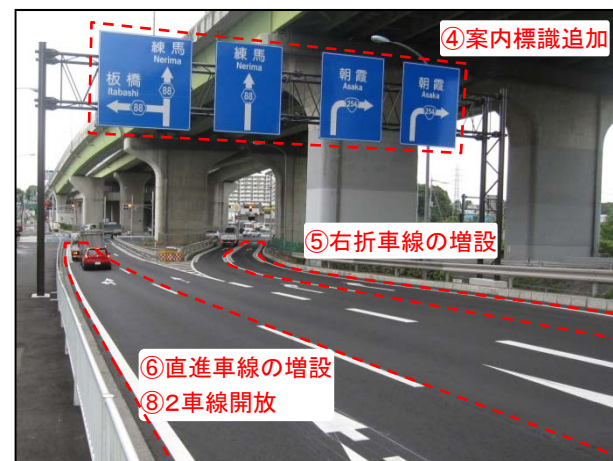
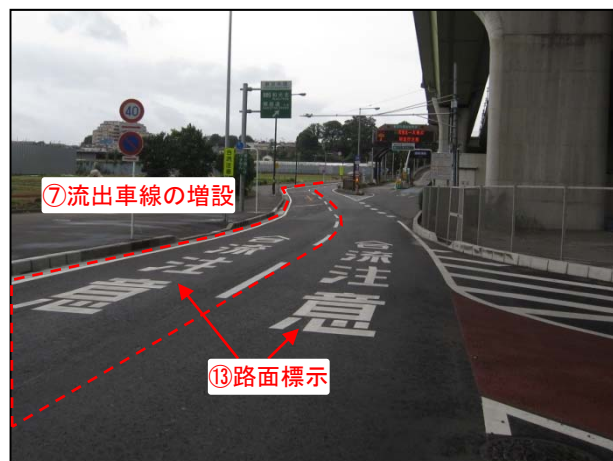
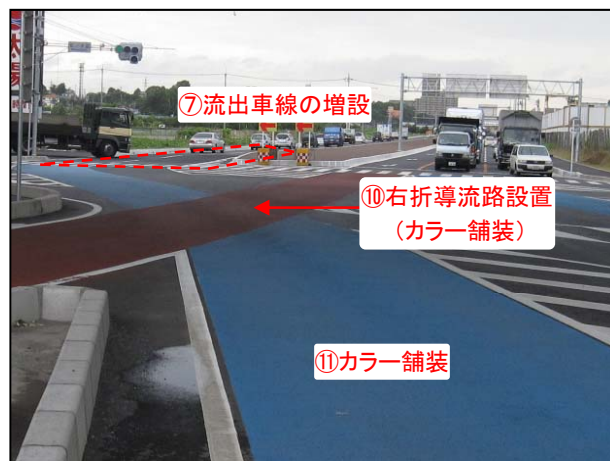
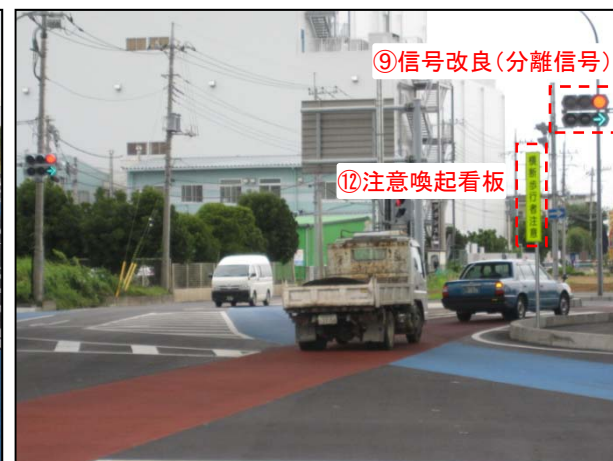
# 松ノ木島交差点 効果評価速報 (2)対策状況

対策完了し平成24年7月11日(水)供用開始

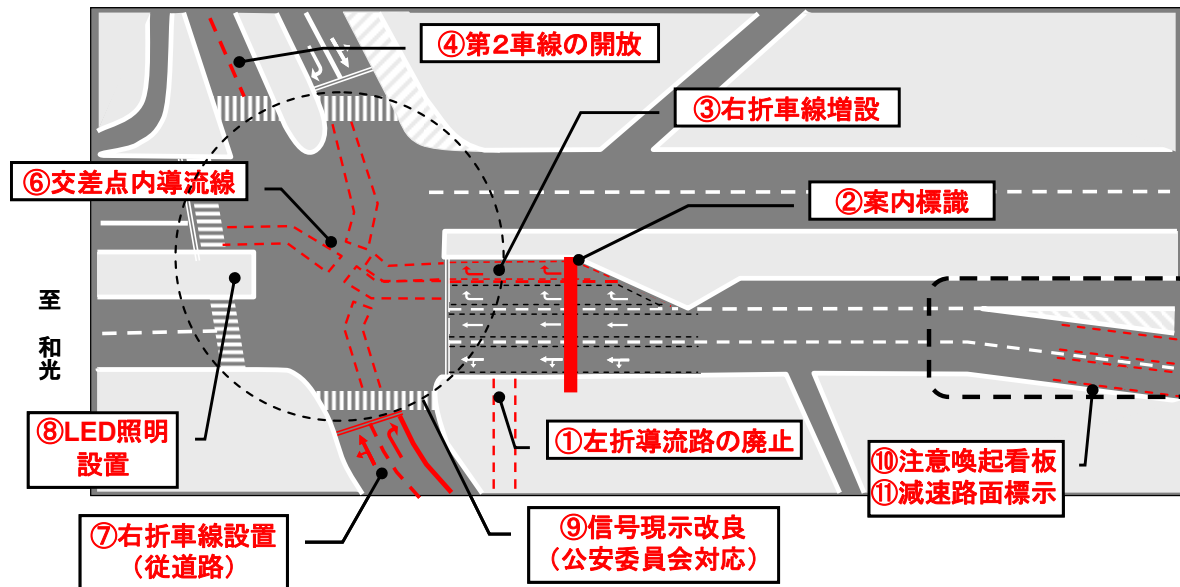
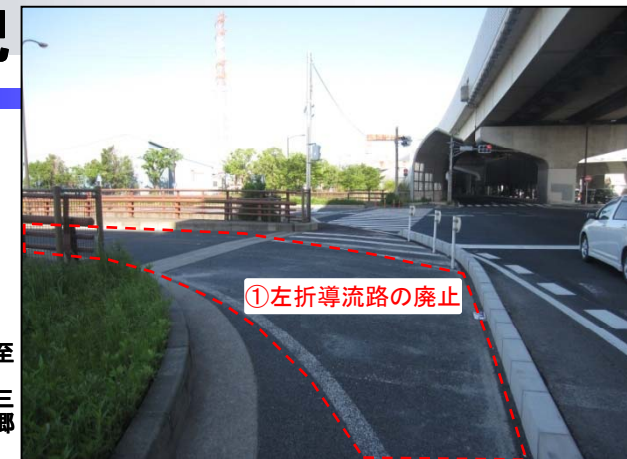
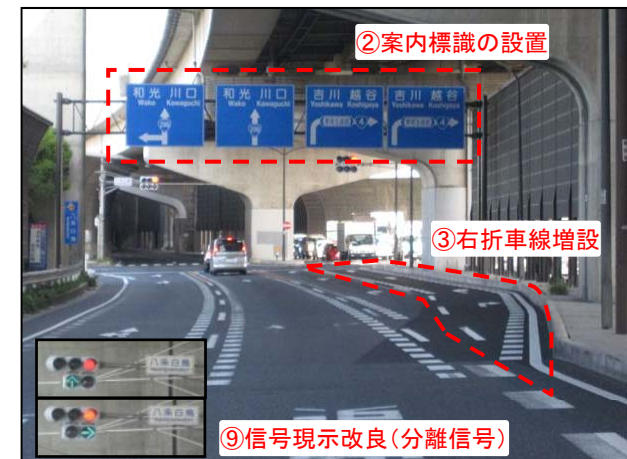
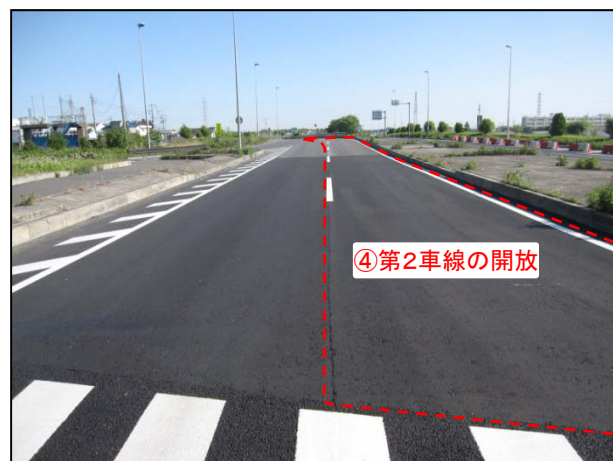
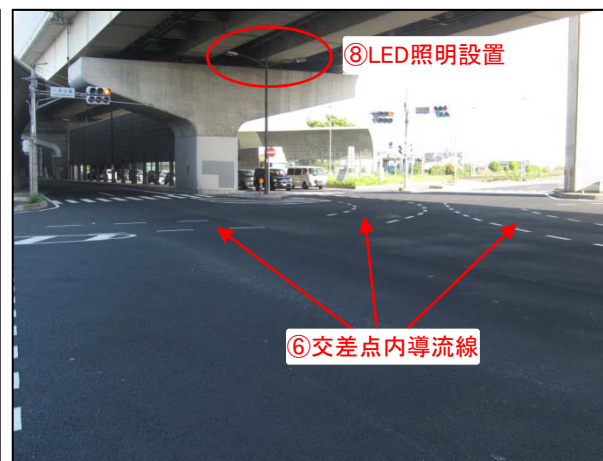
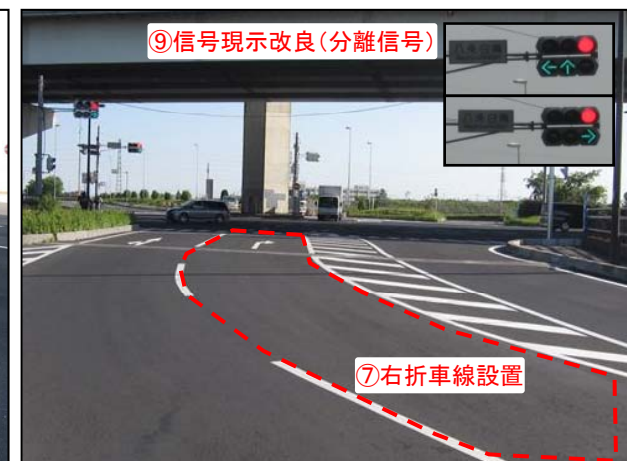
# 八条白鳥交差点 効果評価速報 (2)対策状況

対策完了し平成24年4月16日(月)供用開始

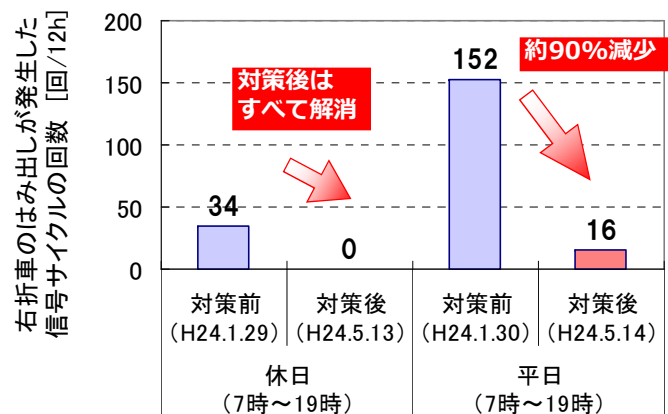
### 対策効果① 右折滞留車の直進レーンへのはみ出しが減少

赤信号による右折待ち車が直進レーンへのはみ出した回数を、“赤信号の回数”でカウント(12時間)

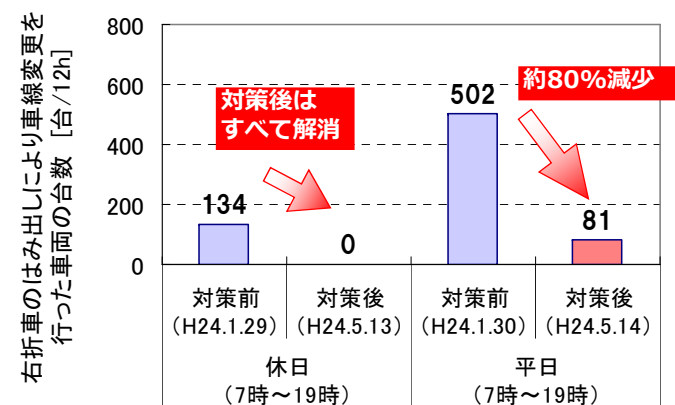
### 対策効果② 危険な車線変更が減少

右折待ち車の直進レーンへのはみ出しが原因で、後続直進車が車線変更を行った車両台数をカウント(12時間)

対策実施後は発生回数が大幅に減少

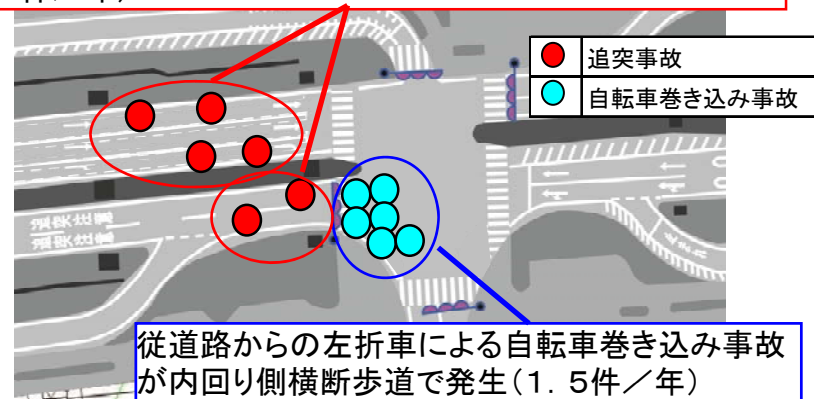
追突事故が、外回り交差点付近及び内回り側道分流部で発生。  
(1.5件/年)

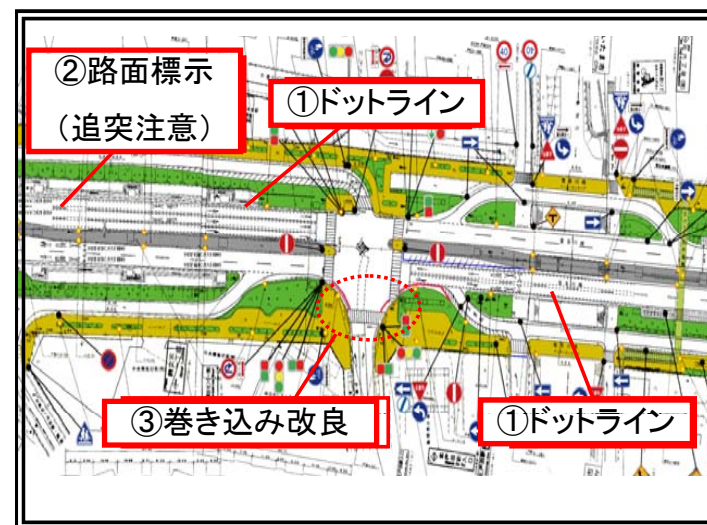
## ○当初対策実施状況(H20)

【要因】本線は長い直線区間のため、**速度超過**による追突事故が発生。

【要因】内回り側隅切部は半径が大きな隅角部のため、主・従道路からの**右左折の速度が速く**、横断自転車の巻き込み事故が発生。

【対策】「①ドットライン」(視覚効果により道路幅員を狭くみせる)による速度抑止及び「②路面標示(追突注意)」による注意喚起により追突事故を防止。

【対策】「③巻き込み改良(ゼブラ・ポールコーン)」により右左折車の速度抑止を図り、横断自転車の巻き込み事故を防止。

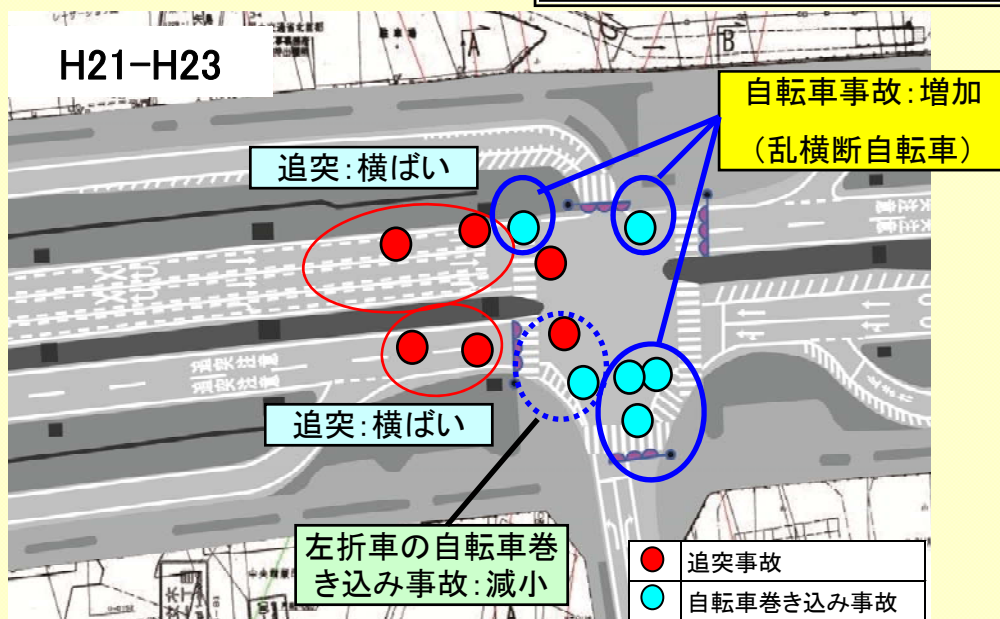
横ばい傾向(1. 5件／年→2. 0件／年)にあり、追加対策検討。

対策(巻き込み改良)後、着目事故である内回り側横断歩道付近の自転車事故は**減少**したが、

対策実施以外の他の横断歩道付近で、従道路からの**右左折車による自転車の巻きこみ事故が増加**(1.5件／年→3件／年)しており、追加対策検討。

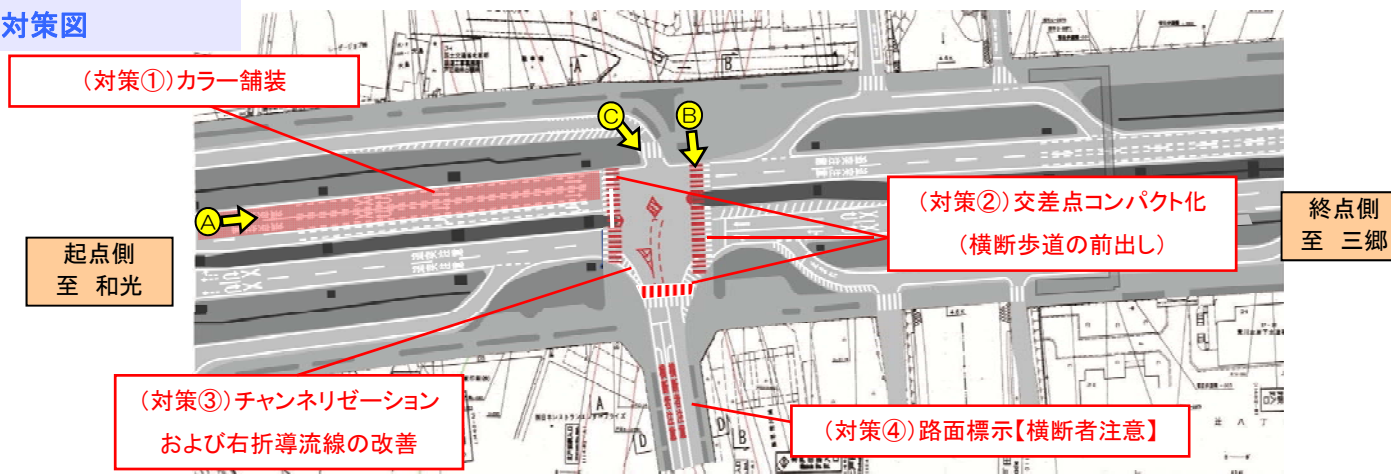
## ■ 対策図

【要因①】見通しの良い直線区間のため**速度超過**なりやすい

【要因②】交差点面積が大きく、横断歩道が離れているため、**自転車**の**乱横断**が発生している

【要因③】交差点面積が大きく、主・従道路からの**右折車の速度が速く**なりやすく、また、主・従とも右折導流線が劣化しており、右折車の導線が整流化されず、**横断自転車に気付きにくい**。

【追突対策】【要因①】追突事故への段階的追加対策として、**カラー舗装設置(対策①)**により、ドライバーへの注意喚起強化を図る。

【要因②】**交差点のコンパクト化(横断歩道の前出し)(対策②)**により、自転車の整流化を図り、乱横断防止を図るとともに、本線(外回り)からの右折車の整流化(斜め右折の抑止)を図り、自転車の巻き込み事故を防止する。

【要因③】**チャネルリゼーション設置及び右折導流線の改善(対策③)**により、従道路の右折車の整流化を促し、速度抑止を図るとともに、横断自転車に気付きやすくする。また、**従道路に路面標示【横断者注意】(対策④)**により、従道路車両への注意喚起を図る。

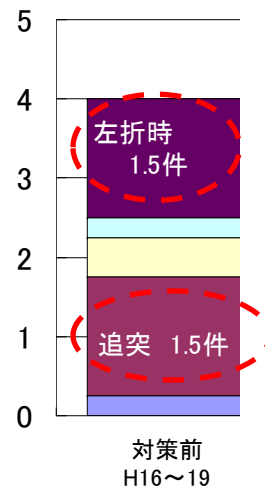
路肩部すり抜け二輪車と左折車との左折巻き込み事故が発生(1.5件/年)

追突事故が、外回り交差点付近で発生。(1.5件/年)

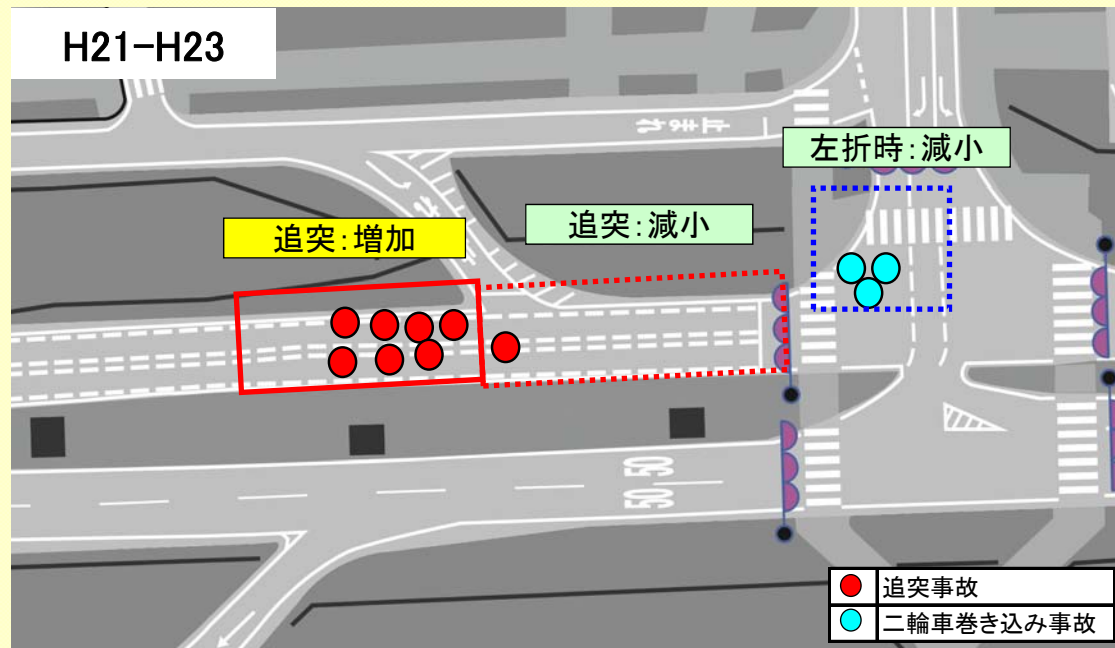
外回り停止線付近の追突事故は**減少傾向**にある。

一方、**側道合流部付近**の追突事故が**増加**(1.5件/年→3.0件/年)しているため追加対策検討。

**左折時事故(二輪車巻き込み)**は、**減少傾向**にあるため経過観察。

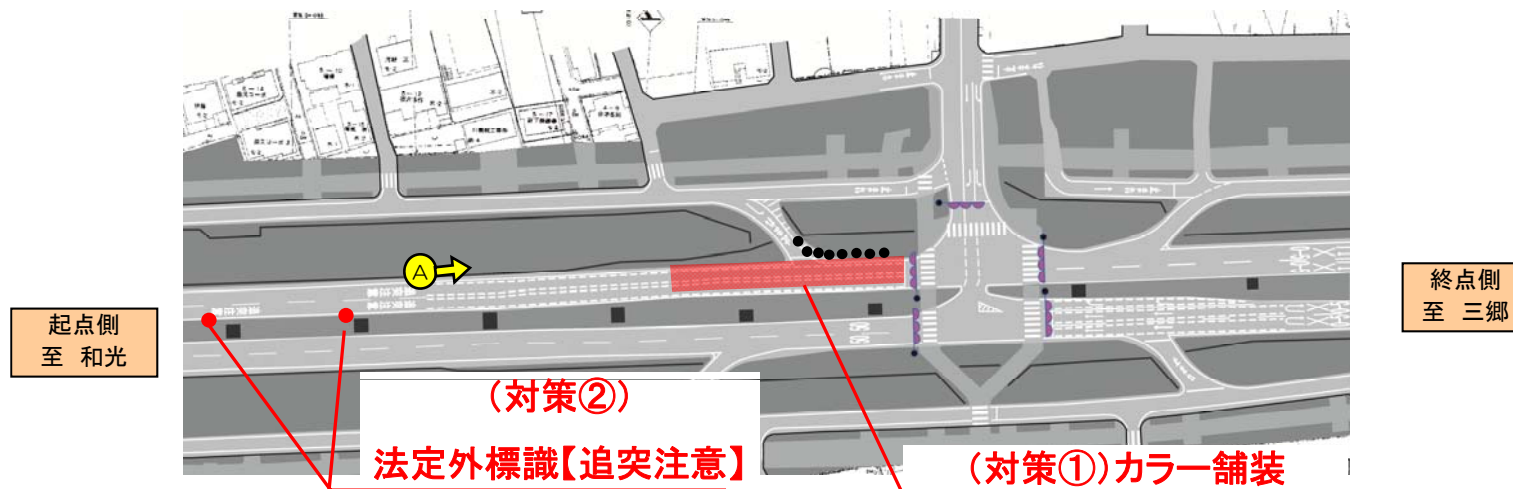
外回りは、下り坂および長い直線区間のため速度超過になりやすい。

【要因①】追突事故への段階的追加対策として、**カラー舗装設置(対策①)**および**法定外標識(追突注意)(対策②)**により合流部ならびに交差点付近での注意喚起強化を図り、追突事故を抑止する。

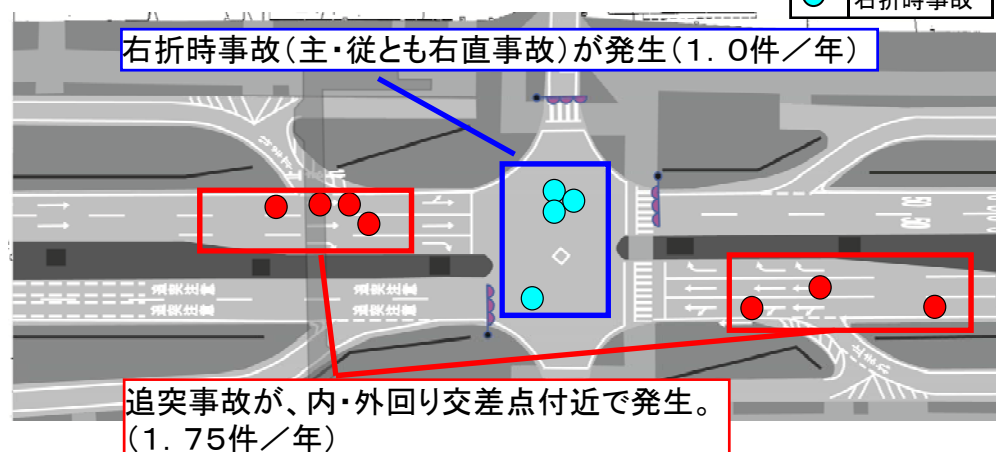
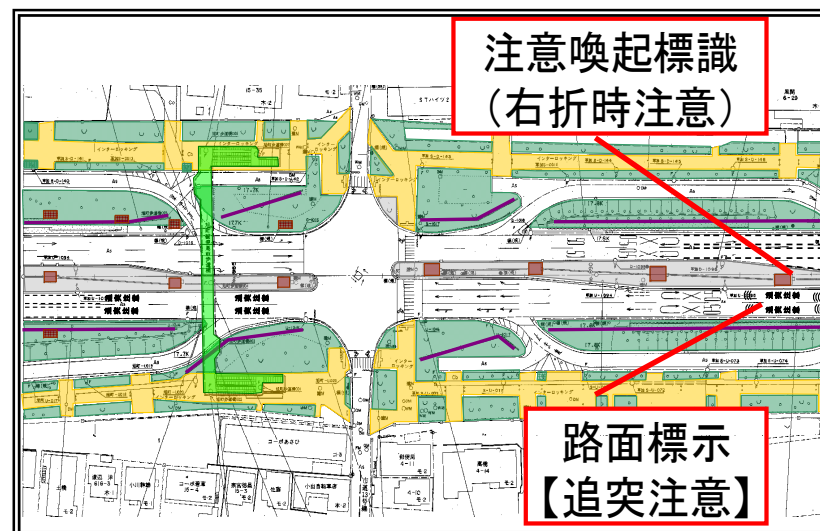
【要因】本線は、長い直線区間のため**速度超過**になりやすく、交差点付近での追突事故が発生。

対向右折待ち大型車が多く、**対向直進車の確認がしづらい**。  
【**法定外標識(右折時注意)**】設置により、右折車への**注意喚起**を図り、右折時事故を防止

【対策】「**路面標示(追突注意)**」設置により、**注意喚起**を図り、追突事故を抑止。

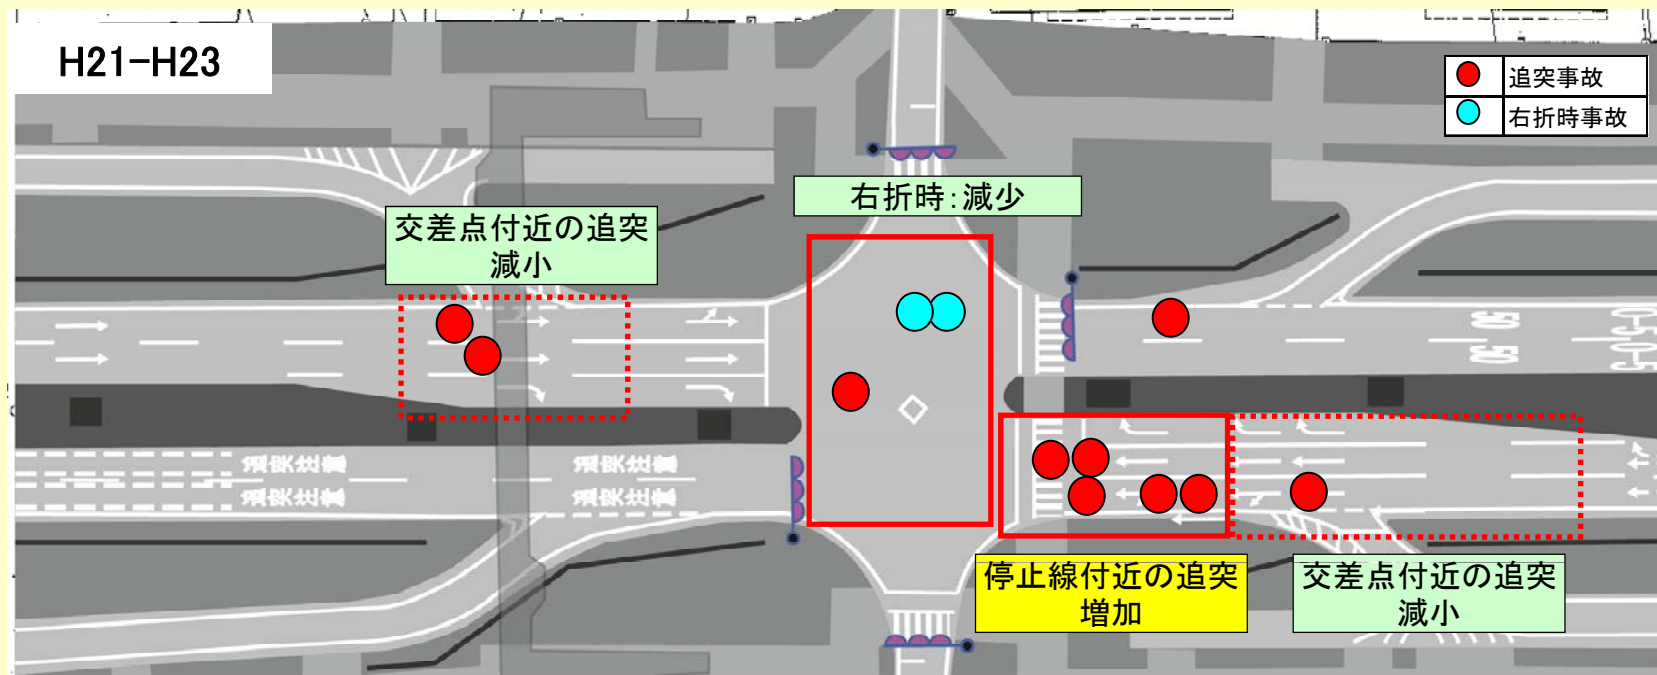
内・外回りの交差点付近の追突事故は**減少傾向にあるが**、

内回り**停止線付近**の追突事故が**増加**【1.75件／年→3.25件／年】のため追加対策検討。

右折時事故は**減少傾向**にあるため、経過観察とする。

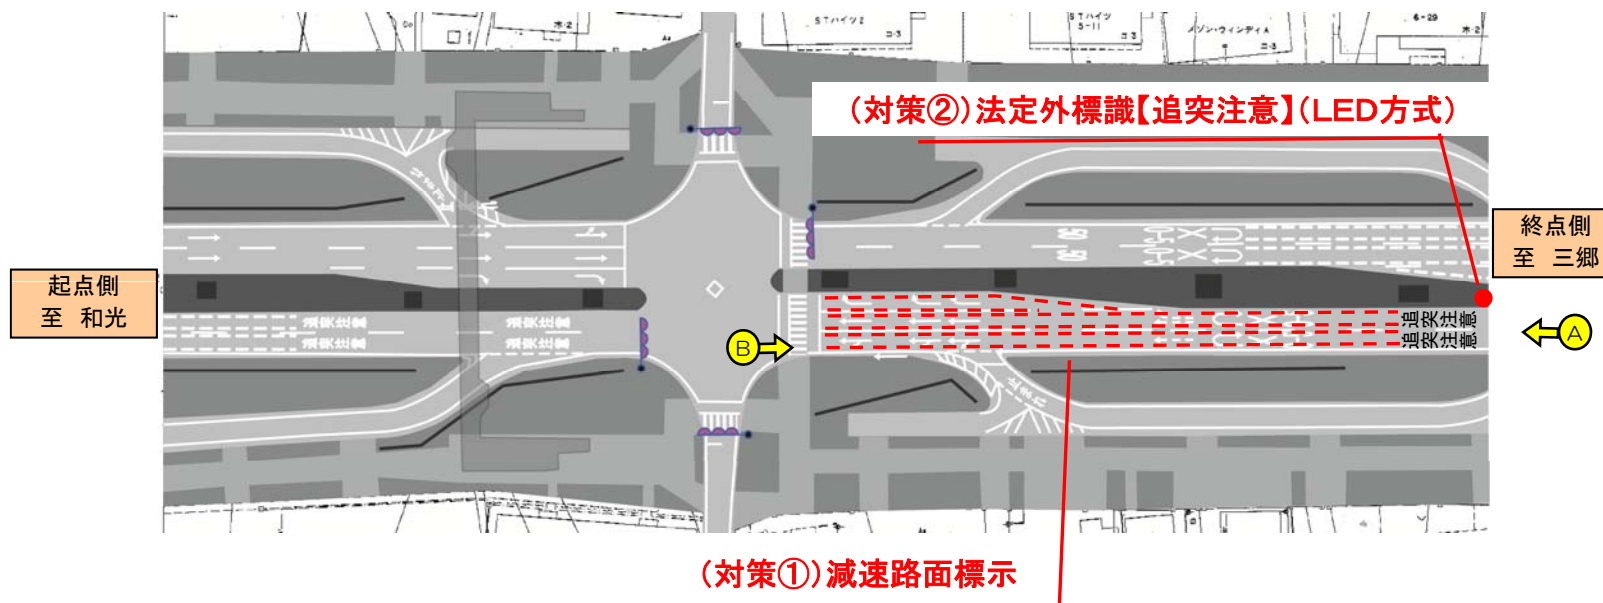
見通しの良い直線区間のため速度超過なりやすい。

大型車の後続車は、前方の様子(先詰まりの様子等)が分かり難く、停止線付近での前方車両の急停車に間に合わず追突事故が発生している。

【要因①】: 減速路面標示(対策①)により速度抑止を図り、追突事故を防止する。

【要因②】: 法定外標識【追突注意】(LED方式)(対策②)設置により追突事故への注意喚起強化を図る。
