# 平成26年度 第6回 国道298号 交通事故安全対策検討会

平成27年2月20日

国土交通省 関東地方整備局  
北首都国道事務所

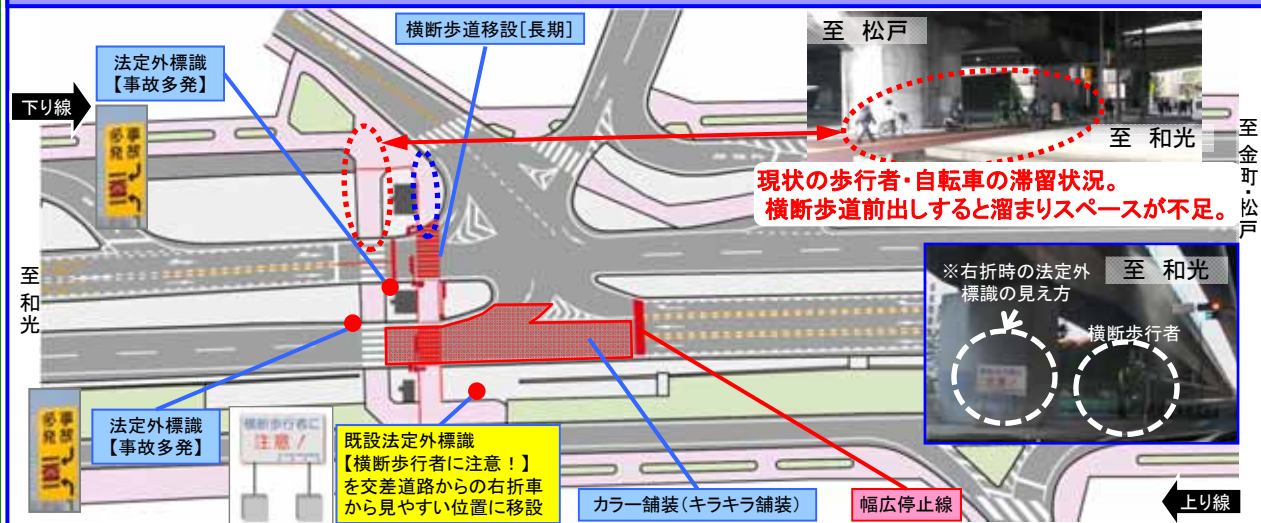
## 見直し後の事故対策(案)⇒既設の法定外標識のみ移設

- 現地状況から、横断歩道が見づらいことは明らかである。可能であれば横断歩道の前出しを短期対策としてはどうか。

- 横断歩道前出しは、以下の問題がある。
  - 1) 歩行者・自転車の溜まりスペース不足。
  - 2) 横断距離が長くなり歩行者信号の精査が必要。
  - 3) 横断箇所の照度検討が必要。
  - 4) 信号機・照明・規制標識等の移設必要。
  - 5) 下り線の停止車両から横断者の見通しが悪化し、信号変わり目の横断時の事故の懸念がある。

したがって、当初案の通りとし、対策後の事故状況を監視するが、「横断歩行者に注意」の法定外標識は見やすい位置に移設する。

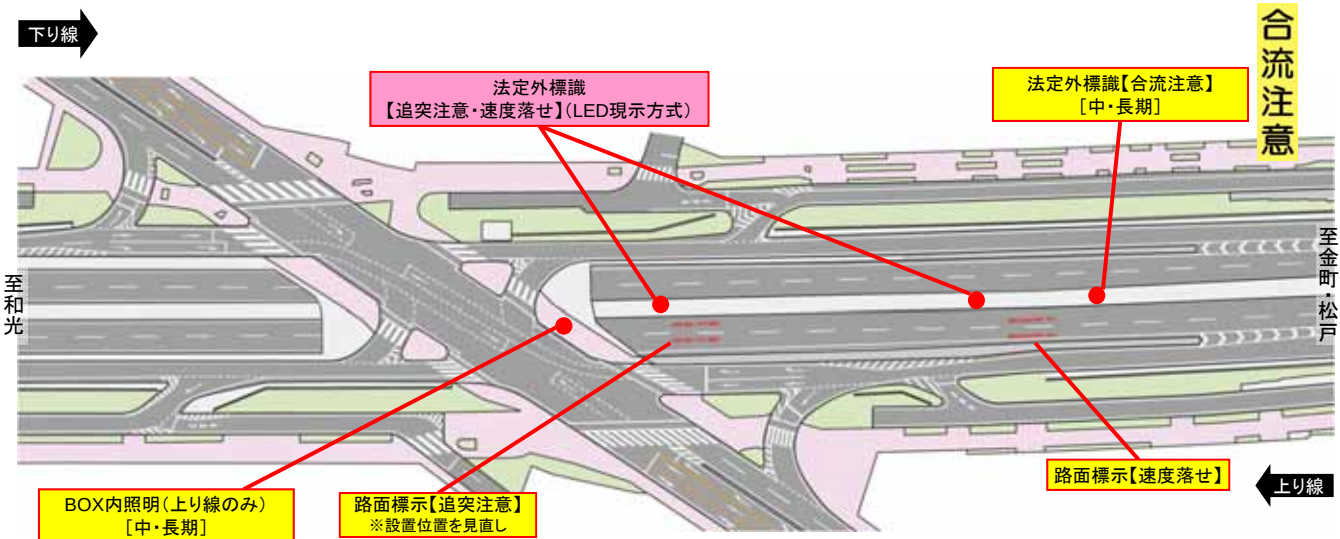
### 見直し後の事故対策(案)

- ①薄層カラー舗装を、アンダー部上流の下り坂区間に設置した法が良いのではないかな。
- ②ボックス内をもっと明るくした方がよいのではないかな
- ③合流の注意喚起を下り坂に設置してはどうか

- ①への対応⇒ゼブラカラー舗装をアンダー部上流の下り坂区間に施工する計画に見直したが、騒音の懸念があるため、他の対策の効果検証後に再検討する。
- ②・③への対応⇒路面標示及びLED現示方式の「追突注意・速度落せ」を設置することで、追突への注意喚起や減速効果が期待できることから、ボックス内照明の改良や合流の注意喚起については、中・長期対策案とし、事故状況を監視する。

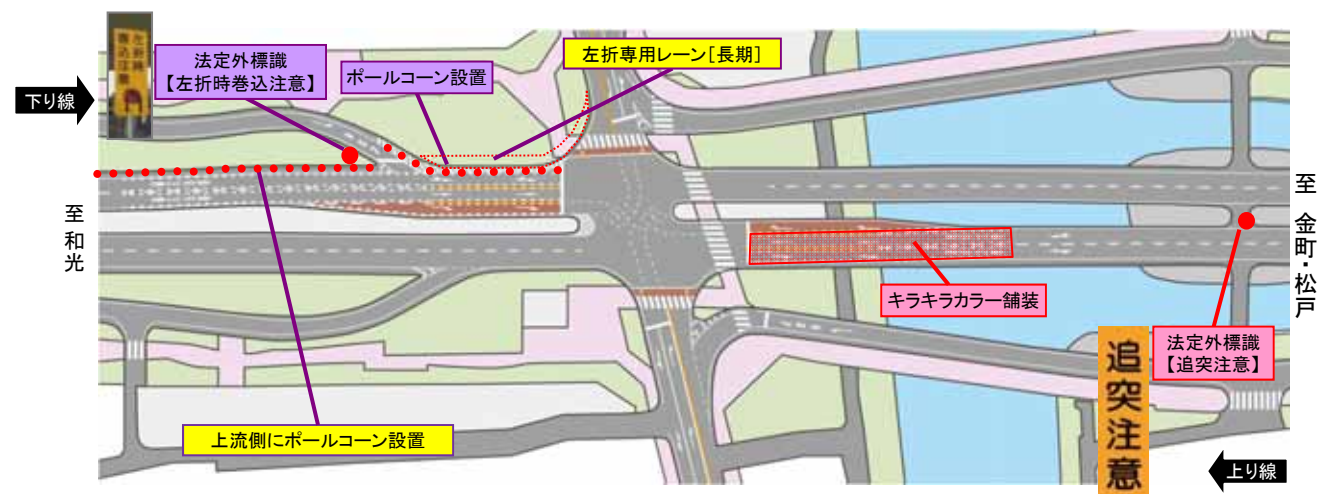
### 見直し後の事故対策(案)

- ①下り線のポールコーン設置範囲を上流側まで延伸しては
- ②下り線側に左折専用レーンは設置できないか

- ①への対応⇒下り線のポールコーン設置については、設置範囲を上流側まで延伸する
- ②への対応⇒左折専用レーン設置については、大規模工事を伴うため、対策後の事故発生状況を経過観察した上で必要性を再度検討する。

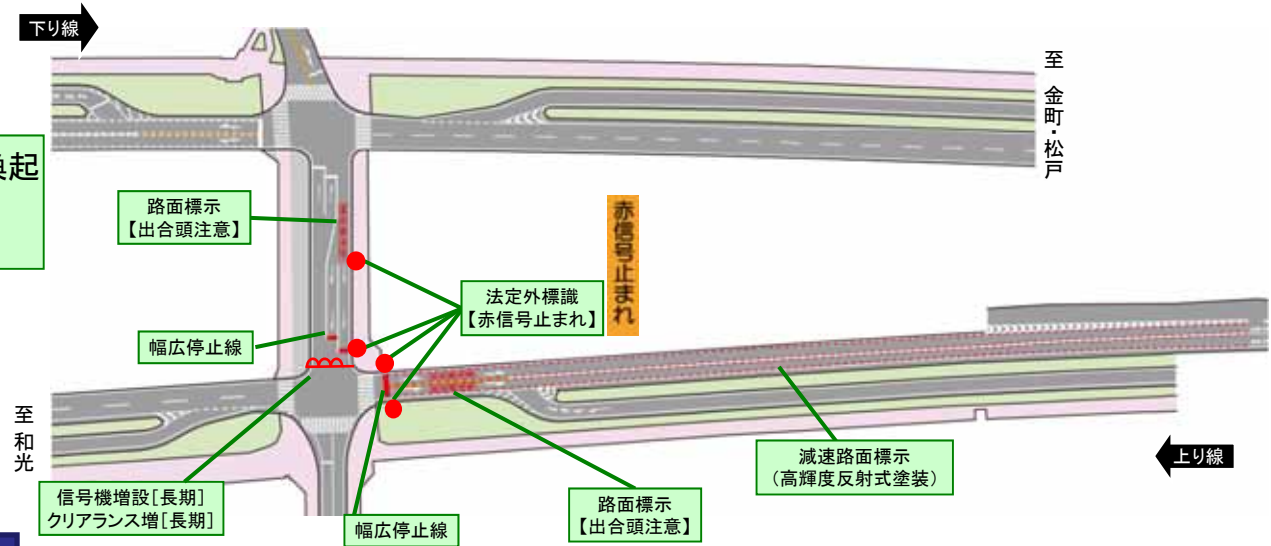
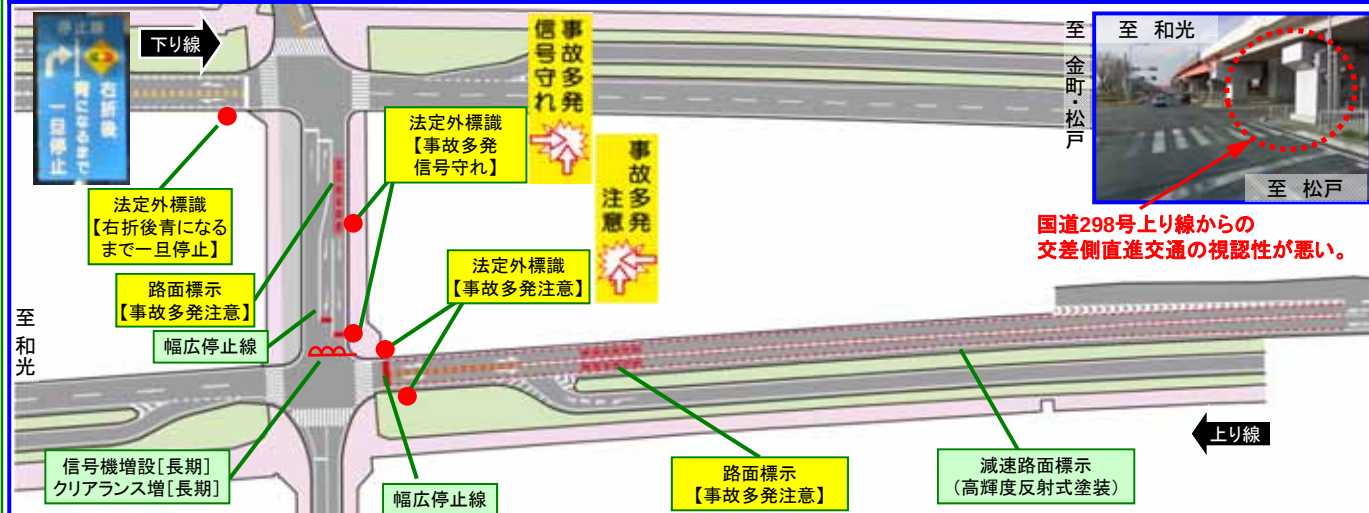
### 見直し後の事故対策(案)

- ①「赤信号止まれ」の表示内容は、この先赤信号があると勘違いされる可能性がある
- ②交差道路側の信号は右折専用現示がないことから、右折車が無理に交差点に進入し出合い頭事故が起きていると考えられる。よって、外環下の右折停止線を少しでも前出しできないか。

- ①への対応⇒表示内容を右図の通り見直し
- ②への対応⇒出合い頭事故は交差道路側の直進車と国道298号の直進車との事故が大半であった。このため、右折停止線の前出しが出合い頭事故の削減に直接的に寄与しないと考えられるため、提案した対策を実施し、事故状況を経過観察する。

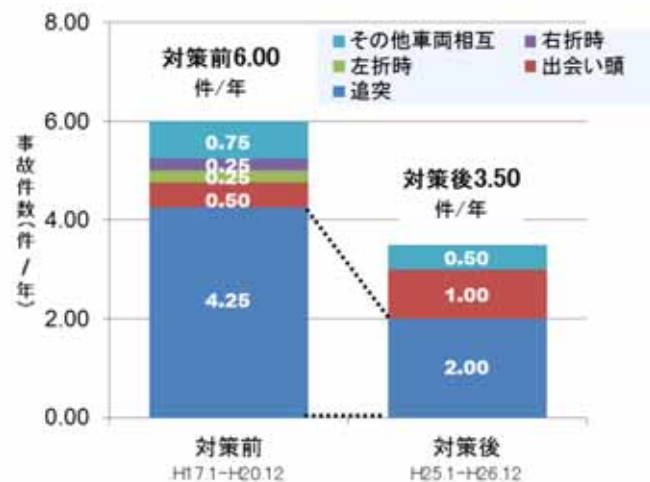
【事故件数の変化】

改良区間全体の事故が**約4割**  
(2.50/年)減少

追突事故が**約5割**  
(2.25件/年)減少

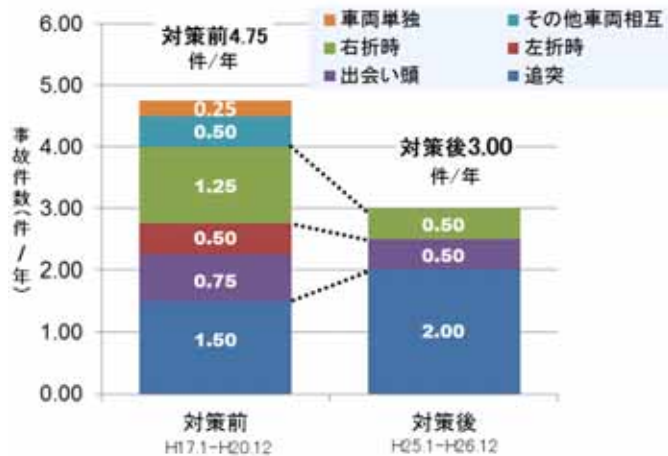
【事故件数の変化】

改良区間全体の事故が**約4割**  
(1.75件/年)減少

右折時事故が**約6割**  
(0.75件/年)減少

追突事故は**約3割**  
(0.50件/年)増加

※対策後2年目に夜間の追突事故が3件発生。  
走行環境の改善による速度上昇が要因と推察。  
今後とも追突事故の動向を経過観察。

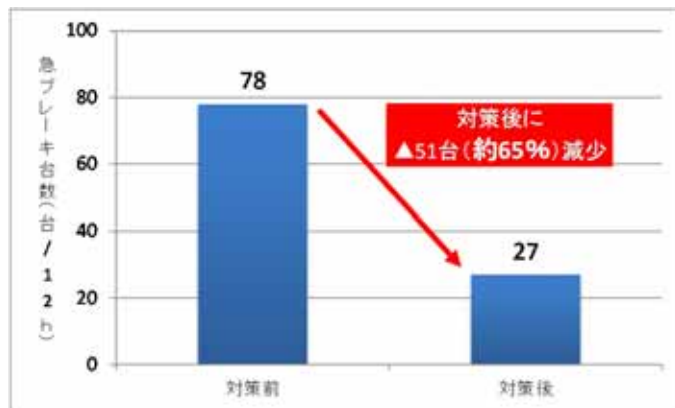
- [③-1]対策区間では、前方車両の影響による  
急ブレーキ 操作台数が対策後に約65%減少  
(78台⇒27台 ▲51台減少)

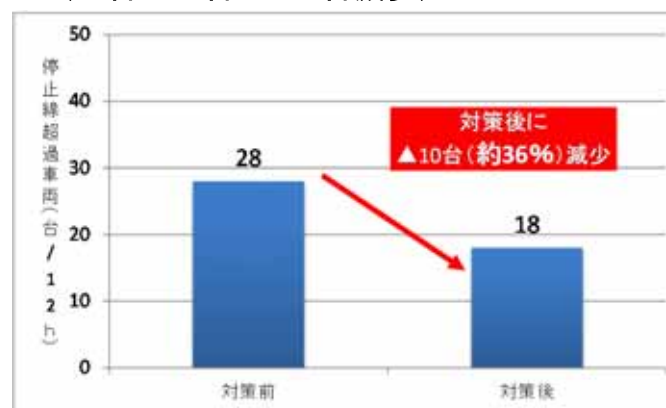
- [③-2]対策区間では、停止線の明示と幅広化により  
停止線超過車両が対策後に約36%減少  
(28台⇒18台 ▲10台減少)

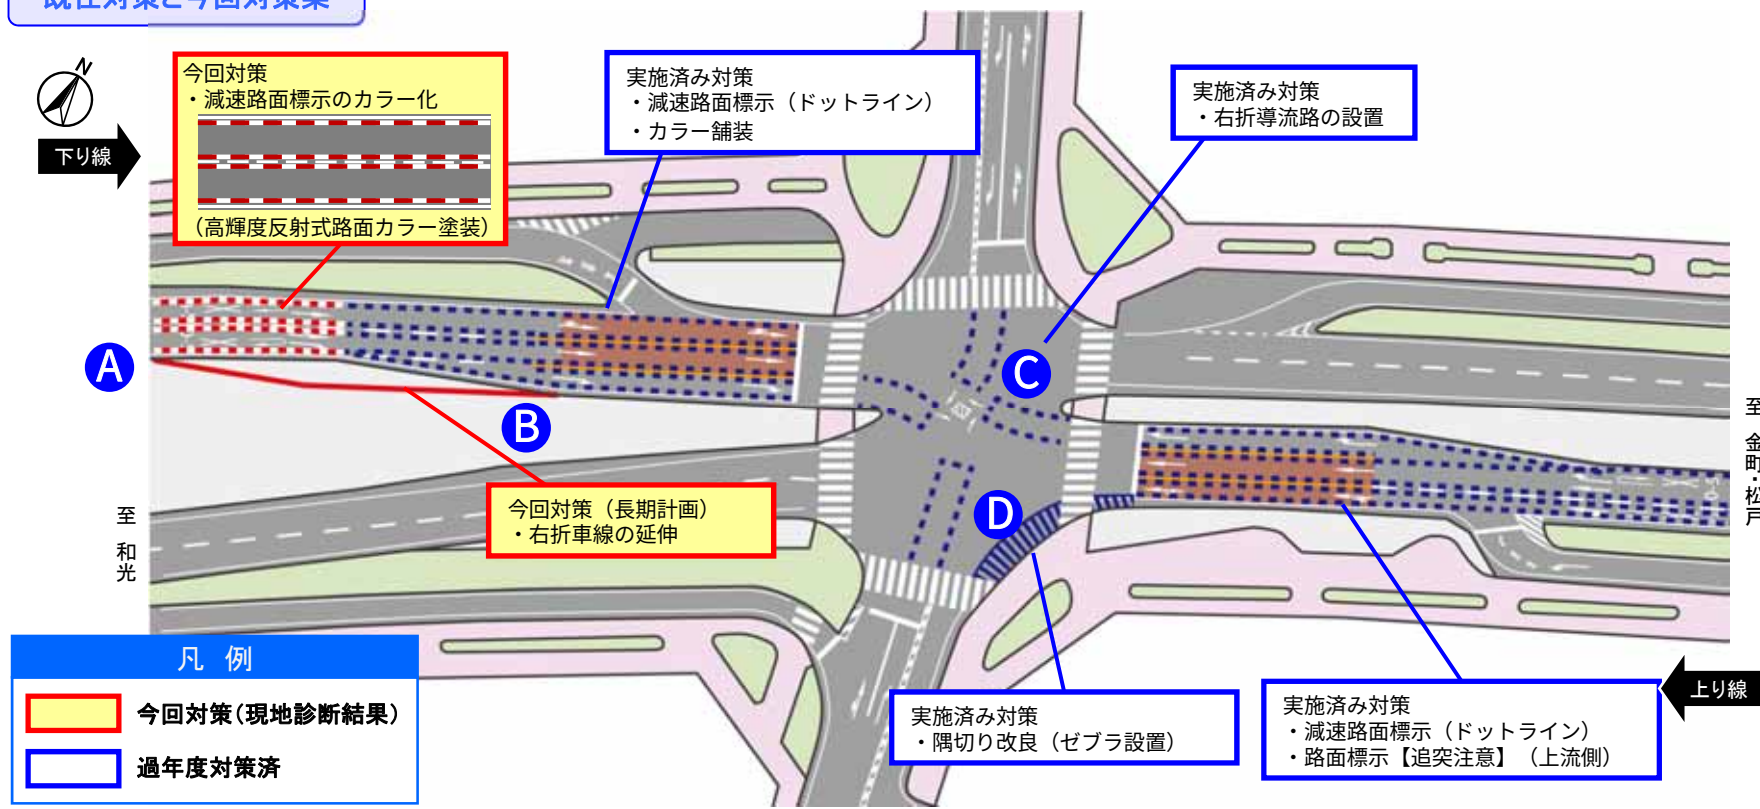
## 既往対策と今回対策案

| 事故の概要 | |
|---|---|
| A | ・対策後に、下り線流入部の上流側で追突事故が発生<br>・下り線は下り勾配区間であるため、スピード超過しやすい |
| B | ・右折車両が直進車両を阻害する場合がある。<br>・後続直進車の急制動の一要因となっている |
| C | ・交差点内で右折車両と直進車両の事故が発生(死亡事故) |
| D | ・交差点左折時に自転車と衝突 |

| 対策メニュー(案) |
|---|
| ・減速路面標示のカラー化<br>(高輝度反射式路面カラー塗装) |
| ・右折車線の延伸 |

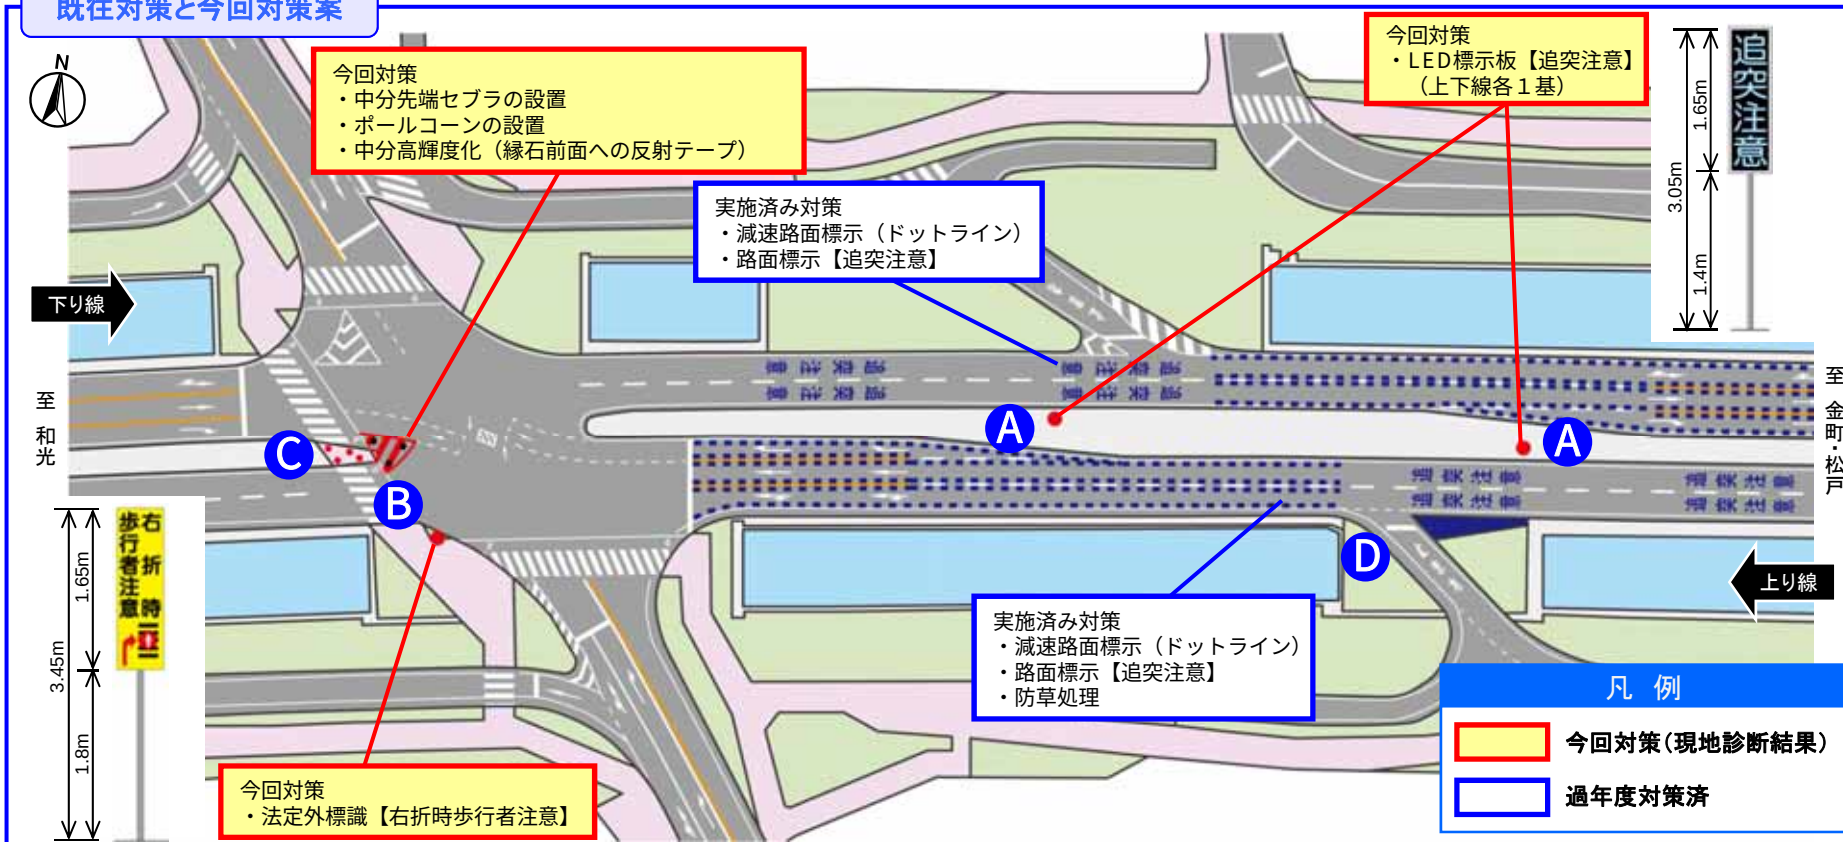
## 既往対策と今回対策案

| 事故の概要 |
|---|
| <b>A</b> ・対策後も追突事故が発生<br>・上下線とも暗く、視認性が悪い |
| <b>B</b> ・交差点内で、右折車両と横断歩行者の衝突事故が発生(死亡事故) |
| <b>C</b> ・中央分離帯歩道部を、右折車両がUターンで利用<br>・今後事故の発生が懸念される |
| <b>D</b> ・二輪車が側道合流部の遮音壁基礎に衝突(死亡事故) |

| 対策メニュー(案) |
|---|
| ・LED標示板【追突注意】の設置(上下線各1基) |
| ・中分先端セブラ<br>・中分高輝度化(縁石前面への反射テープ)<br>・法定外標識の設置 |
| ・ポールコーンの設置 |
| ・減速路面標示、防草処理(対策済) |
