安全性の評価のための調査報告書

－陸奥宗光別邸跡・旧古河別邸－

1. 劣化及び損傷の状況

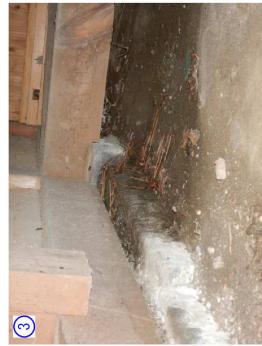
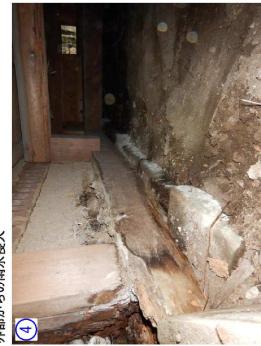
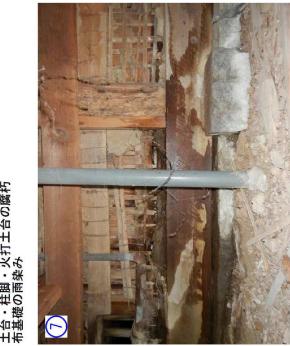
図3 陸奥守光別邸跡 損傷状況図（床下）

③ 床下（図3）

- 建物北側の地盤が高いため、床下に雨水が侵入しており、土台に腐朽がみられる。
- 縁-1の南東側で布基礎の沈下が生じており、土台と基礎の間にクサビ(20mm程度)を差し込み不陸調整されている。

番号	破損状況	調査番号	評価
(1)	布基礎：沈下	E	
(2)	床下：外部からの雨水侵入	E	
(3)	床下：外部からの雨水侵入	E	
(4)	土台・柱脚・火打土台：腐朽	E	
(5)	床下：外部からの雨水侵入	E	
(6)	土台：下部腐朽・雨染み	E	
(7)	床下：外部からの雨水侵入	E	
(8)	土台：柱脚・雨染み	E	
(9)	土台：下部雨染み	E	
(10)	土台：下部雨染み	E	
(11)	床下：外部からの雨水侵入・床下換気口栓：雨染み	E
