# 令和8年度 第1回 東京都地下占用物連絡会議

令和8年5月

■ 陥没事例	
<道路施設>	
【道路排水施設】	
国道159号道路排水施設破損による陥没事例（石川県かほく市）	2
国道4号道路排水施設破損による陥没事例（埼玉県越谷市）	3
国道53号道路排水施設破損による陥没事例（鳥取県智頭町）	4
国道4号道路排水施設破損による陥没事例（青森県平内町）	5
国道6号道路排水施設破損による陥没事例（茨城県茨城町）	6
【擁壁】	
国道7号擁壁破損による陥没事例（山形県鶴岡市）	7
【橋梁】	
国道2号橋梁からの土砂流出による陥没事例（広島県廿日市市）	8
<道路占用物件>	
【下水道】	
県道松戸草加線下水道管破損による陥没事例（埼玉県八潮市）	9
国道202号下水道工事に伴う陥没事例（福岡県福岡市）	10
国道58号下水道工事に伴う陥没事例（沖縄県恩納村）	11
市道新琴似1番線下水道管破損による陥没事例（北海道札幌市）	12
市道河渡松崎線下水道管破損による陥没事例（新潟県新潟市）	13
【上水道】	
国道1号水道管破損による陥没事例（京都府京都市）	14
市道川上8号線水道管破損による陥没事例（長崎県長崎市）	15
国道13号水道工事に伴う陥没事例（秋田県秋田市）	16
国道29号水道管破損による陥没事例（鳥取県鳥取市）	17
【農業用水】	
県道米田六戸線農業用水路破損による陥没事例（青森県六戸町）	18
県道大社立久恵線農業用水路破損による陥没事例（島根県出雲市）	19
【通信】	
国道155号通信管理設箇所の陥没事例（愛知県豊田市）	20
■ 参考データ	
道路の陥没発生件数とその要因（令和6年度）	21
都市部における道路の陥没発生件数とその要因（令和6年度）	22

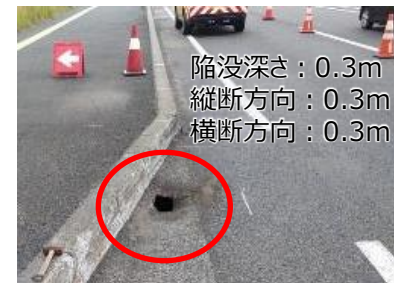
残置された管が起因した陥没事例  
国道5号（北海道札幌市）

陥没箇所を掘削した結果、  
確認された残置物（管路）

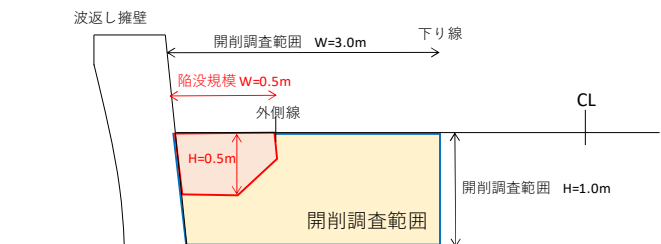
### 断面図

- 国土交通省管理の擁壁の破損により陥没が発生。
- 原因は、擁壁の破損箇所からの土砂流出と推定。

海岸に面する擁壁の破損箇所から土砂流出が発生したものと推定。

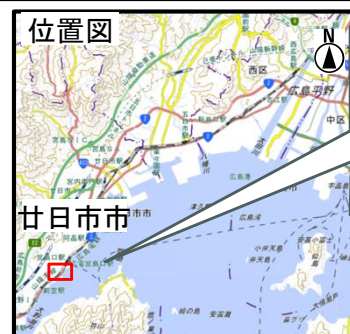
- 国土交通省管理の橋梁の破損により陥没が発生し、国道2号を約17時間全面通行止め。
- 原因は、橋梁の破損箇所からの土砂流出と推定。

橋梁の継ぎ目が破損し、隙間が生じた箇所からの土砂流出が発生したものと推定。

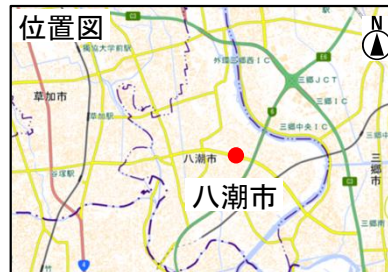
○埼玉県管理の下水道の腐食により陥没が発生し、県道松戸草加線及び各周辺市道において通行止めを実施。  
 ○今回の道路陥没は、下水道の硫化水素によって腐食した下水道管に起因するものと考えられる。

発生日時：令和7年1月28日（火）午前9時49分頃  
 発生場所：八潮市中央一丁目地内 県道松戸草加線  
 （中央一丁目交差点内）  
 陥没規模：幅約30メートル、深さ約10メートル※拡大後の陥没規模  
 事故原因：下水道の硫化水素によって腐食した下水道管  
 下水道管：内径4.75m、昭和58年整備（経過年数42年）

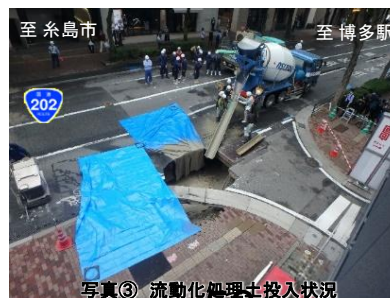
写真③ 流動化処理土投入状況

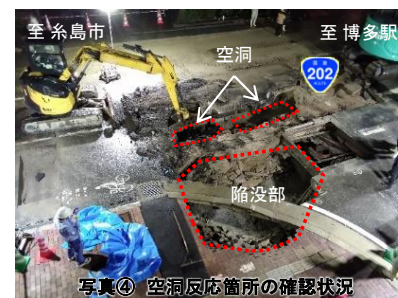
写真④ 空洞反応箇所の確認状況

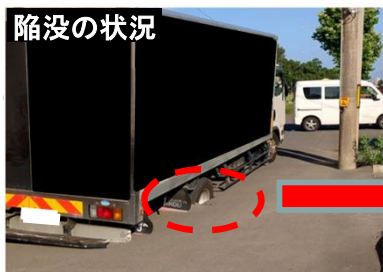
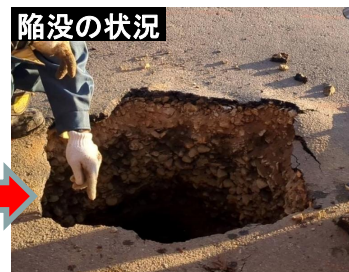
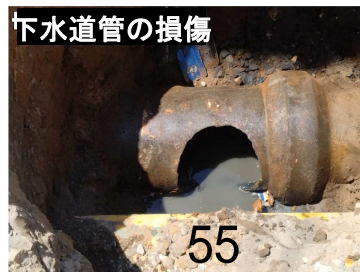
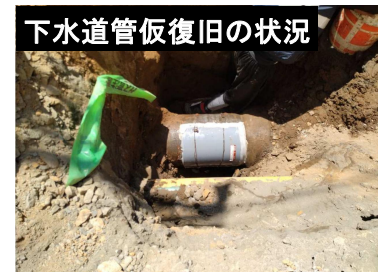
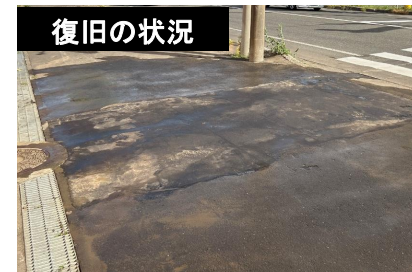
# 【下水道】市道新琴似1番線下水道管破損による陥没事例(北海道札幌市)

- 札幌市管理の下水道管の破損により陥没が発生。
- 原因は、下水道管の破損箇所からの土砂の吸い出しと推定。

- 発生日時：令和 7年 7月 7日（月） 16時30分頃（推定）
- 発生場所：市道新琴似1番線（下り線）  
北海道札幌市北区新川700-4地先
- 発生事象：札幌市管理の下水道管の破損箇所からの吸い出しによる道路陥没

下水道管（φ300）の破損箇所からの土砂の吸い出しが発生したものと推定。

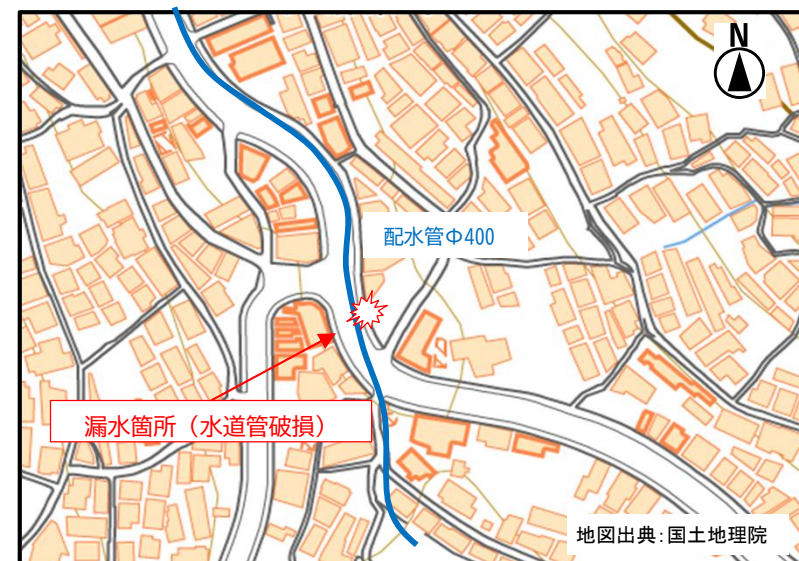
# 【上水道】市道川上8号線水道管破損による陥没事例(長崎県長崎市)

- 長崎市管理の水道管の破損より漏水・陥没が発生し、市道川上8号線が約9時間の交通規制。
- 原因は、敷設後100年経過した老朽化による水道管の破損と推定。

発生事象：長崎市上下水道局管理の水道管破損による漏水・陥没

水道管の老朽化により破損したものと推定。（1926年に敷設し100年経過）

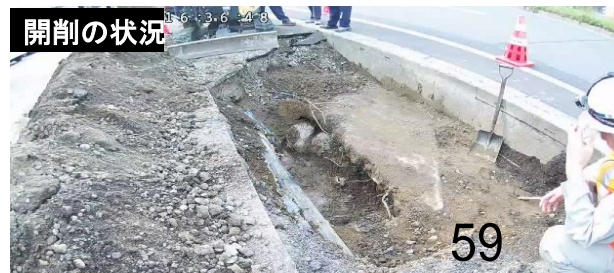
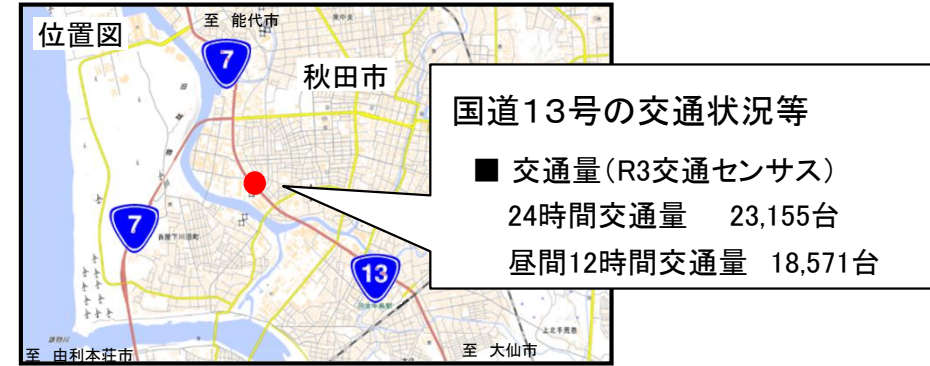
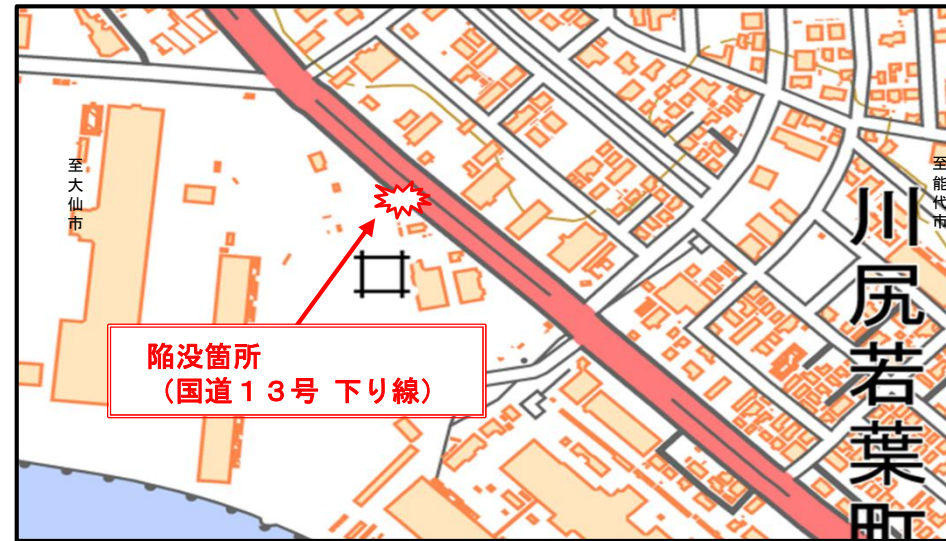
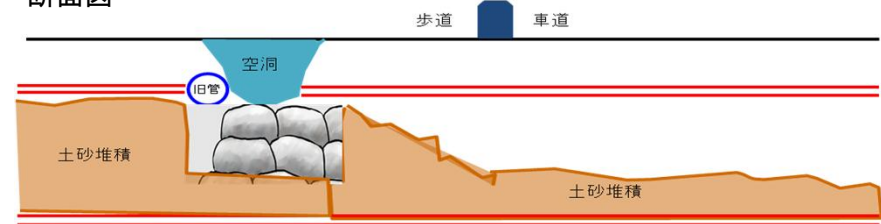
# 【上水道】国道13号水道工事に伴う陥没事例(秋田県秋田市)

- 秋田市管理の水道工事に伴って道路排水施設（横断管渠）を破損したことによる陥没が発生。
- 原因は、水道工事に伴って横断管渠への対策が十分でなかったことによる土砂の吸い出しが発生したと推定。

水道工事による廃止済みの横断管渠への閉塞が十分でなかったため、隙間から土砂の吸い出しが発生したものと推定。

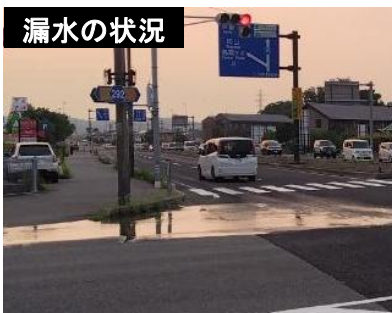
漏水の状況

# 【上水道】国道29号水道管破損による陥没事例(鳥取県鳥取市)

- 鳥取市管理の水道管の破損により漏水・陥没が発生し、国道29号の下り線が約1日車線規制。
- 原因は、敷設後61年経過した老朽化による水道管の破損と推定。

水道管(φ600)の老朽化により破損したものと推定。  
 (1964年に敷設(61年経過))

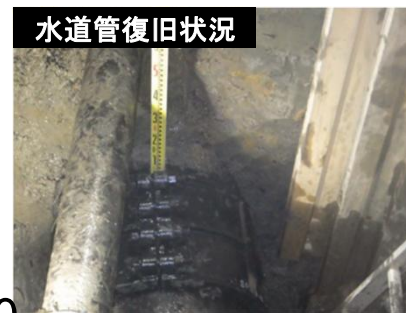
水道管復旧状況

6月27日(金)	21時05分	下り線1車線規制
	21時10分	鳥取市水道局が修繕作業着手
6月28日(土)	3時00分	水道管破損(漏水)箇所確認し作業中断
	19時00分	修繕作業再開
6月29日(日)	0時13分	水道管修繕完了
	4時00分	路面復旧完了
	4時00分	規制解除

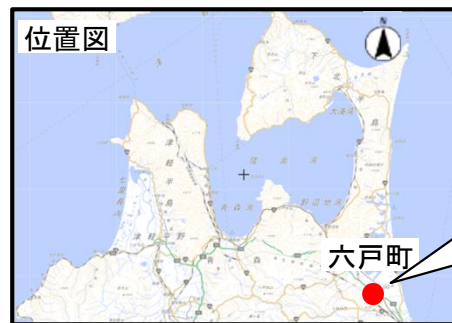
# 【農業用水】県道米田六戸線農業用水路破損による陥没事例(青森県六戸町)

○土地改良区管理の農業用水路（横断水路）の破損により、県道米田六戸線が約6時間全面通行止め。  
 ○原因は、横断水路の継ぎ目の破損箇所からの土砂の吸い出しと推定。

横断水路の継ぎ目の破損箇所からの土砂の吸い出しが発生したものと推定。

横断水路継ぎ目部に隙間が発生

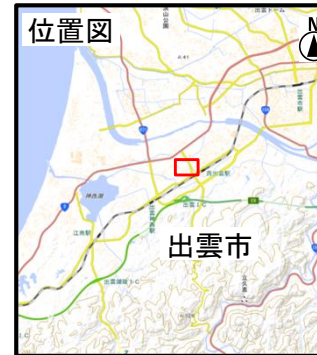
# 【農業用水】県道大社立久恵線農業用水路破損による陥没事例(島根県出雲市)

- 出雲市管理の農業用水路（横断水路）の破損により陥没が発生。
- 原因は、横断水路の破損箇所からの土砂の吸い出しと推定。

農業用水路の破損箇所からの土砂の吸い出しが発生したものと推定。

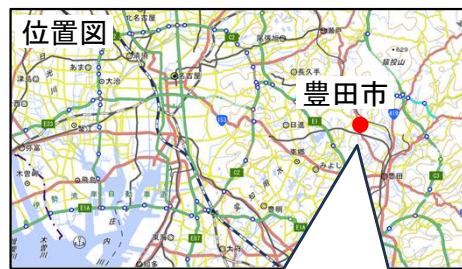
## 原因

昭和44年頃に設置した用水路底下の通信管と用水路側壁の交差箇所において、用水路底の洗掘時に側壁下端部から土砂の吸い出しが発生したものと推定。

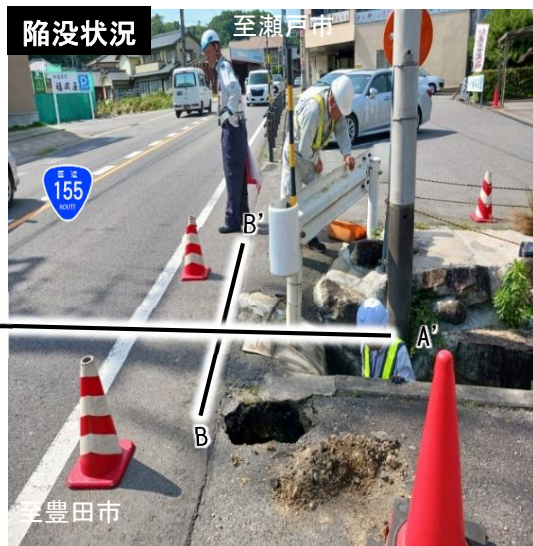
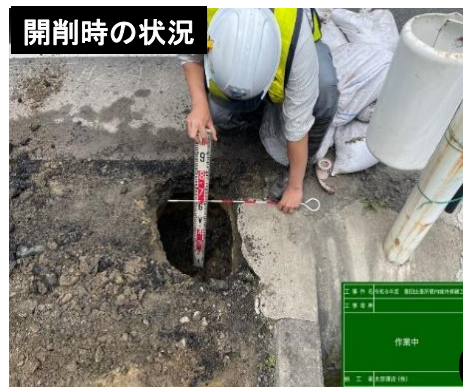
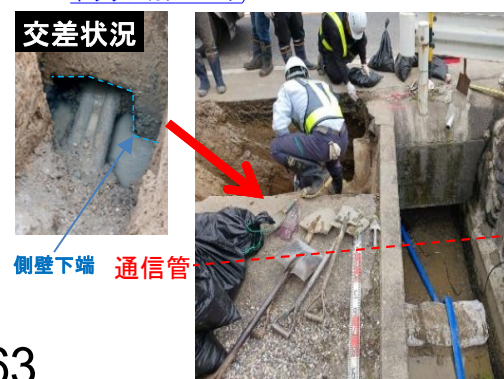
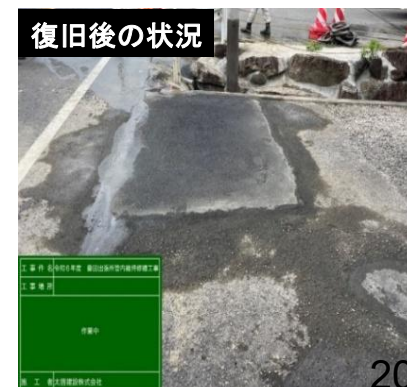
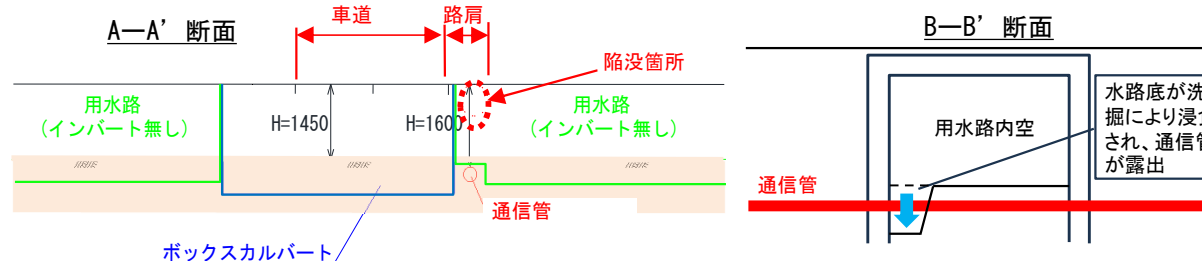
# 【通信】国道155号通信管理設箇所の陥没事例(愛知県豊田市)

○豊田市管理の用水路と通信事業者管理の通信管が交差する箇所において陥没が発生し、国道155号が約7時間片側交互通行。  
 ○原因は、用水路を貫通する通信管の周辺からの土砂の吸い出しと推定。
