# 2. 決壊した堤防の応急復旧～チーム印旛沼～【9月27日(日) 17時時点】

発災日時・場所: 9月22日 5時頃※、①千葉県成田市船形干拓地先、②千葉県成田市下方地先  
9月23日13時頃※、③千葉県印旛郡栄町酒直地先 ※については②と③は覚知日時  
被災延長・被災概要: ①堤防決壊 L=約100m(速報値) ②堤防決壊 L=約50m(右岸)、L=約50m(左岸) (速報値)  
③堤防決壊 L=約20m(右岸)(速報値)

# 2. 決壊した堤防の応急復旧 ～チーム印旛沼～【9月27日(日) 17時時点】

# 2. 決壊した堤防の応急復旧

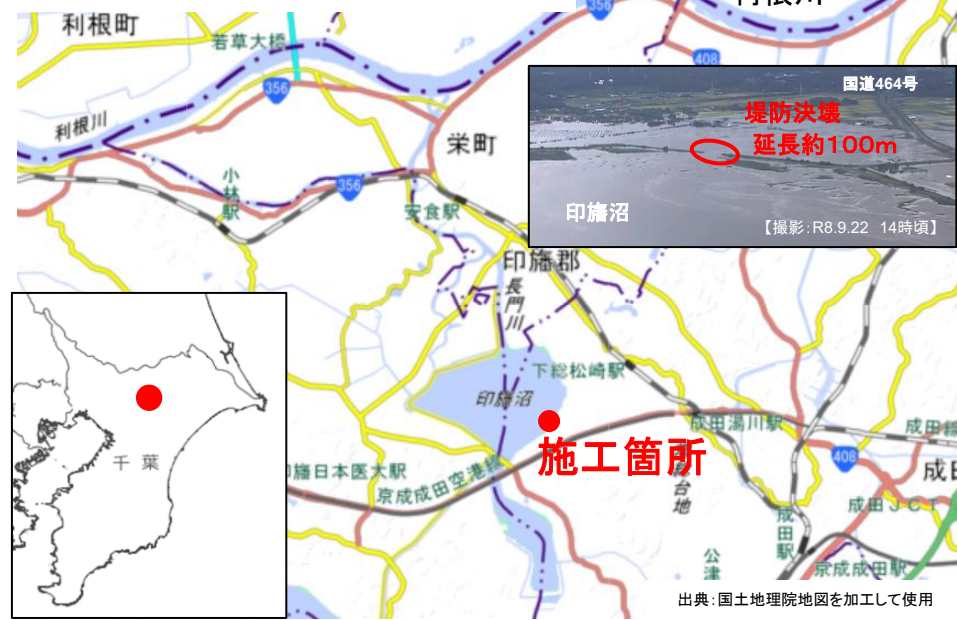
【施工位置: 成田市船形干拓地先】

- ・9月25日(金) 緊急復旧工事着手
- ・9月27日(日) 工事用道路工 64%完了

- ・工事用道路工
- ・荒締切工
- ・鋼矢板二重締切工

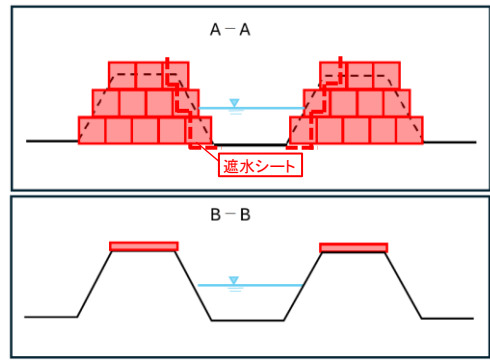
### 【応急対策内容】

| 被災概要 | 堤防決壊 L＝約50m(右岸)、L＝約50m(左岸) (速報値) | 9月25日 | 緊急対応着手【施工業者:(株)小高興業 <sup>おだかこうぎょう</sup> 】 | |
| | | 9月27日 | 工事用道路が完了し、荒締切着手 | |

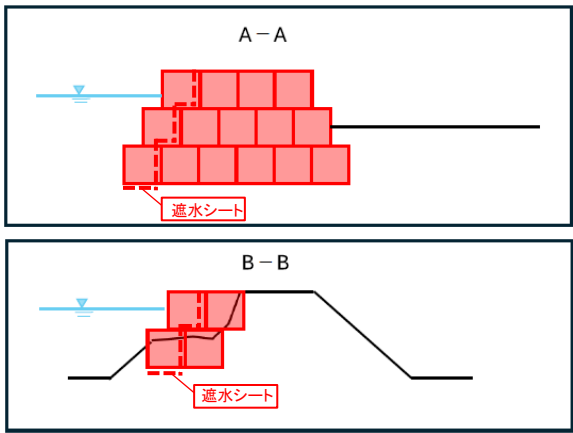
## 【応急対策内容】

発災日時 9月23日(水) 13時頃※覚知日時  
発災場所 千葉県栄町酒直地先  
被災概要 堤防決壊 L=約20m(右岸)(速報値)

対応状況 9月24日 テックフォース及び県で現地を確認し、  
応急復旧方針を決定後着手予定  
9月26日 緊急対応着手【施工業者:村楳建設工業(株)】
