# 2. 決壊した堤防の応急復旧～チーム印旛沼～【9月28日(月) 17時時点】

発災日時・場所: 9月22日 5時頃※、①千葉県成田市船形干拓地先、②千葉県成田市下方地先  
9月23日13時頃※、③千葉県印旛郡栄町酒直地先 ※については②と③は覚知日時  
被災延長・被災概要: ①堤防決壊 L=72.6m ②堤防決壊 L=27.0m(右岸)、L=19.0m(左岸)  
③堤防決壊 L=33.2m(右岸)

## 角川集水路

～チーム印旛沼～【9月28日(月) 17時時点】  
利根川水系長門川

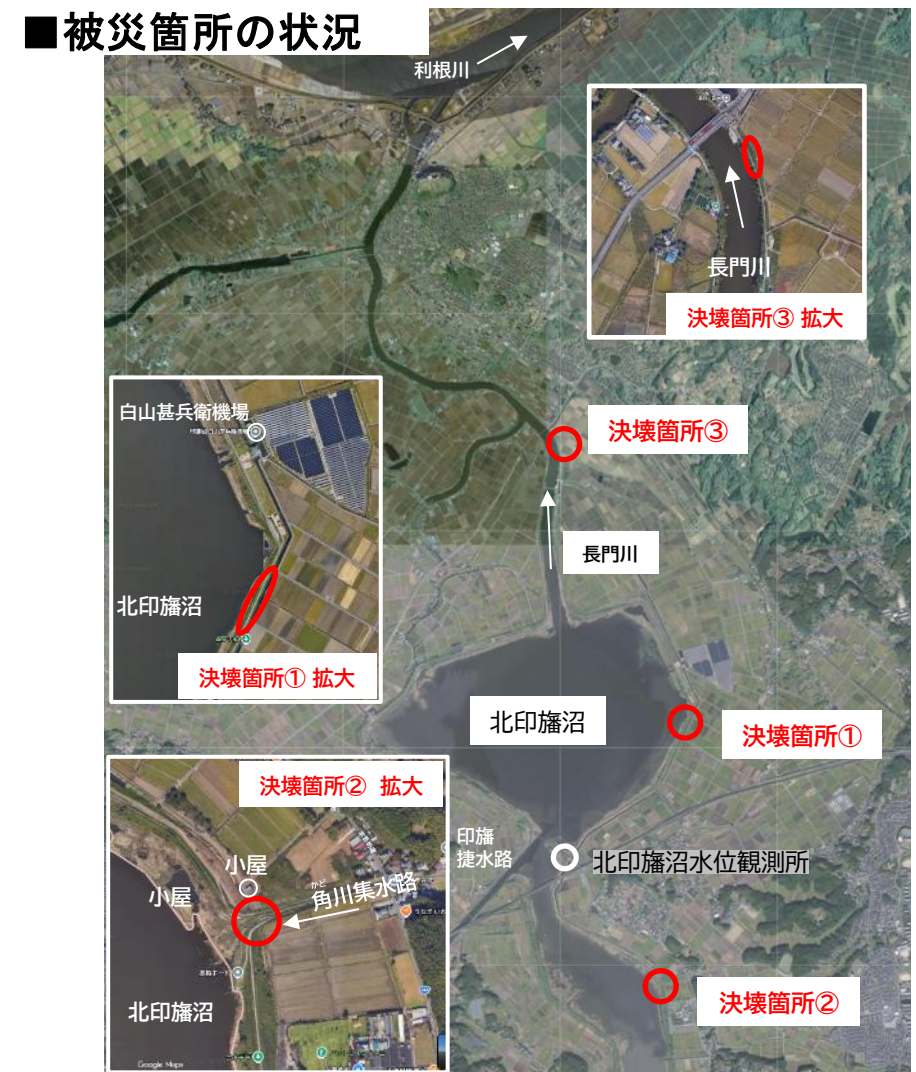
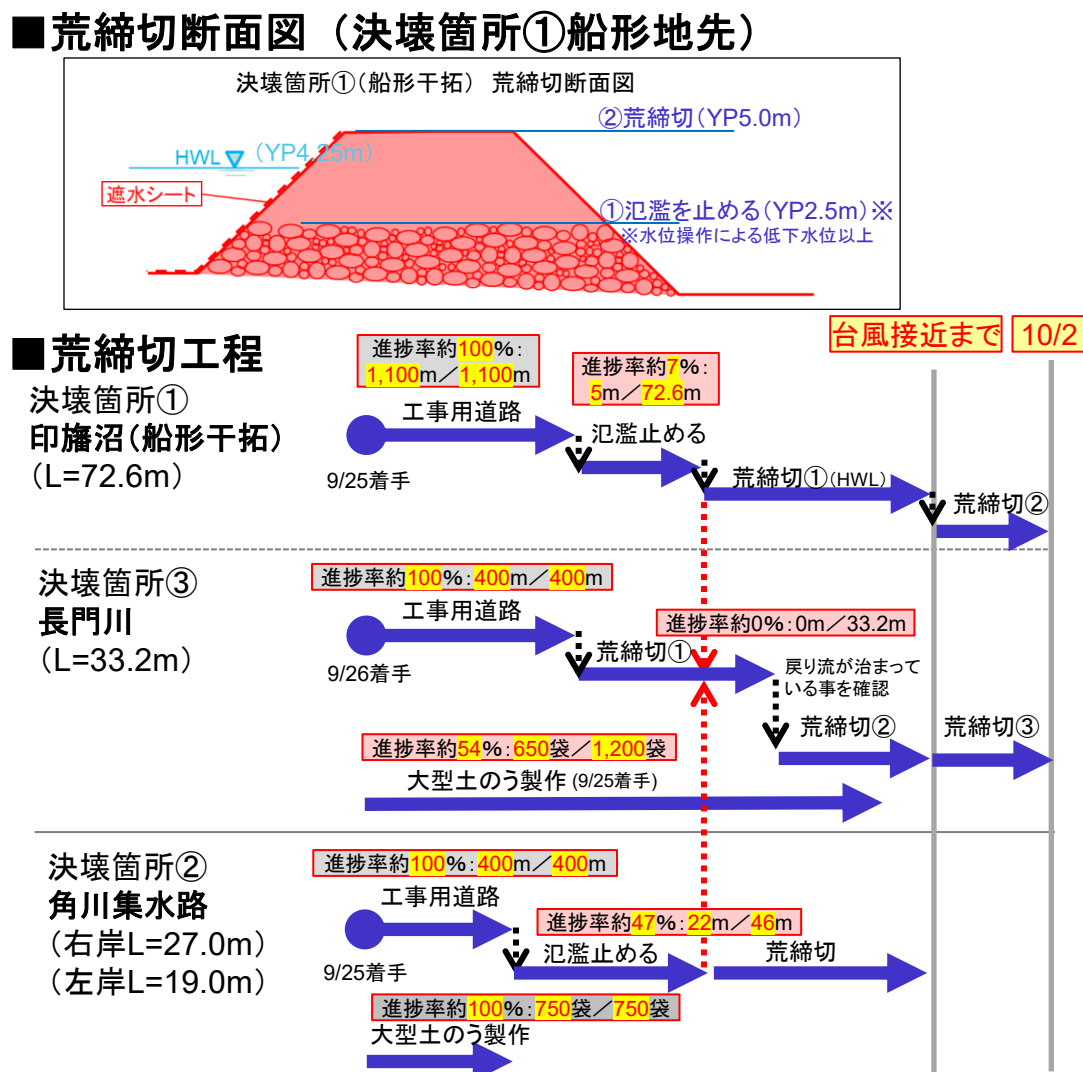
- ・9月25日(金) 緊急復旧工事着手
- ・9月28日(月) 工事用道路工 完了  
荒締切工(氾濫を止める) 7%完了

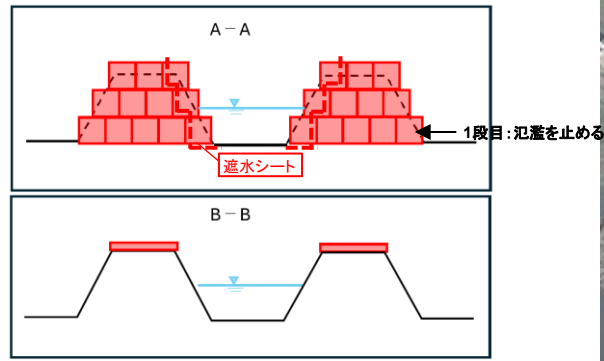
### 【応急対策内容】

発災日時 9月22日(火)5時頃※覚知日時  
発災場所 千葉県成田市<sup>したかた</sup>下方地先  
被災概要 堤防決壊 L=27.0m(右岸)、L=19.0m(左岸)

対応状況 9月24日 テックフォース及び県で現地を確認し、  
応急復旧方針を決定後着手予定  
9月25日 緊急対応着手【施工業者:(株)小高興業<sup>おだかこうぎょう</sup>】  
9月27日 工事用道路が完了し、荒締切着手

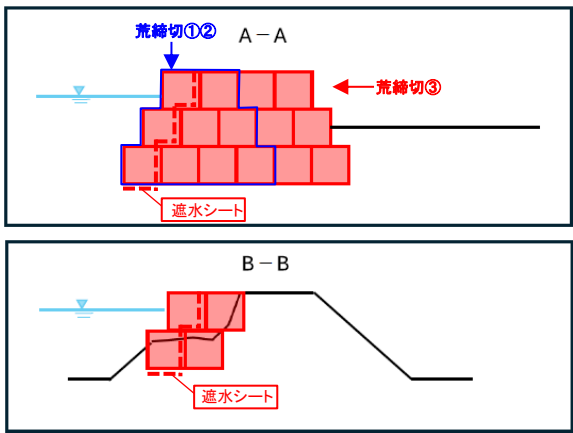
## 【応急対策内容】

発災日時 9月23日(水) 13時頃※覚知日時  
発災場所 千葉県栄町酒直地先  
被災概要 堤防決壊 L=33.2m(右岸)

対応状況 9月24日 テックフォース及び県で現地を確認し、  
応急復旧方針を決定後着手予定  
9月26日 緊急対応着手【施工業者:村樫建設工業(株)】  
9月28日 工事用道路が完了し、荒締切着手
