**資料 3-2**

## 劣化修理方針

資料3-2 <旧滄浪閣(伊藤博文邸跡・旧李王家別邸)>(旧李王家別邸・(旧)ホール棟) 劣化修理工方②

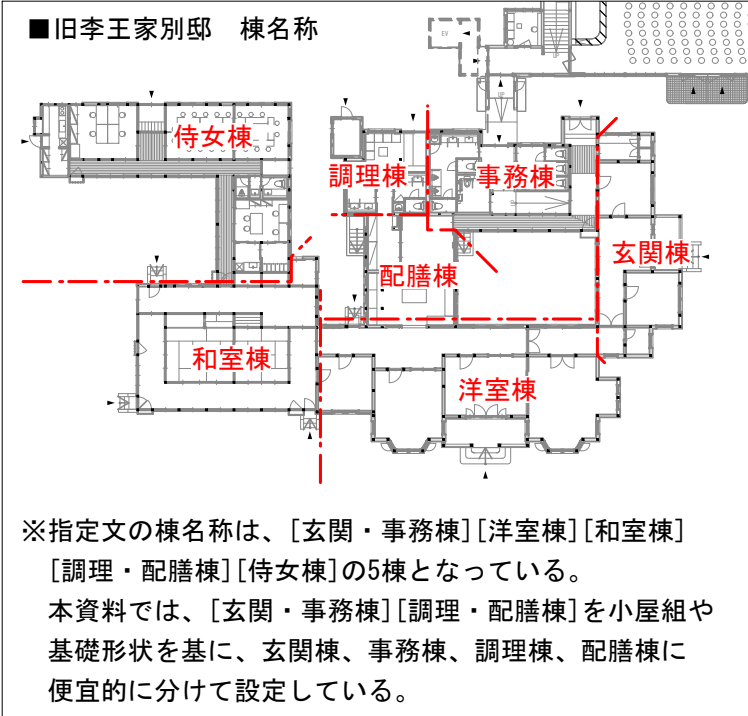
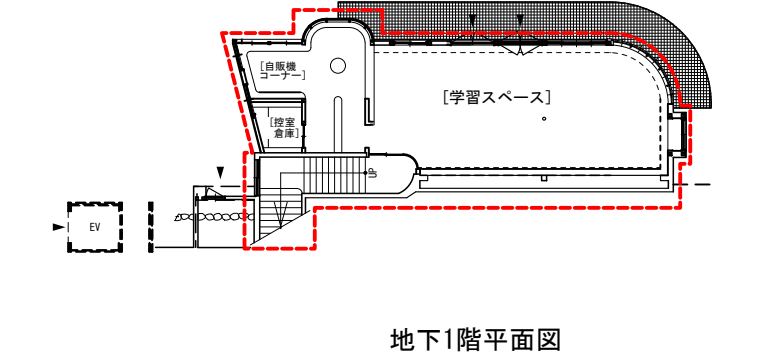
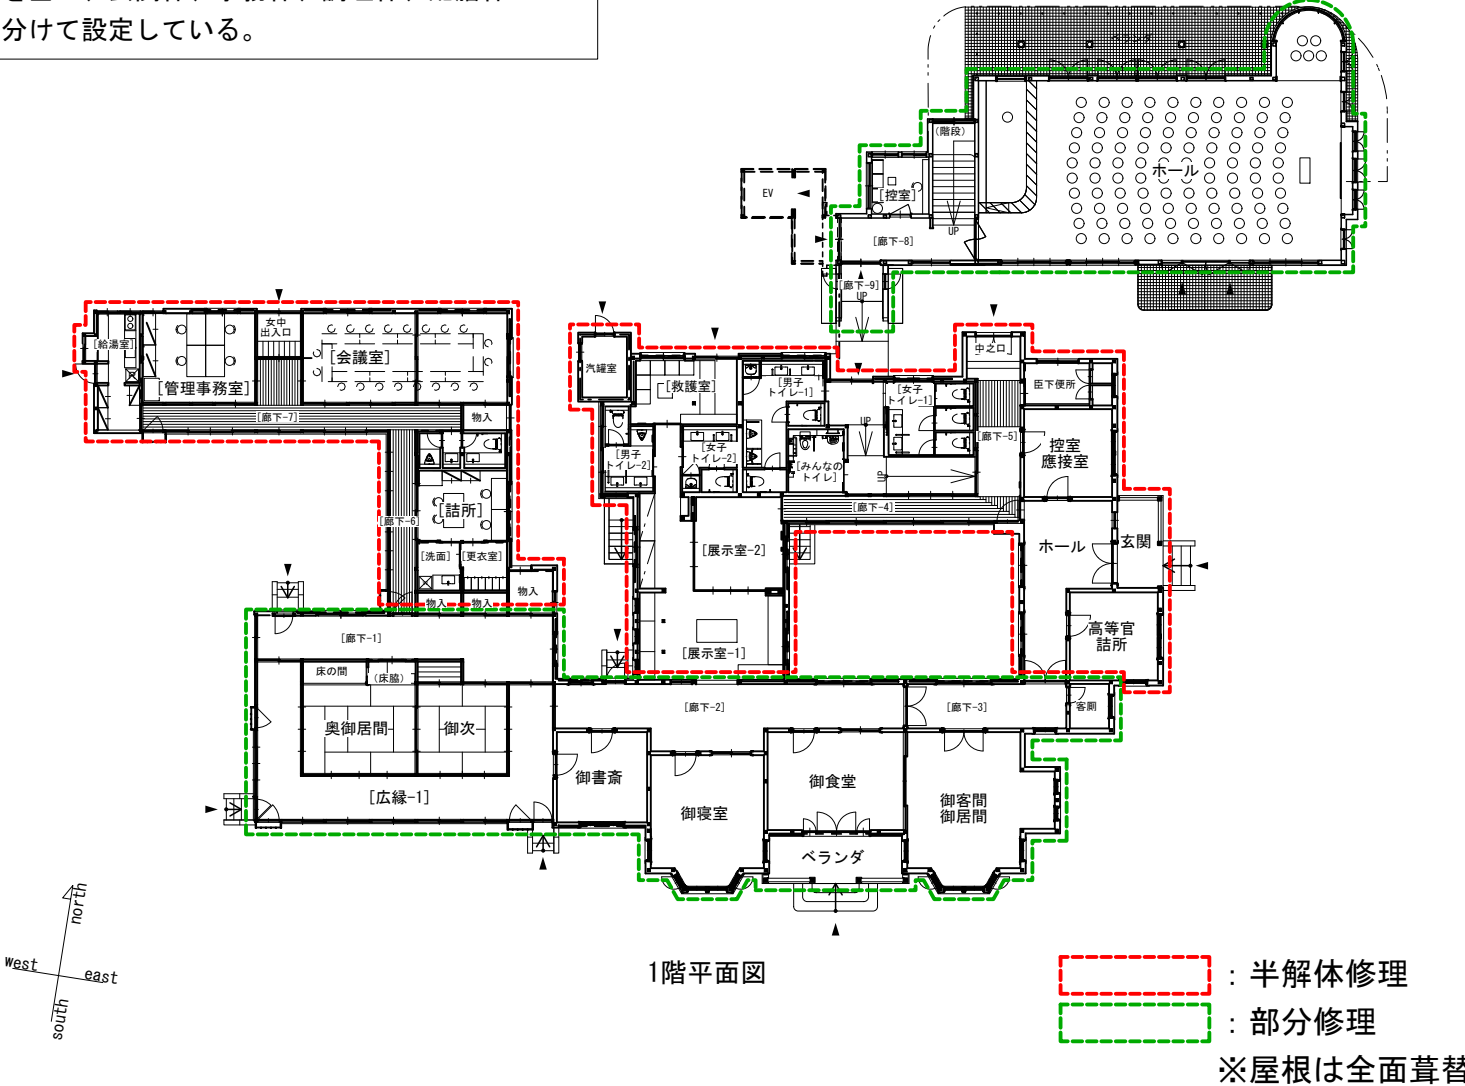
## 劣化修理方針図

| 主 要 部 位 | 劣 化 状 況 概 略 | 修 理 方 針 |
|---|---|---|
| 基礎 | 当初鉄筋コンクリート布基礎、独立基礎が存在する。基礎は、部分的に鉄筋露出(鉄筋爆裂多数)や、ひび割れが生じている。 | 基礎補強を行う場合(現在検討中)は、部分コンクリート布基礎或いはコンクリートべた基礎設置を行う。当初基礎は全て再利用し耐震補強に伴い、強度不足や劣化が生じている範囲に、増し打ち補強を行う。 |
| 軸組材 | 北側の棟(侍女棟、玄関棟、事務棟、調理棟、配膳棟)は、改造に伴い柱、足固等切断部材が多数残る。特に北側は漏水による腐朽が多い。柱を撤去したことにより、鉄骨梁補強が施されている。 | 取替や根継補修が必要な部材は、在来仕様に倣い、旧状に復する。柱、足固等の切断部材は金物補強を併用による再利用を検討するが、構造耐力上やむを得ず取替となる材は保管する。後補鉄骨梁は全て撤去する |
| 小屋組材 | 洋室棟及び調理棟、配膳棟の当初小屋組材の一部は、炭化した状態で残る。その他は部分的に腐朽が確認されるが、概ね健全。 | 取替や部分修理が必要な部材は、在来仕様に倣い、旧状に復する。炭化した材は、可能な限り現状のまま保存し、新たに付加する材にて材質性能を補強する。 |
| 内外造作材 | 内部造作材は仕口の開き、隙間が見られる程度だが、和室棟など現在漏水している範囲は、天井板等の造作に反り、割れ、雨染みなどの汚損が著しい。外部造作材は付柱等の一部で腐朽が生じている。 | 取替や部分修理が必要な部材は、在来仕様に倣い、旧状に復する。和室棟の造作材の反り、割れは、修理、是正を行い、再利用を基本とする。ただし、是正しきれない可能性あり。<br>雨染等汚損材の対応は、清掃の上再利用、或いは取替とする。 |
| 内外仕上材 | 全体的に左官壁や塗装材の浮き、割れ等各仕上に、経年劣化が生じている。 | 取替や部分修理が必要な部材は、在来仕様に倣い、旧状に復する。当初外壁珪藻土や石膏ボードは、健全部については残置。割れや漏水が生じている範囲は、防水シートの設置や水切設置など部分的に工法改善を行う。<br>造作類の内外に施されるペイント塗装は、活膜を残し、当初色を上塗りする。当初仕上(内部：ワニス系、外部：OP) |
| 建具 | 全体的に建付け不良が生じ、部分的にガラスの割れや、木部欠損、襖紙の劣化、箱錠や丁番の金物破損が生じている。 | 取替や部分修理が必要な建具は、在来仕様に倣い、旧状に復する。木製シャッターは原則再利用し、修理の方針で検討中。 |
| 屋根 | 瓦葺屋根、金属葺屋根共に、漏水が多数生じており、全体的に劣化が進行している。 | 旧李王家別邸は、仕様変更(スレートor金属)し、全面葺替。詳細仕様は痕跡調査の上、旧状に復する。旧ホール棟(瓦葺き)は、一旦解体の上、再利用可能なものを選定し原則再利用。共に下地は野地板までを維持する。 |

南側の洋室棟や和室棟は、解体を最小限に留める部分修理、その他の範囲(侍女棟、玄関棟、事務棟など)は、半解体修理、屋根は全面葺替を基本とする。

地下 1 階は半解体修理、1 階は解体を最小限に留める部分修理、屋根は全面葺替を基本とする。
