(4) 深浅測量データの整理

2) 被災後の深浅測量結果

① 横浜国道事務所実施（平成19年10月実施深浅測量結果）

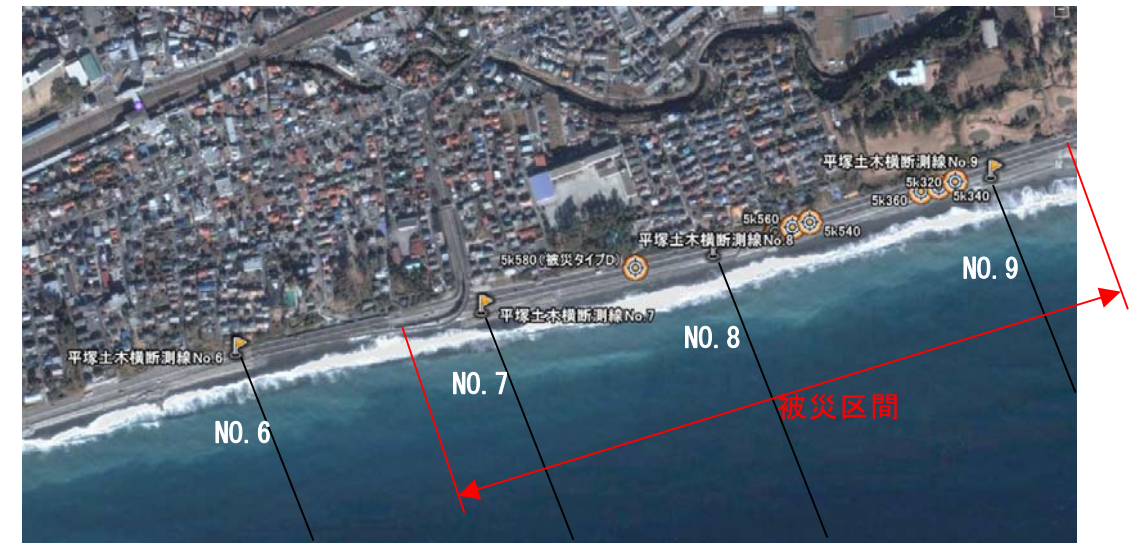
図1.11 測線位置図

平塚土木事務所の深浅測量結果及び被災直後に実施した横断測量結果をまとめたものを図1.12に示す。

これより、長期的変化をみると、1970年代から汀線位置が10m~20m後退しており、一つの要因として長期的侵食が上げられる。

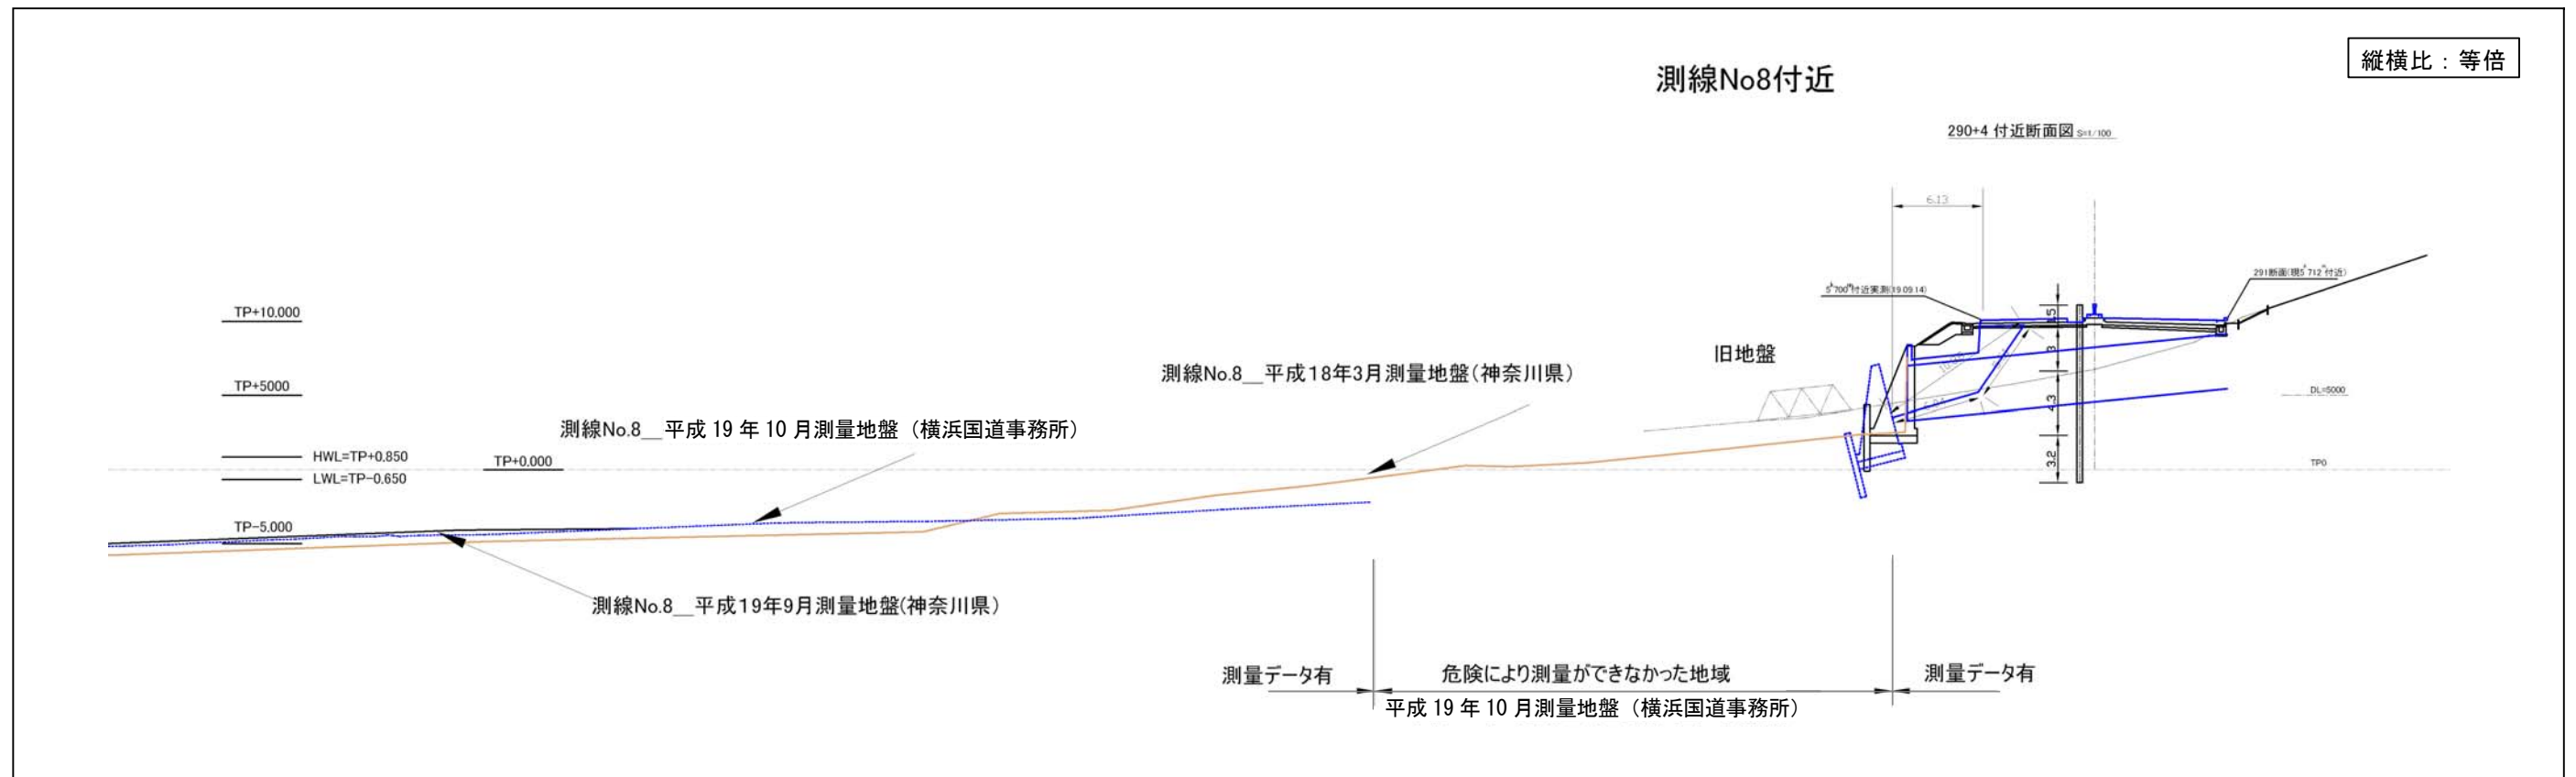
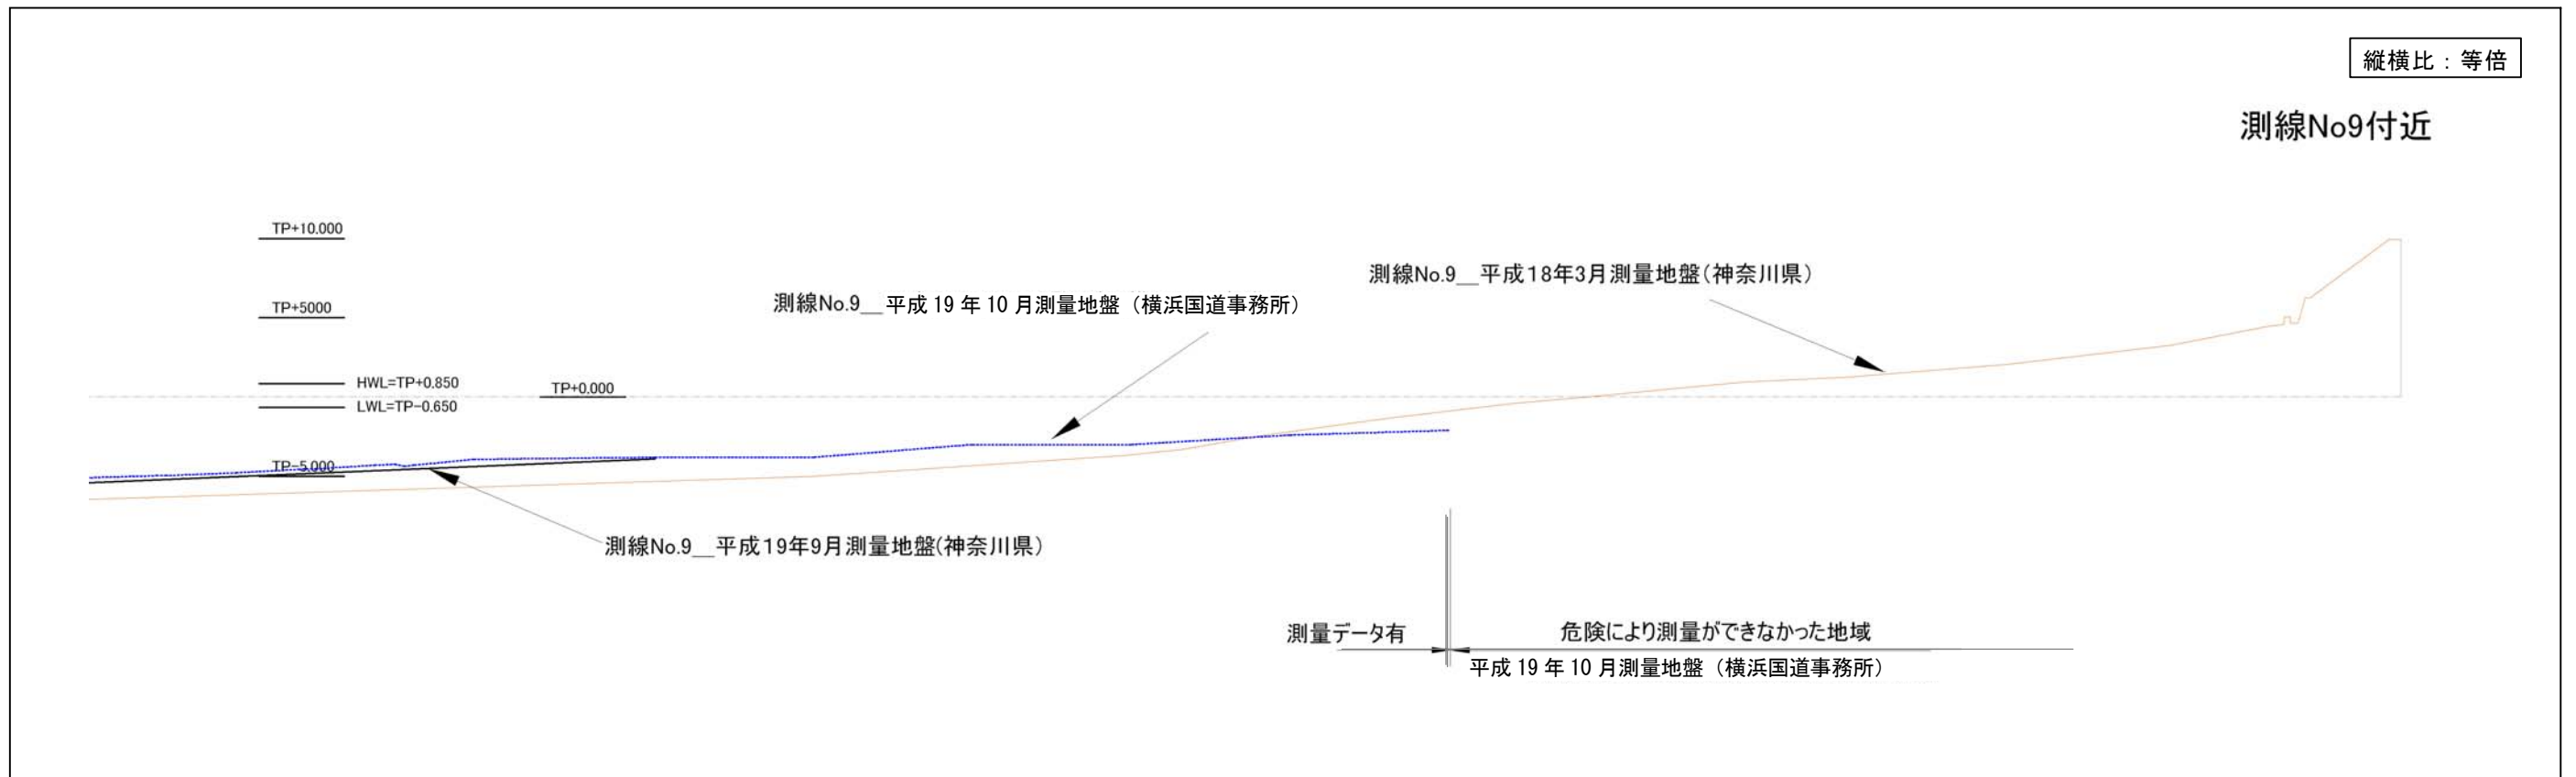
測線No10付近 縦横比：等倍

図1.13に測線位置平面図および次頁より各被災後・被災前の横断測量データの比較図を示す。今回の被災により、洗掘が発生し、基礎地盤が2~3m 低下していることがわかる。これにより擁壁の基礎が洗い出されたことにより擁壁背後の土砂が吸い出され、倒壊につながったと推測される。
