第4章 航走波対策工のモニタリング

4.1 モニタリングの目的

4.2 対策工施設に関するモニタリング

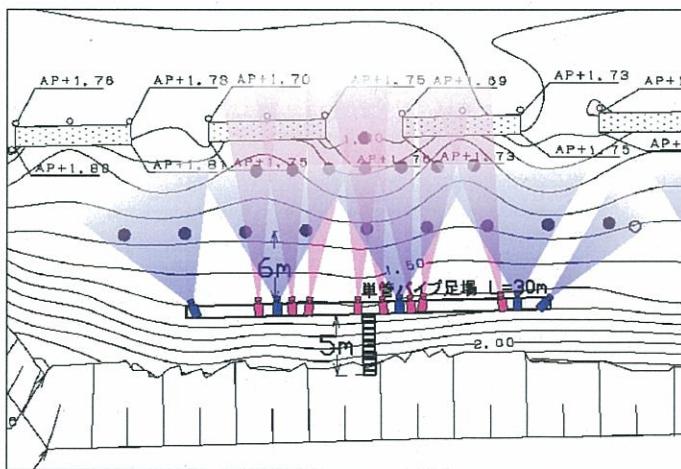
図 4.2.1 透過波高の観測例(ビデオカメラによる波高観測)

入射波は消波施設前面波高とし、透過波高は消波施設背後の施設近傍地点とする。なお、開口部背後の地形変化が問題となる場合には、開口部背後の透過波について計測を実施し、設計当初に目標にした波エネルギー条件(または透過率)を満足していることを確認する必要がある。

- ・ 沖波観測 ···· 水深が深く河床の影響を受けない地点の航走波波高
 - ・ 入射波観測 ···· 入射する波高
 - ・ 透過波観測 ···· 航走波対策工を透過した波高(開口部背後や施設背後)
- なお、航走波モニタリングは、施設の計画水位条件を考慮し実施する。

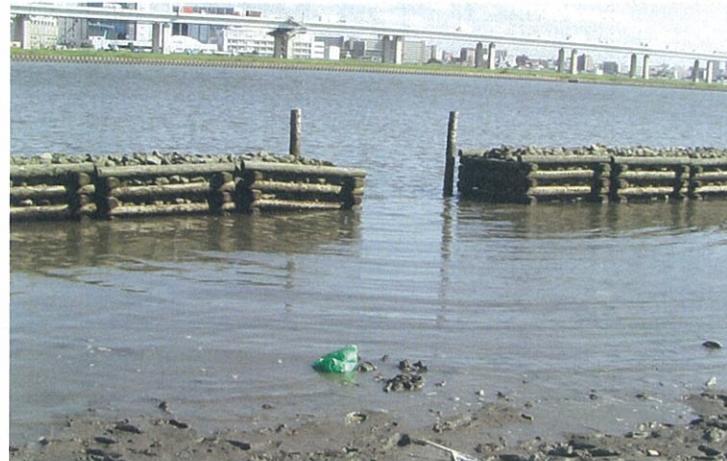
写真 4.2.1 木工沈床工の天端高計測と中詰め材の状況確認

航走波対策工は沈下により天端高が低くなることが考えられる。天端高が低くなることは、透過率の増大を意味し、施設背後の地形を不安定化させる。よって、天端高不足が生じないよう維持管理を行う必要がある。

また、木工沈床工の場合、中詰め材の飛散状況についても把握しておく必要がある。

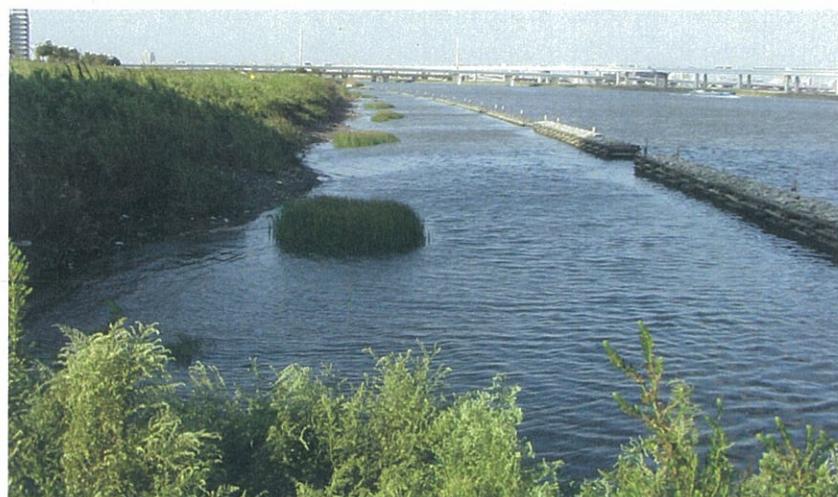
写真 4.2.2 消波施設背後の河岸地形の変化 <小松川地先 船堀橋上流工区>

施設背後の植生分布が変化。河岸部から水際へのアクセスは容易。

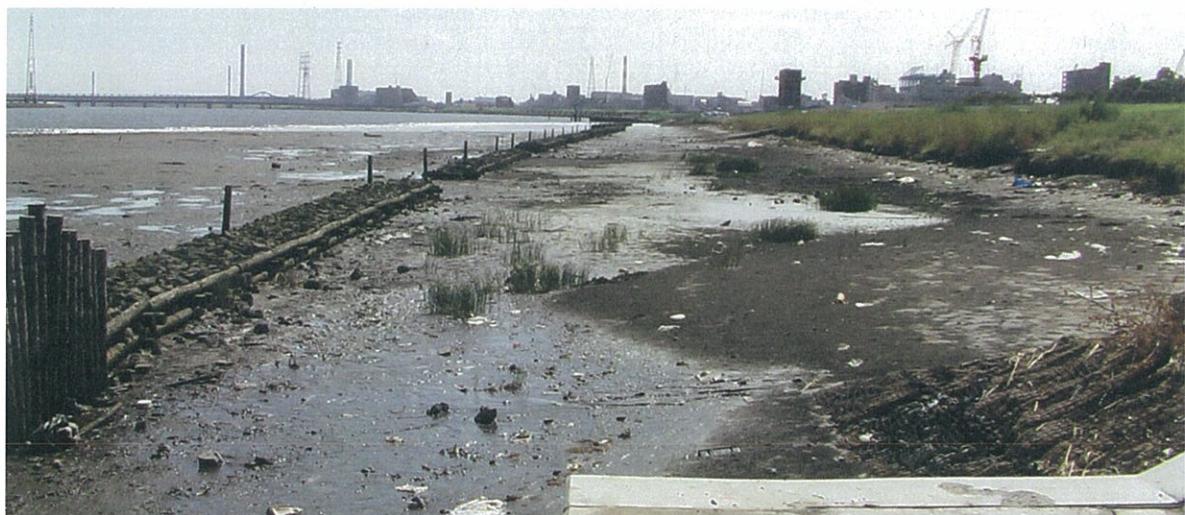
写真 4.2.3 消波施設背後の河岸地形の変化 <小松川地先 都営新宿線下流工区>

河床地盤が高いため、前面の干潟が広く緩勾配であり、河岸部から水際へのアクセスは容易。

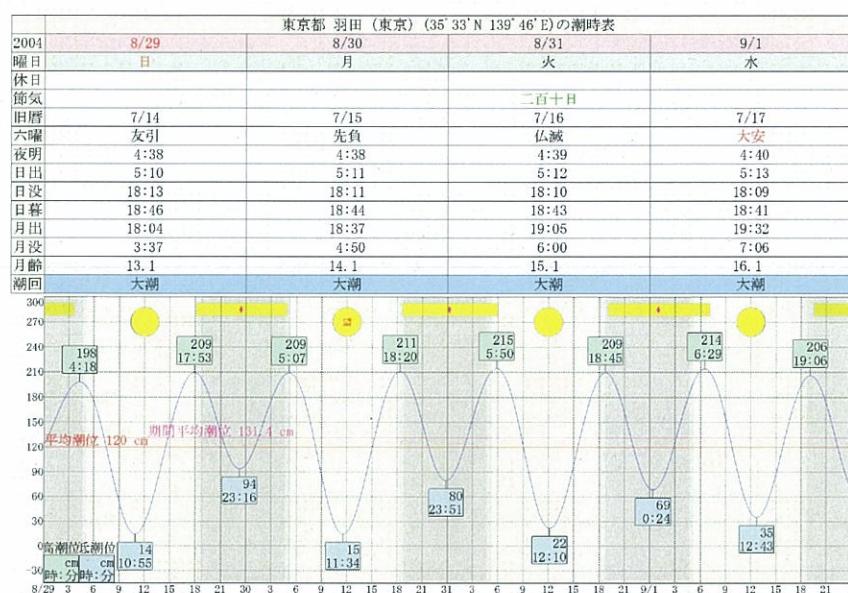
図4.3.2 東京湾における干満水位変動(例:H16.8.23~9.1)

モニタリングの実施時期は、毎月の大潮時の干潮時間帯で行うことが重要である。

干潮時間帯に実施することにより、ヨシ原前面の地形やヨシ原の前浜への拡大・後退状況等を把握することができる。

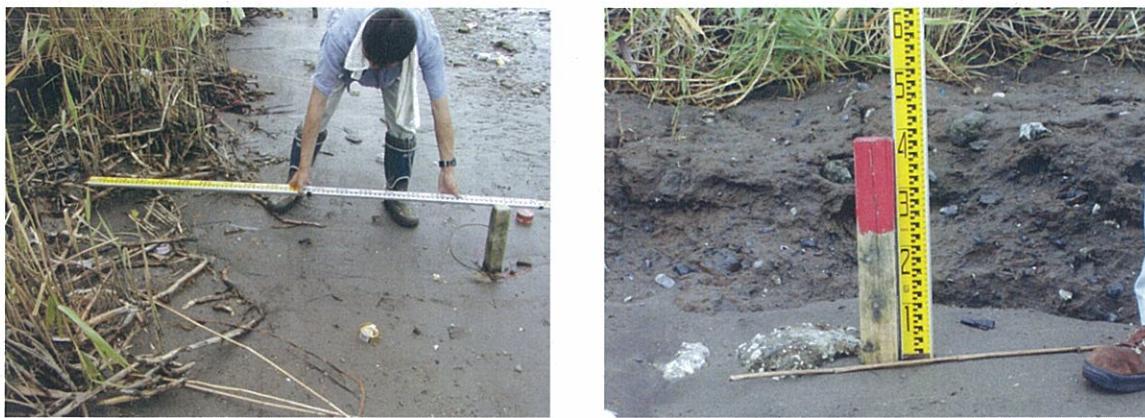
写真 4. 3. 1 ヨシ原侵食状況の計測風景

調査にあたっては、ヨシ原前面に基準杭等を設置し、基準からヨシ原前線までの距離を計測し侵食状況を把握する。ヨシ原の地盤高調査は、ヨシ原前面の基準杭等より、調査範囲内で3箇所程度の地盤高さの変化を計測する。

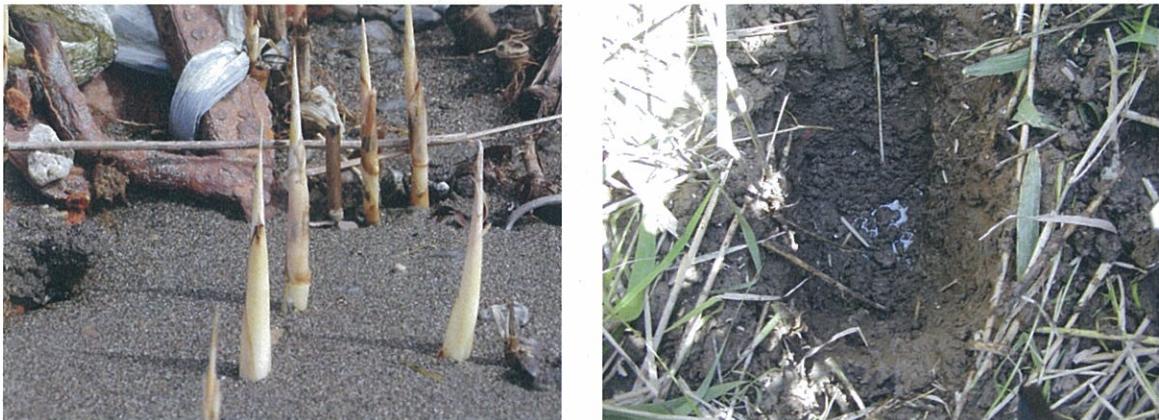
写真 4. 3. 2 ヨシ原の底質・根系状況

荒川下流部でのヨシ原が好む底質状況がおおむね明確になっている。よって、ヨシ原の生育基盤となる底質状況をモニタリング開始時に実施しておくことにより、今後のヨシ原の拡大等の予測が可能となる。底質は表層、中層、根が見られなくなる下層において実施しておくことが望ましい。

また、根系は、地下茎の太さより、地下茎の密度や根に着目して、目視による観察を行う。

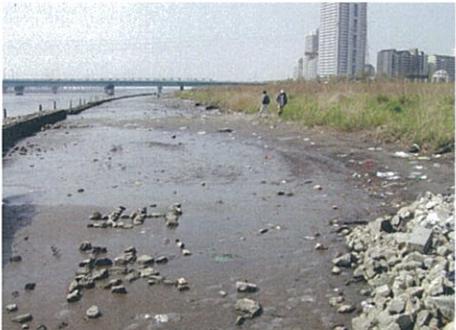
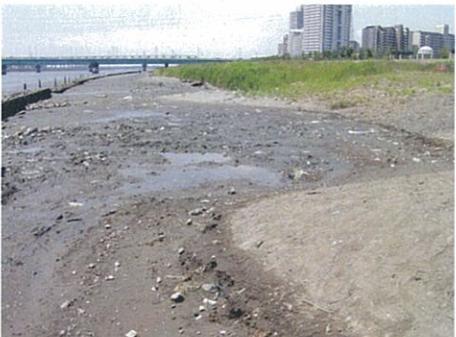
表 4.3.1 ヨシ原モニタリング写真撮影(例)

同一方向からの写真撮影により、基盤の堆積・侵食状況が把握できる。

平成15年4月定期調査 (4/17)

5月定期調査 (5/30)

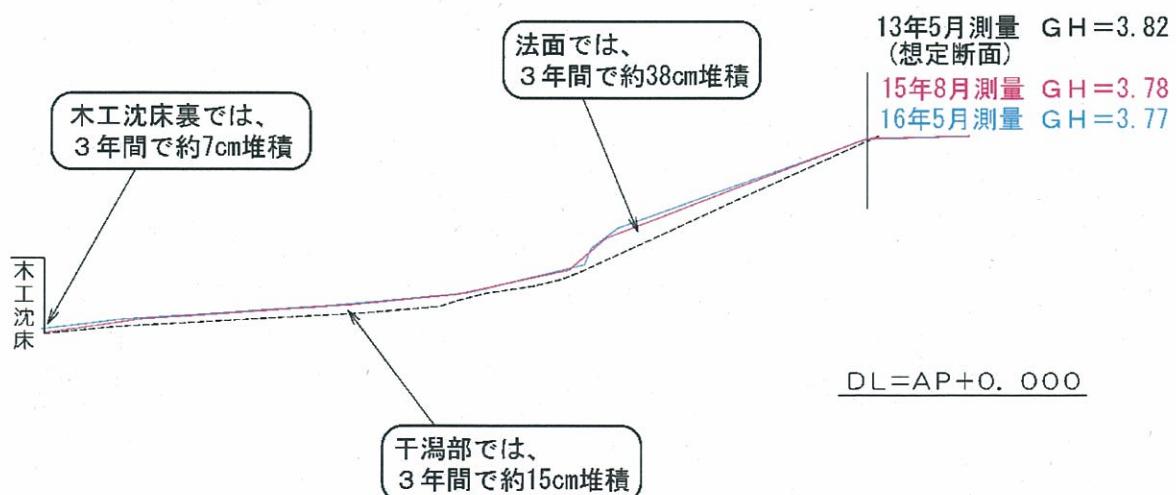
図 4.3.3 施設背後の平面及び横断的地形変化

平面及び横断、施設の高さの変化を把握し、各航走波対策工の設置諸元(天端高・延長・開口幅)の見直しに活用することができるとともに、背後の植生基盤の変化に伴うヨシ原等の生育状況を判断するための資料となる。

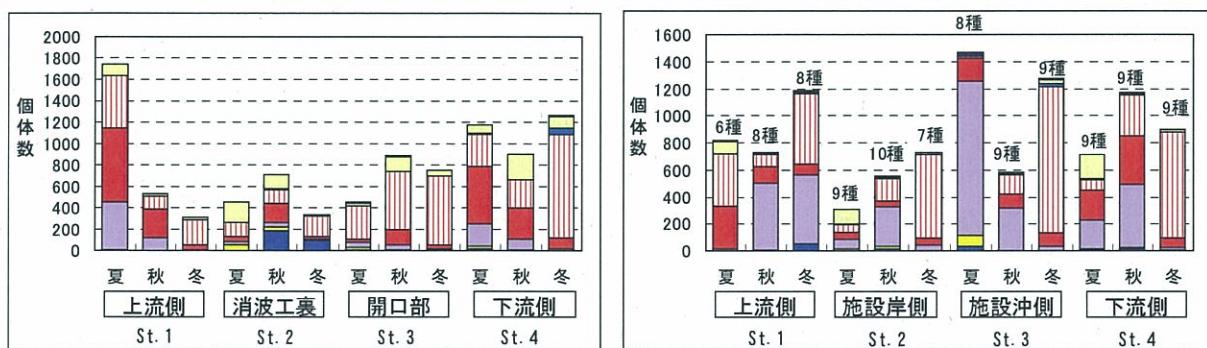
図 4.3.4 底生動物調査結果

夏季と秋季で出現した底生動物は約 12~13 種。確認種はゴカイ、ヤマトシジミ、ニホンドロソコエビ等の一般的に汽水域で見られる種が大部分であり、一部イトミミズ類などの淡水性のものも含まれる。特にゴカイ、ヤマトシジミ、ヤマトスピオ、イトミミズの出現率が高い結果となっている。

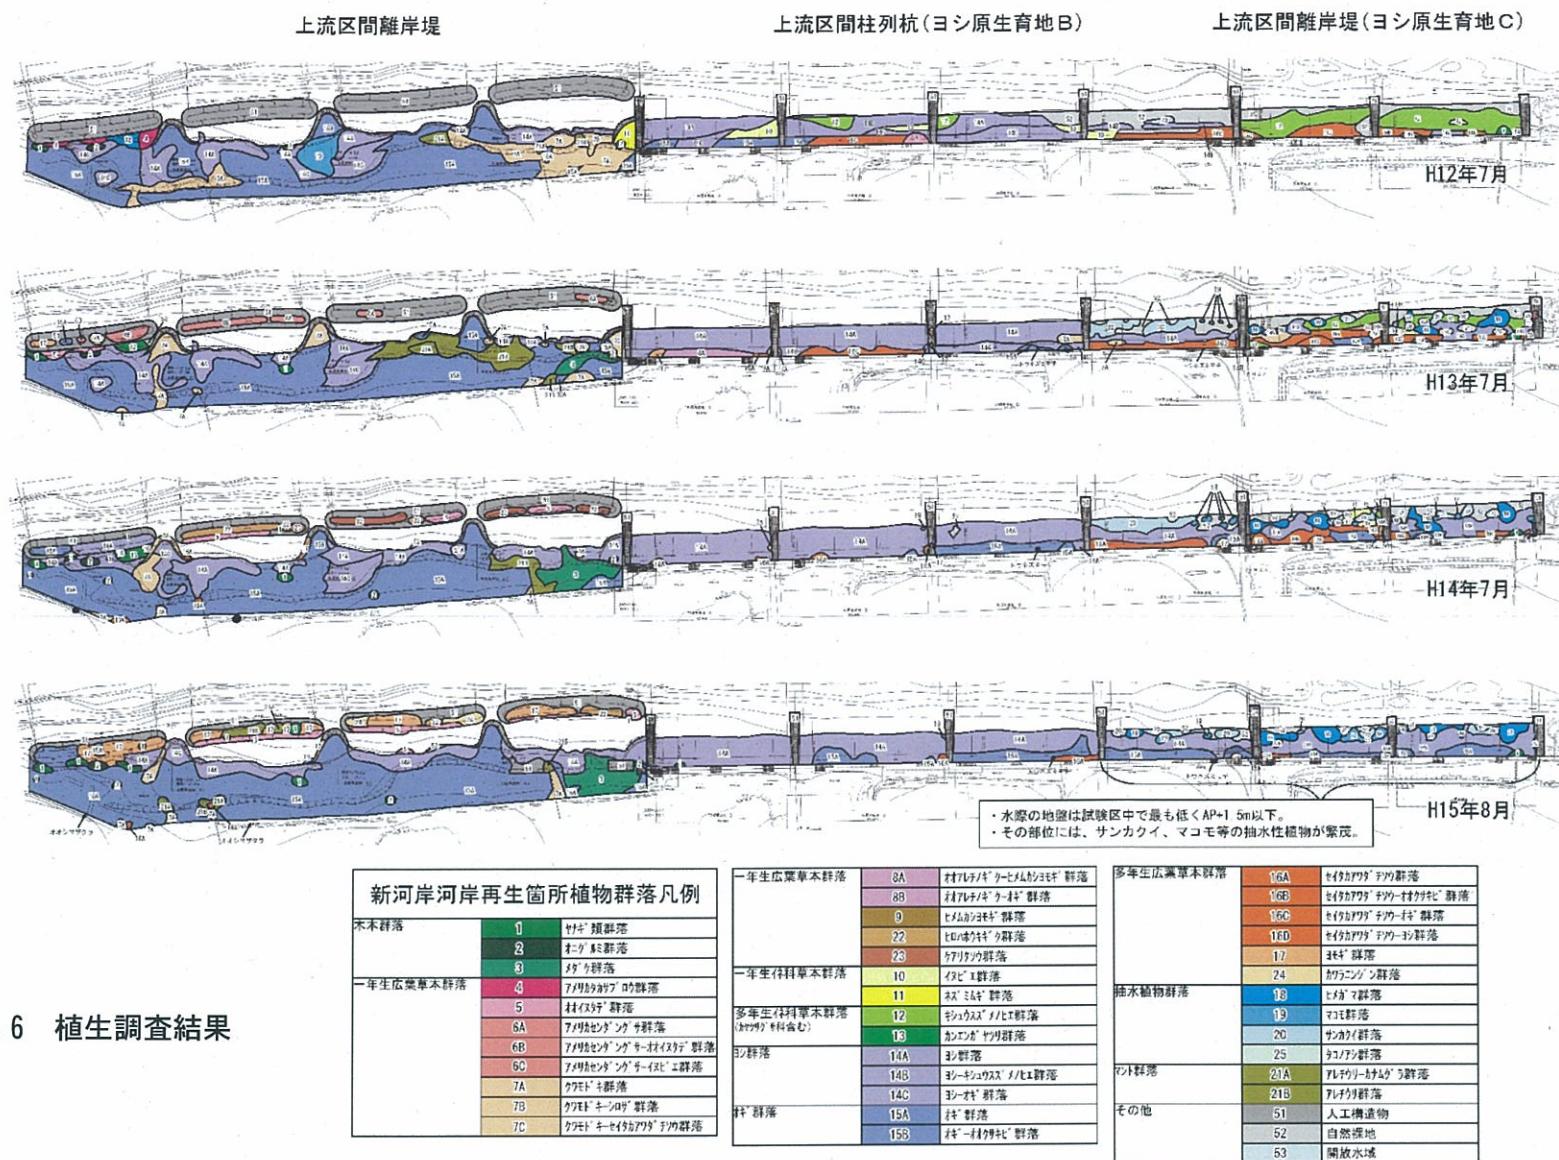
図 4.3.6 植生調査結果

新河岸地先において、航走波の消波効果を確認するために、平成11年度に離岸堤、柱列杭、板柵等の対策工が設置された。毎年夏・冬の2期に植生調査を実施し、ヨシ原等の植生の再生状況を確認している。

各タイプの植生状況をモニタリングした結果、各工法の改善すべき課題が明確になり、今後の航走波対策工の検討においては留意する必要がある。
