## 台風18号鬼怒川・小貝川出水速報

平成21年10月9日 現在

国土交通省 関東地方整備局 下館河川事務所

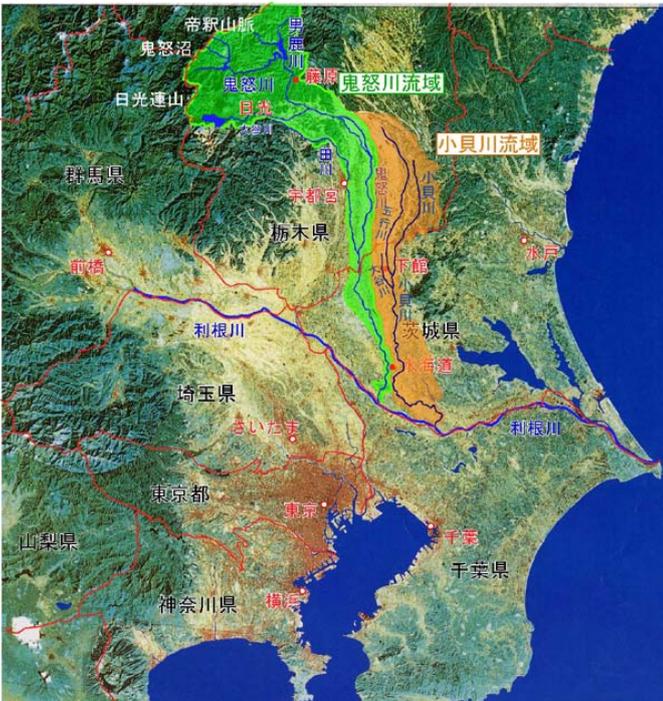
## ■ 降水量分布図

鬼怒川・小貝川流域における主な雨量観測所の降り始めからの累加雨量と時間最大雨量は下記に示すとおりです。

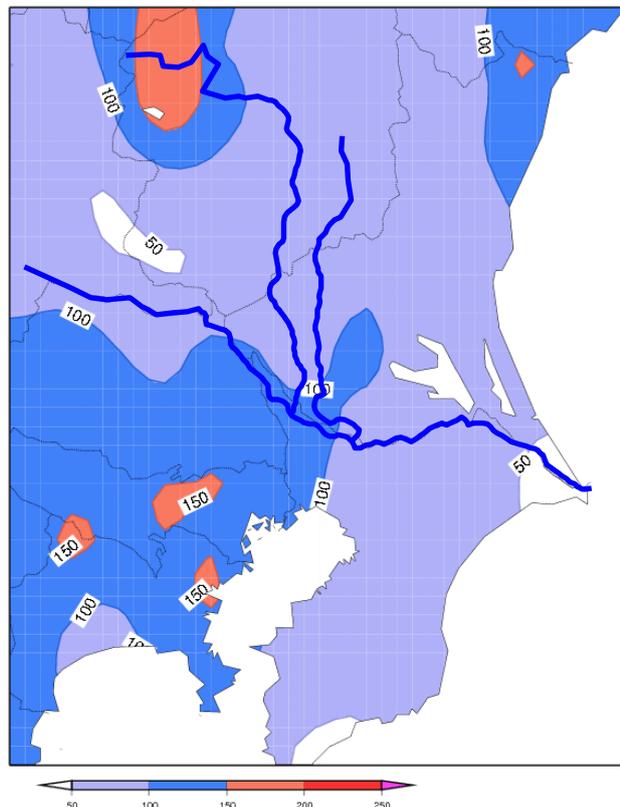
※この等雨量線図は気象庁提供資料を基に作成したものであり、値についても気象庁の所管の雨量観測所データです。

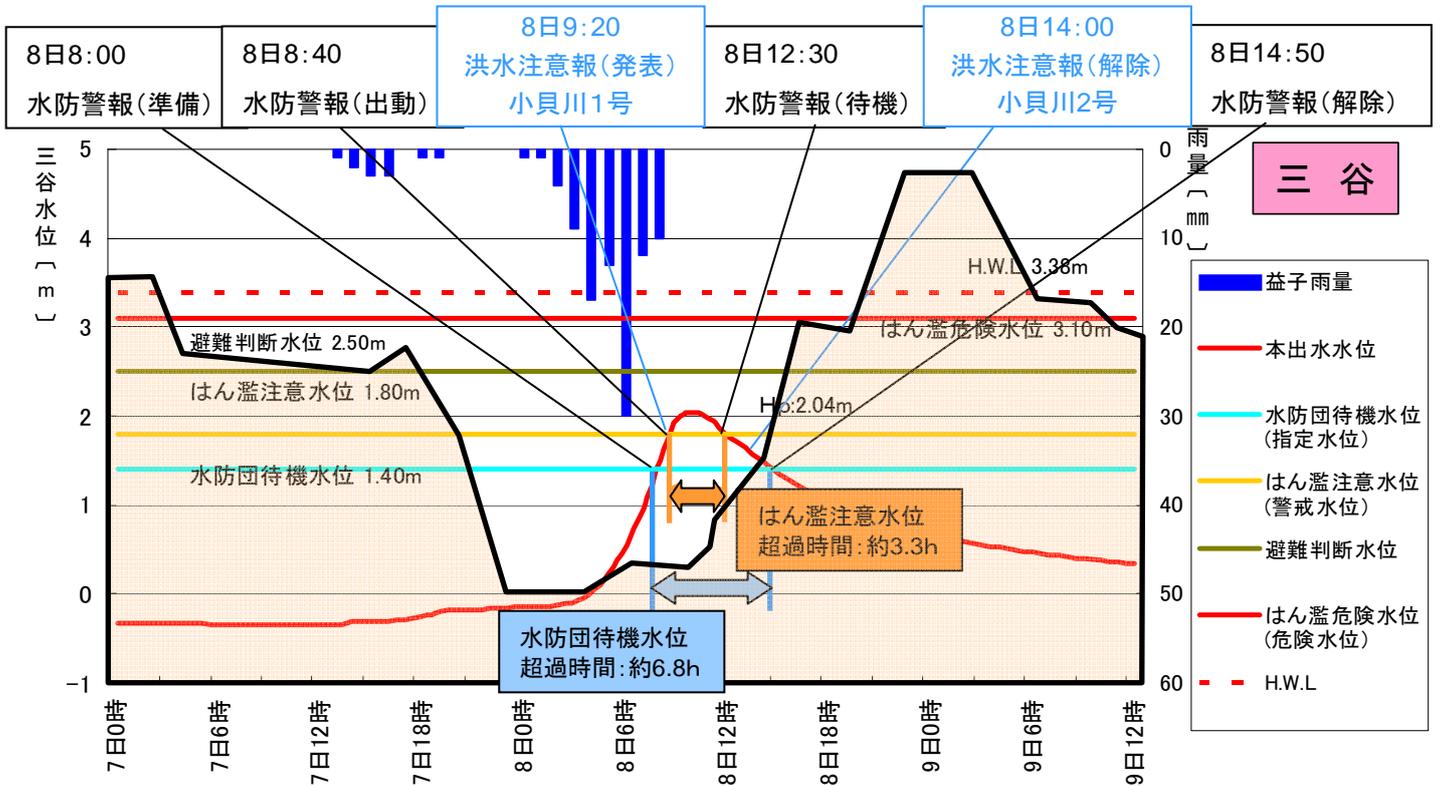
## ■ 三谷観測所(栃木県真岡市)

小貝川においては、上流の三谷観測所ではん濫注意水位を超過し、  
中流の黒子観測所で水防団待機  
水位を超過しました。

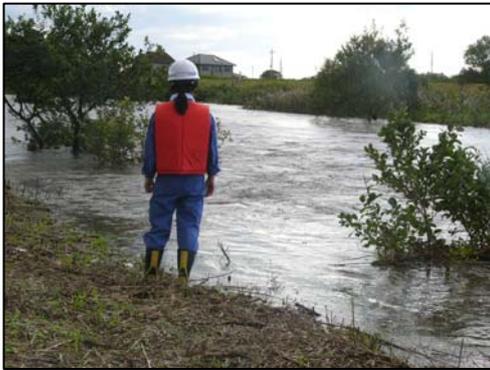
出水状況の確認

増水時の巡視では、河川管理施設に破損や亀裂がないかを調べ、応急措置が必要ないか等を点検し、必要な時は堤防の周辺の水防活動の指導や助言を行います。本出水では、延べ人数9名で合計6時間の巡視を行いました。

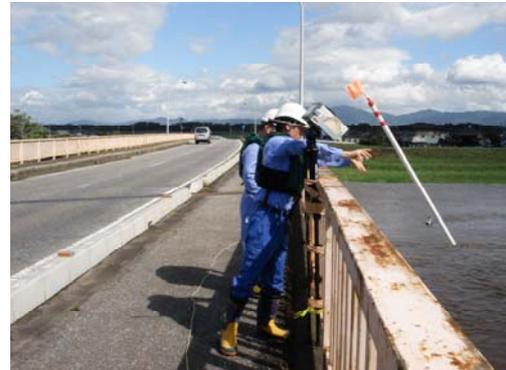
高水流量観測

また、本出水の流量把握のため、三谷、黒子地点で高水流量観測を実施しました。

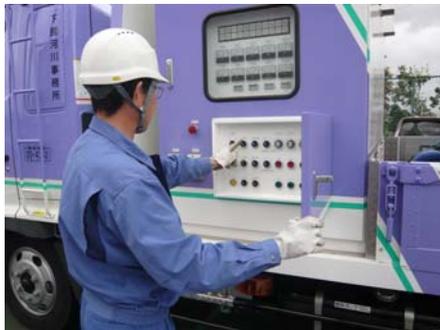
災害用対策機械の点検（排水ポンプ車）

今回の台風では河川による浸水被害、沿川自治体からの派遣要請が無かったため、使用しませんでした。が、下館河川事務所には排水ポンプ車が3台、照明車が2台格納されており、いつでも出動できるよう万全の準備を整えました。

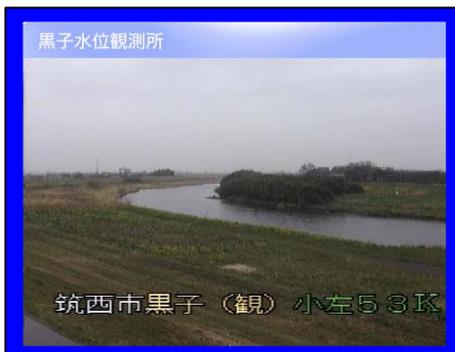
平成21年4月より、鬼怒川・小貝川に配備している6箇所のCCTVの静止画像を事務所のHP上で配信しております。1分間に一度静止画像の自動更新しており、リアルタイムの映像を見る事ができます。

① 石井出張所 栃木県宇都宮市石井町 75.50kp左岸	④ 三谷水位観測所 栃木県芳賀郡二宮町高田 71.50kp右岸
② 川島水位観測所 茨城県筑西市下川島 45.60kp左岸	⑤ 黒子水位観測所 茨城県筑西市西保木 53.35kp左岸
③ 水海道水位観測所 茨城県常総市水海道本町 11.00kp左岸	⑥ 上郷水位観測所 茨城県常総市水海道本豊田 35.67kp右岸

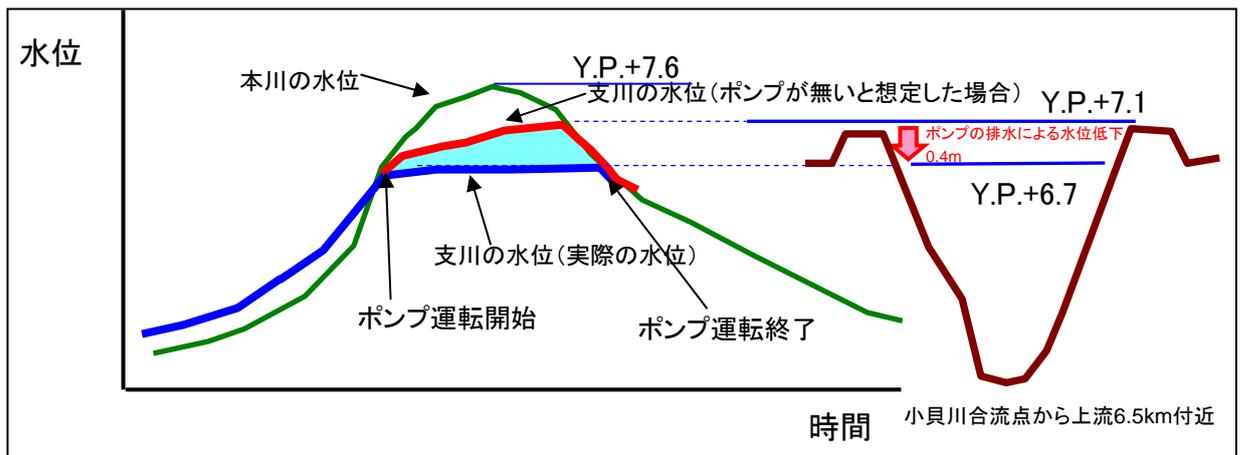
本川（小貝川）と支川（中通川）のハイドログラフイメージ図（図-1）

- ・伊丹排水機場が整備され延べ約25時間、約78万m<sup>3</sup>の内水を排除したため、特に内水被害は発生しませんでした。
- ・排水施設が整備されていなかった場合には中通川の水位はY.P.+7.1mまで上昇し甚大な内水被害が発生したと想定されます。(図-1)
- ・その時の内水被害としては約963ha浸水が生じ、被害額としては、約94,180(百万円)生じたものと想定されます。(図-2)

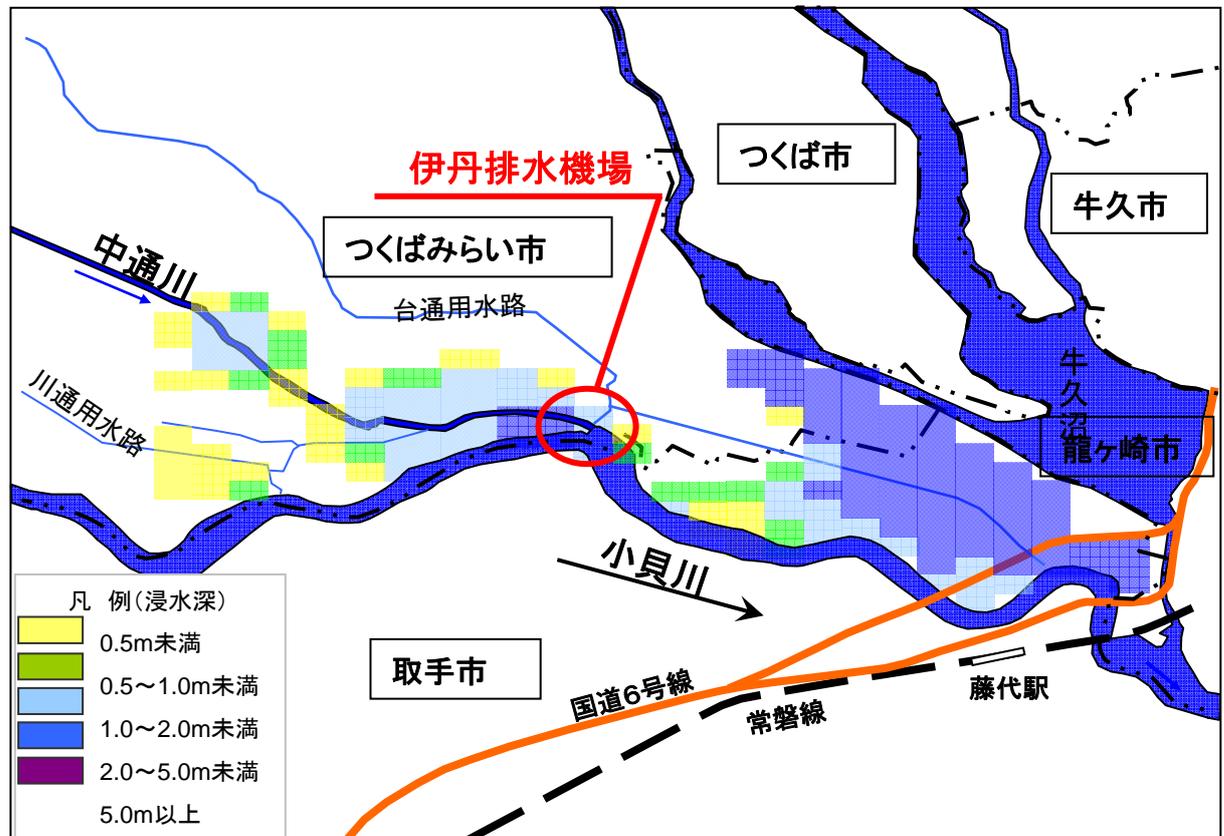
伊丹排水機場がなかった場合の浸水エリア（図-2）

浸水面積 約963ha } の被害軽減に効果を発揮

浸水世帯 2,470世帯

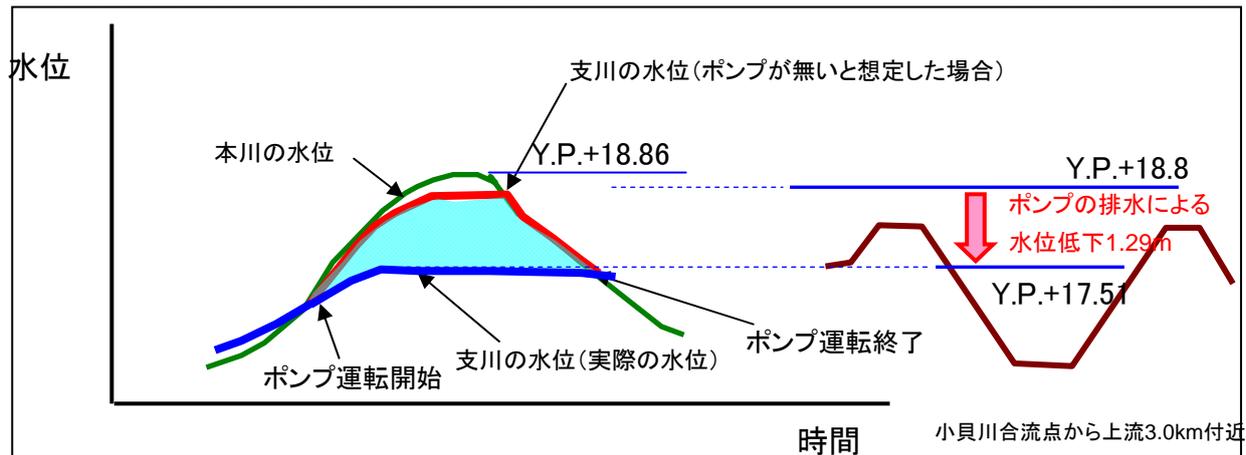
本川（小貝川）と支川（高木川）のハイドログラフイメージ図（図-1）

- ・高木川排水機場が整備され延べ約18時間、約16万m<sup>3</sup>の内水を排除したため、特に内水被害は発生しませんでした。
- ・排水施設が整備されていなかった場合には高木川の水位はY.P.+18.8mまで上昇し甚大な内水被害が発生したと想定されます。(図-1)
- ・その時の内水被害としては約419ha浸水が生じ、被害額としては、約8,402(百万円)生じたものと想定されます。(図-2)

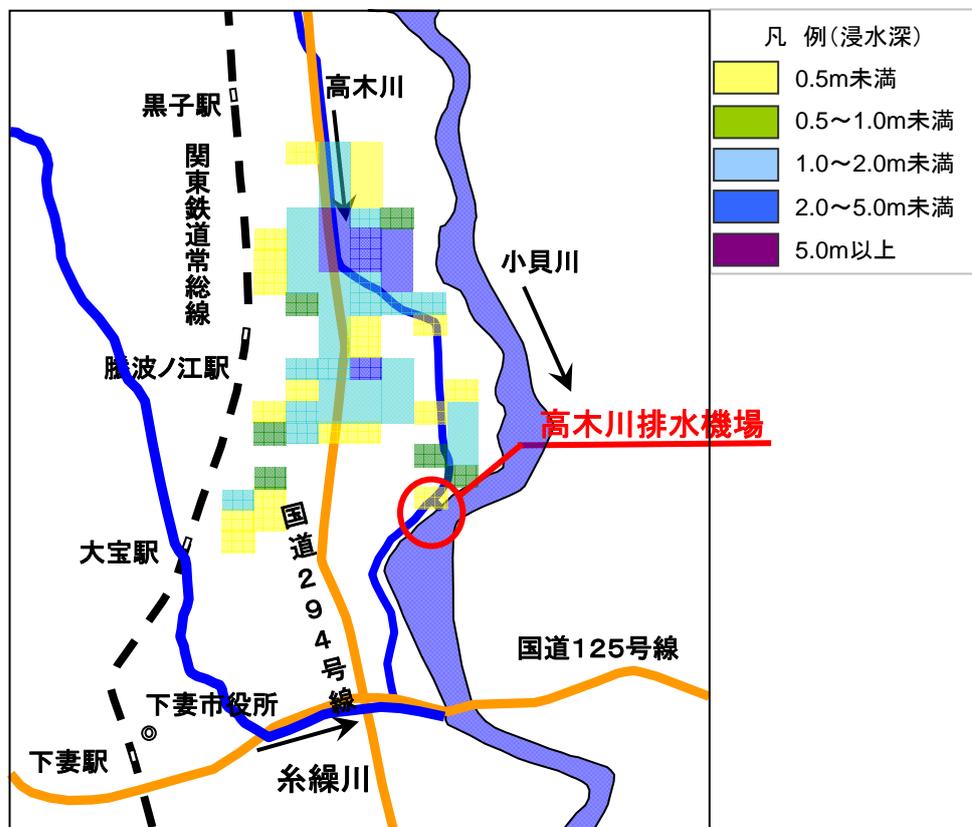
高木川排水機場がなかった場合の浸水エリア（図-2）

浸水面積 約419ha  
 浸水世帯 167世帯 } の被害軽減に効果を発揮

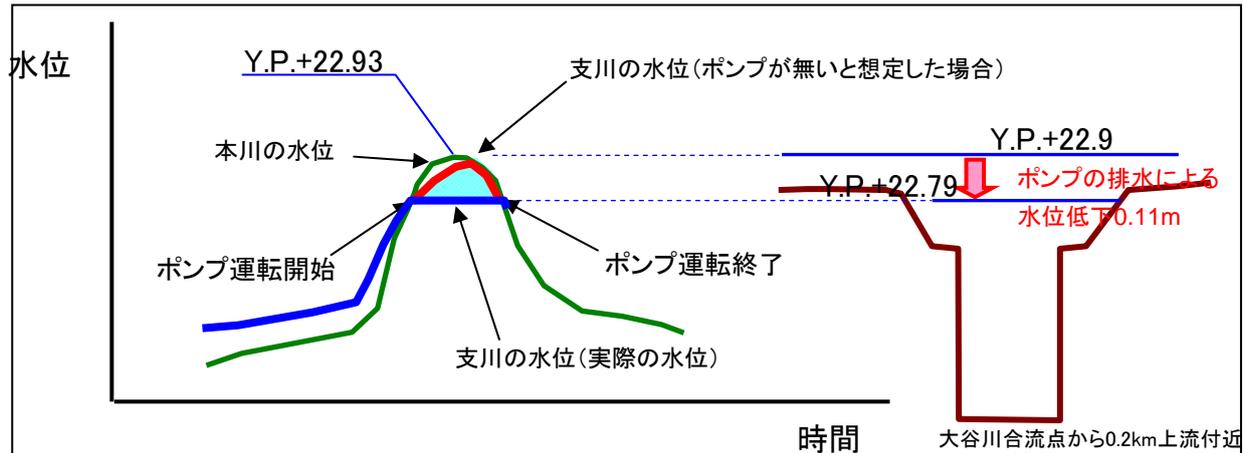
本川（大谷川）と支川のハイドログラフイメージ図（図-1）

- ・川神馬排水機場が整備され延べ約5時間、約0.9万m<sup>3</sup>の内水を排除したため、特に内水被害は発生しませんでした。
- ・排水施設が整備されていなかった場合には支川の水位はY.P.+22.9mまで上昇し甚大な内水被害が発生したと想定されます。(図-1)
- ・その時の内水被害としては約44ha浸水が生じ、被害額としては、約57(百万円)生じたものと想定されます。(図-2)

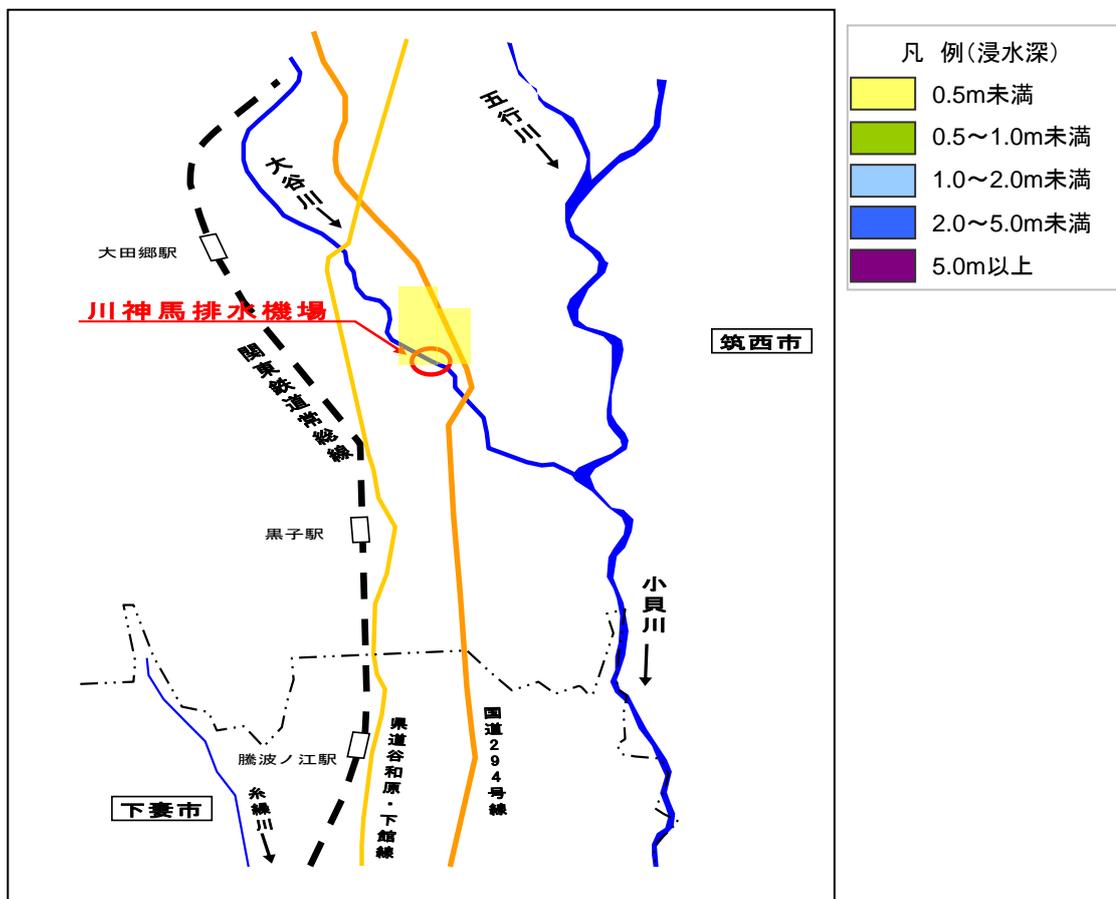
川神馬排水機場がなかった場合の浸水エリア（図-2）

浸水面積 約44haの被害軽減に効果を発揮

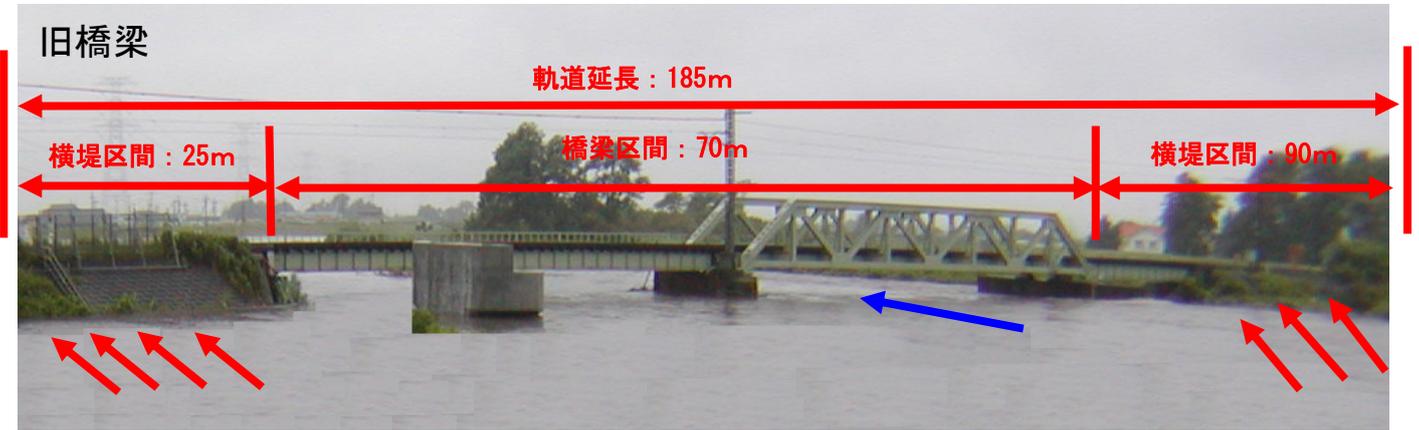
横堤による流下能力の阻害

・今回の出水は、高水敷全体が水に浸からなかったため、流下阻害となるような出水ではありませんでした。しかし、流水の流下する幅が極端に狭い要因となっていた横堤をJR水戸線小貝川橋梁改築事業で撤去したため、大規模出水時には、確実に事業実施効果が期待されます。

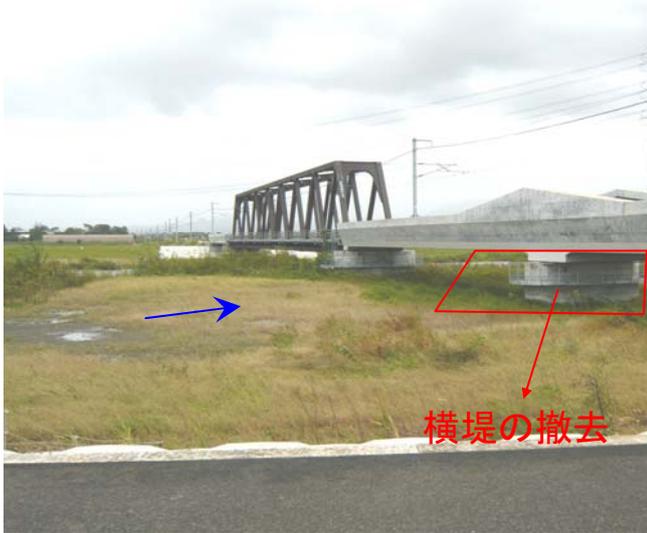
## 新橋梁

- ① 橋梁延長 : 187m
- ② 下部工形式 : 橋台2基、橋脚3基
- ③ 上部工構造 : 2径間PRC下路連続桁橋 [橋長78m]  
鋼製下路単純トラス桁橋 [橋長81m]  
PC下路単純桁橋 [橋長27m]
