国道51号 神宮橋  
橋脚の損傷に関する調査検討委員会

とりまとめ

平成26年 3月

国道51号神宮橋 橋脚の損傷に関する調査検討委員会

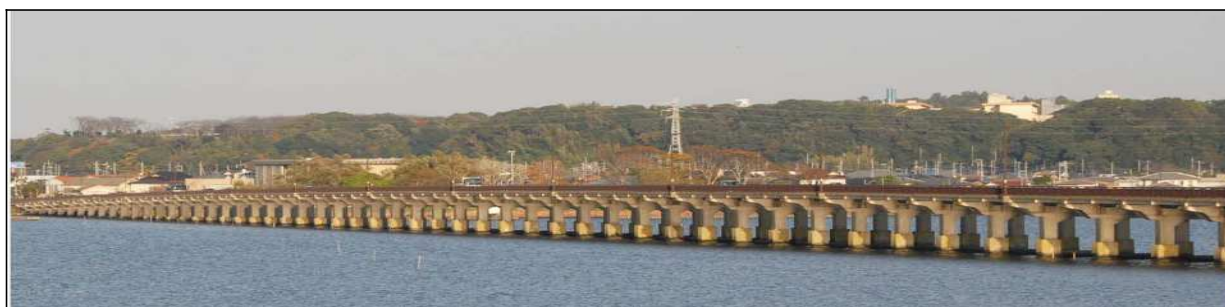
上部工は、単純PCプレテンT桁橋76連（支間11.9m、桁長12.46m）、下部工は、2柱式ラーメン橋脚75基、基礎工はケーソン基礎から構成されており、上部構造が全て短支間の単純構造で連数が多いことにより全体の橋長が950mに及ぶ長大橋梁である（写真2.1参照）。

写真 2.1 神宮橋の全景（潮来市側→鹿嶋市側望む）

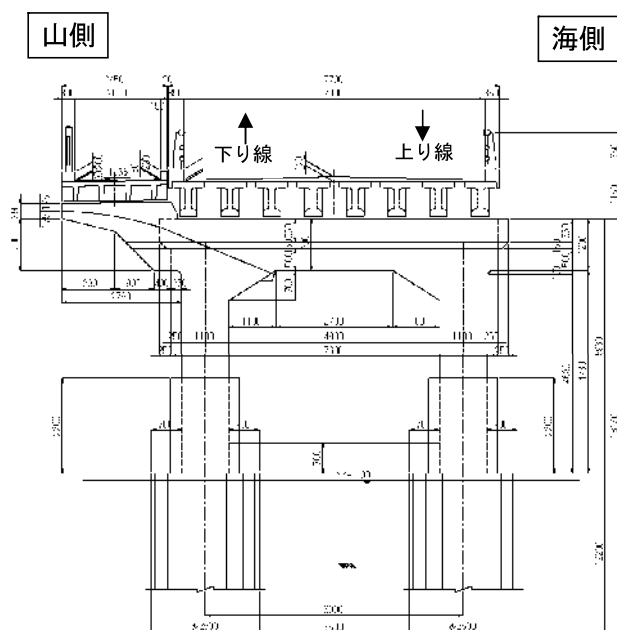
橋脚は、図1.1に示すように、竣工当時は車道2車線で供用していたが、昭和62年（1987）に下り線側（山側）に歩道橋が増設されている。歩道橋は、既設橋脚より張出したプレキャストのコンクリートブラケットにより支持された構造であり、コンクリートブラケットはPC鋼材により既設橋脚の隅角部に定着されている。

図 2.1 P34正面図（潮来市側→鹿嶋市側）

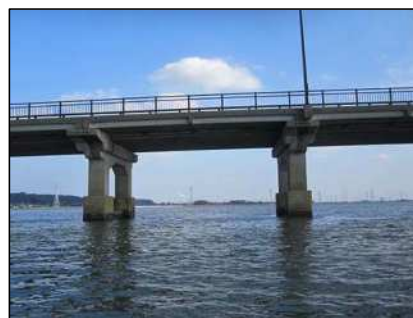
写真 2.2 側面（P51-P52：山側）

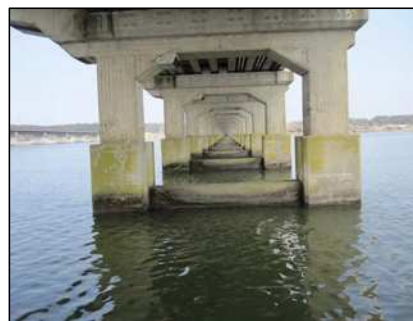
写真 2.3 P52正面図  
（潮来市側→鹿嶋市側）

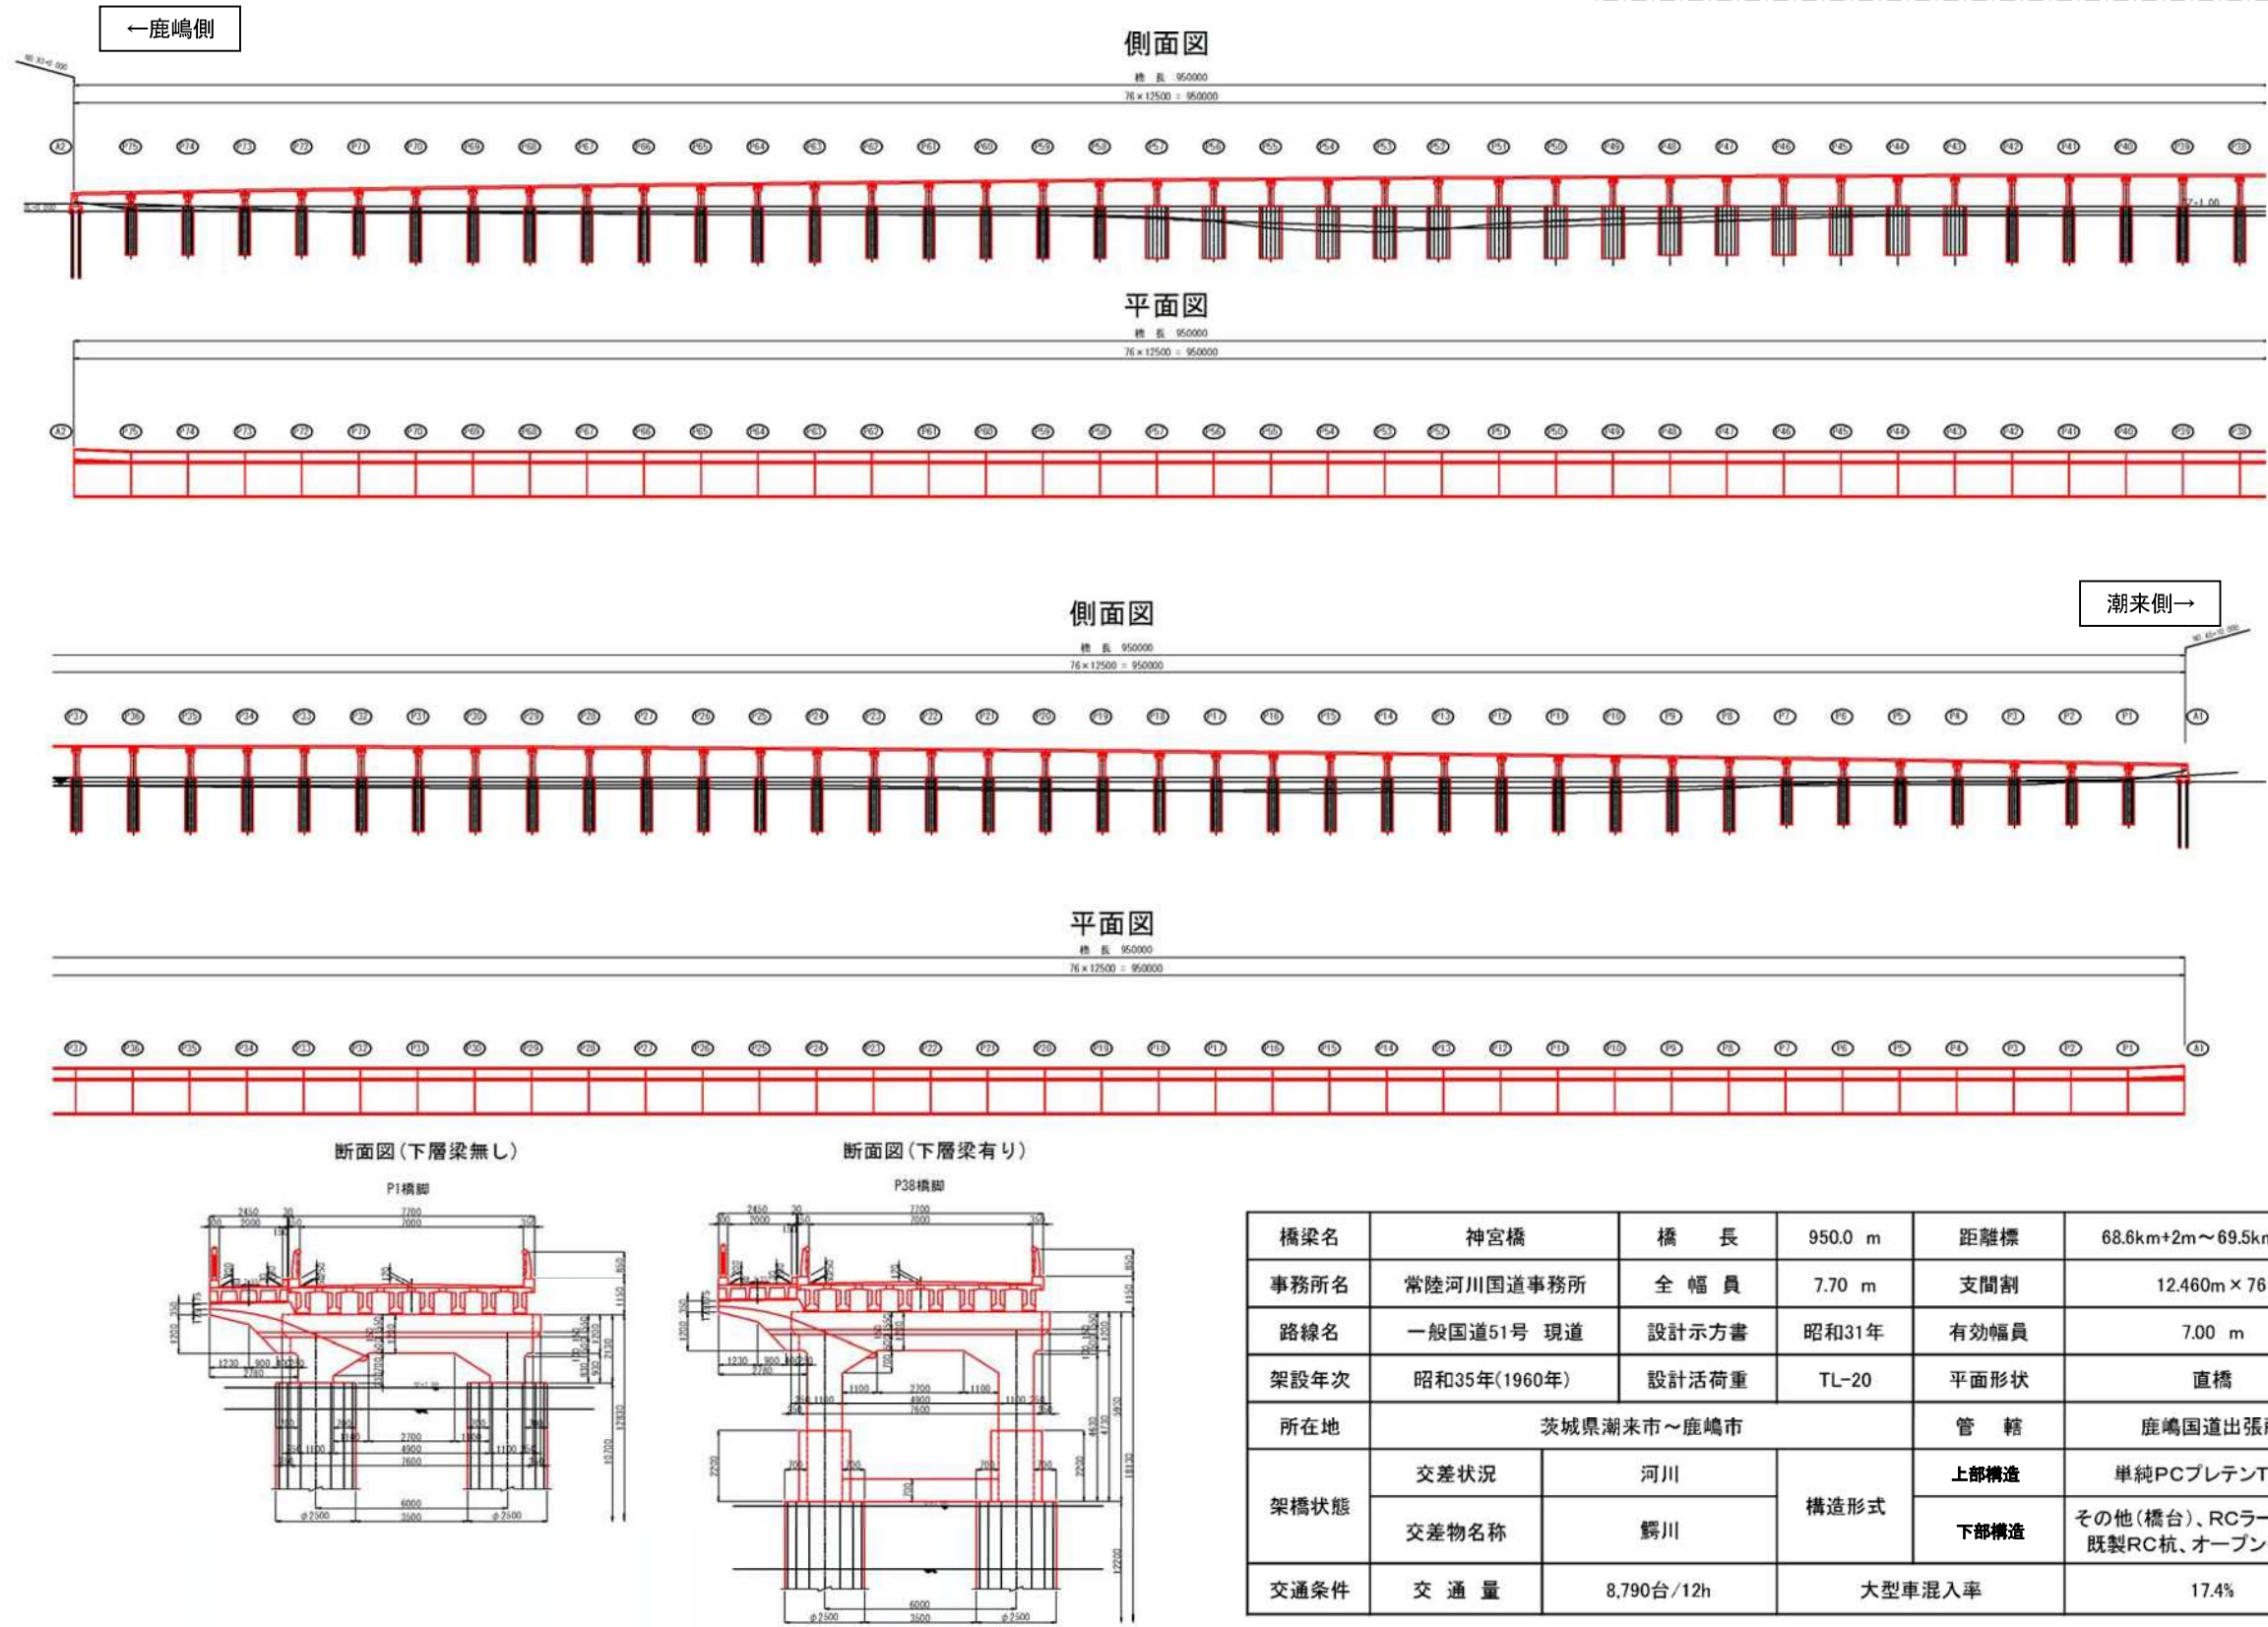
神宮橋 現況一般図

※本とりまとめでは、A2側を「鹿嶋側」A1側を「潮来側」と称す  
また、歩道のある側（上流側）を「山側」歩道のない側（下流側）を「海側」と称す

図 2.3 神宮橋一般図
