AI技術活用による路面性状検出試験について

関東地方整備局 宇都宮国道事務所 管理第二課 (〒321-0931 栃木県宇都宮市平松町504)

キーワード DX, AI, ポットホール, ドライブレコーダー, スマートフォン

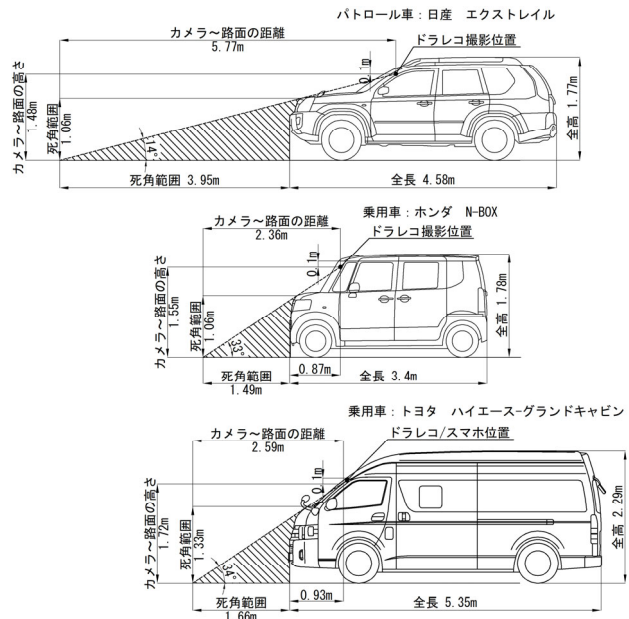
図-3 車によるカメラ画角の違い

ダ・N-BOX、トヨタ・HIACE) は、いずれもフロントガラスの角度が立っており、ボンネットも短い。一方でパトロール車（日産・X-TRAIL）は、フロントガラスが傾斜しており、ボンネットが長い。そのため、乗用車に比べて撮影死角範囲が広く、路面とカメラとの撮影距離も長くなり、撮影角度も路面に対して鋭角となる。これにより、“ポットホールと撮影距離が遠く、規模が小さく見える”、“ポットホールの穴面が見えづらくなる”、“写りが悪くなる”など、撮影条件の悪化がパトロール車での検出率低下の要因であると考えられる。

乗用車の検出率に比べ、パトロール車での検出率は減少する傾向にある。試験走行で使用した乗用車（ホン
