第4節 荒川太郎右衛門自然再生地の課題

(1) 自然環境の課題

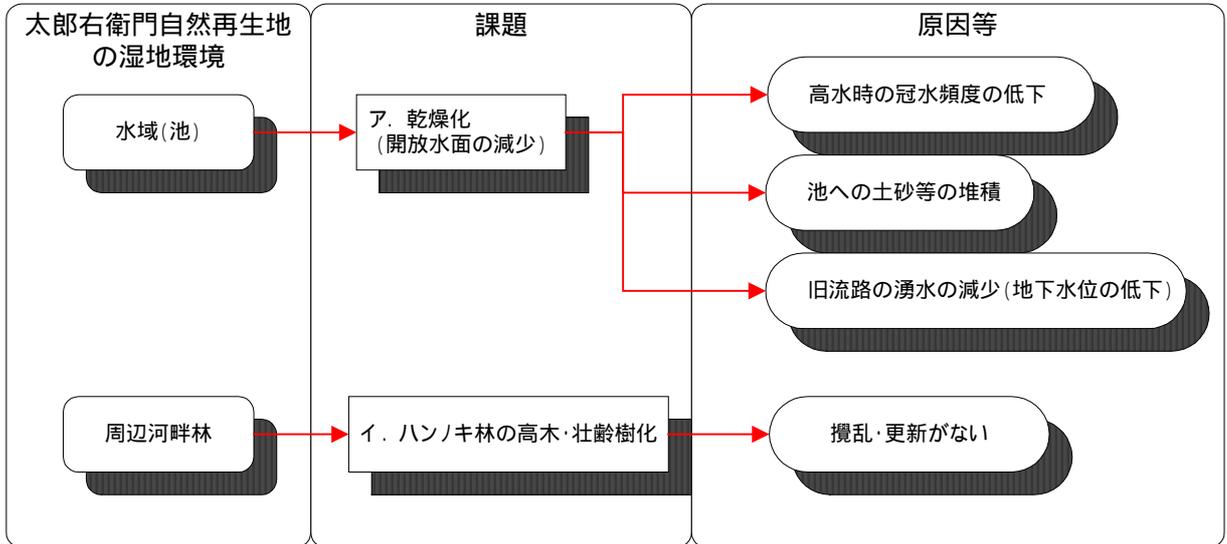
図 1-26 太郎右衛門自然再生地の課題と原因

現状で考える自然環境に対する主な課題を図 1-21 に整理する。

乾燥化により、池を中心とした湿地が減少してきている。

池周辺に発達した樹林地が高木・壮齢樹化することによる極相化（単調化）してきている。

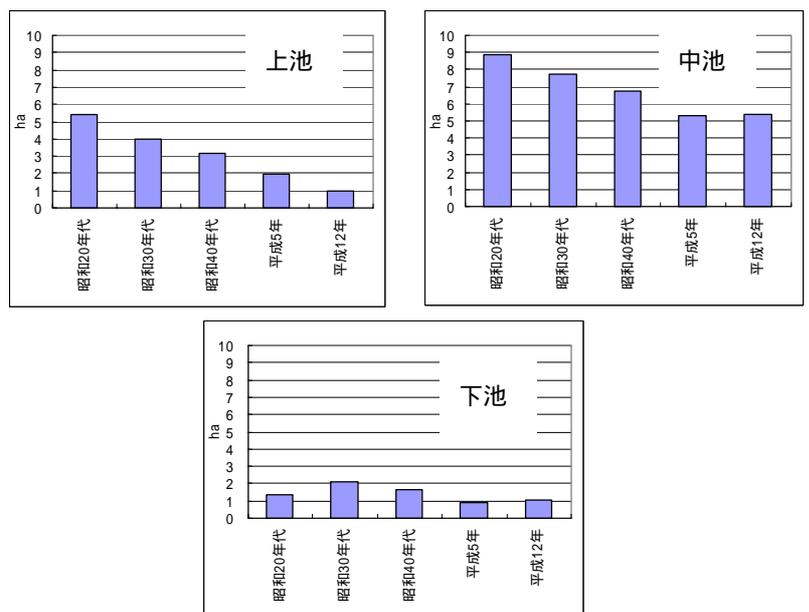
図 1-27 空中写真から推定された各池の開放水面面積の推移

上池、中池では、開放水面の減少が特に著しい。昭和 20 年代からの空中写真よりもとめた、上池および中池の開放水面の面積変化を図 1-27 に示す。その原因として、本文 26 ページ以降に挙げる から が考えられる。

昭和 20 年代からの空中写真による開放水面の面積の推定では、上池及び中池に関しては年代を追う毎に減少している。下池に関しては、旧流路の下流端として本川と繋がっているため、水が溜まりにくい形状となっていることにより、昭和 20 年代より開放水面は比較して少なく、明確な減少傾向は見られない。

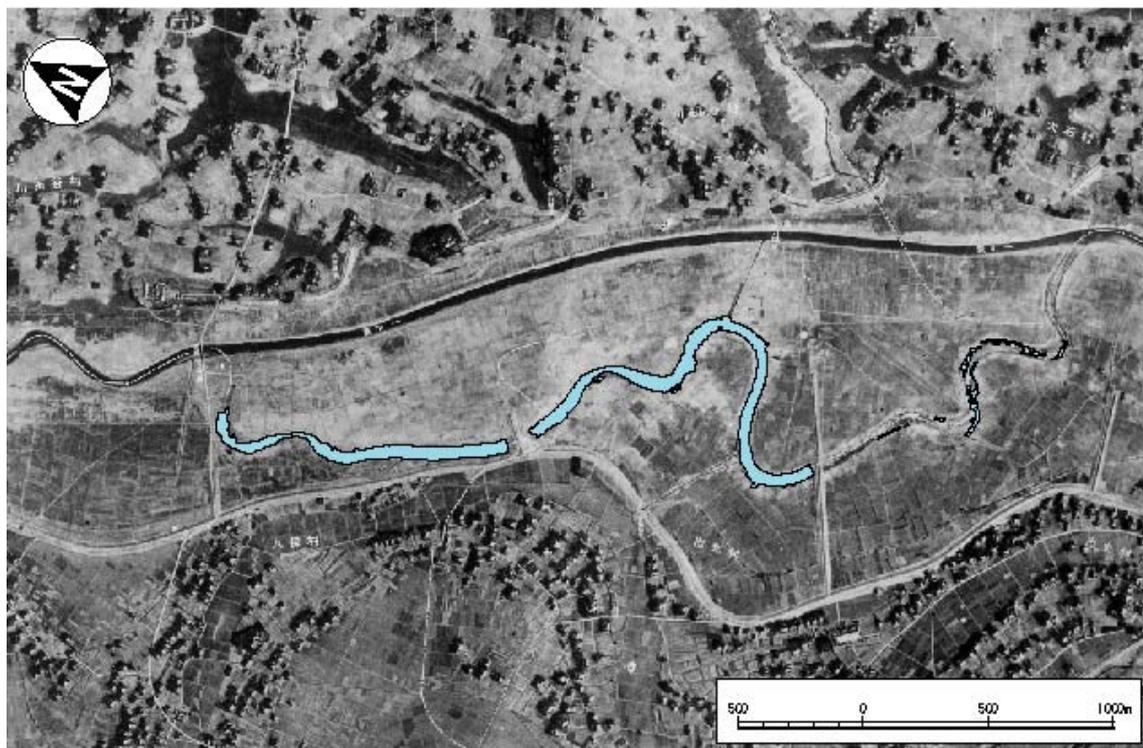
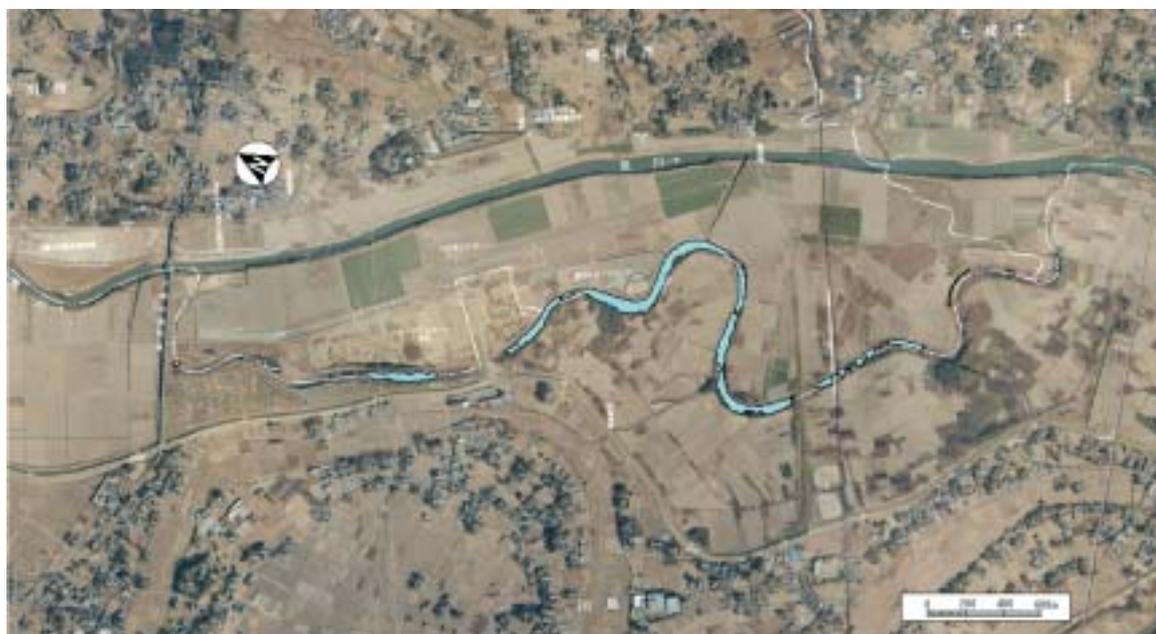
図 1-28 空中写真による開放水面の推定

昭和 20 年代 (1945 ~ 1954 年)

平成 12 年 (2000 年)

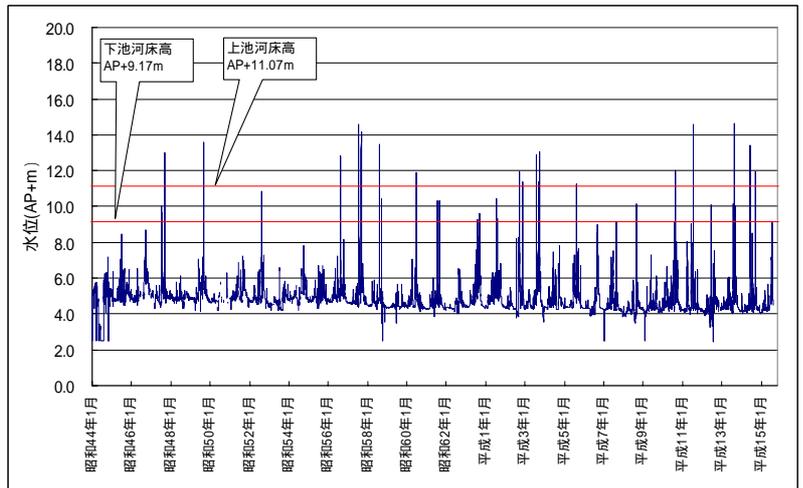
図 1-29 太郎右衛門橋水位測定所での日水位変化（1969 年から 2003 年）

水位が上池および下池それぞれの荒川との接続水路の最高河床高 AP+11.07m および AP+9.17m を超えた回数を集計した。

昭和 20 年代から 50 年代にかけて、荒川で盛んに行われた川砂の採掘により河床が著しく低下した結果、本川と旧流路との河床高の差は現在 5～9m になっている。そのため、高水時における旧流路への冠水頻度（本川水の流入頻度）が低下していると推測される。1970 年代中盤以降では、冠水が起きて上池に流入したと考えられる回数は 10 年間で 10 回前後、下池に流入したと考えられる回数は 10 年間で 20 回前後と少ない。尚、河床低下の度合いは昭和 50 年代以降安定化している。

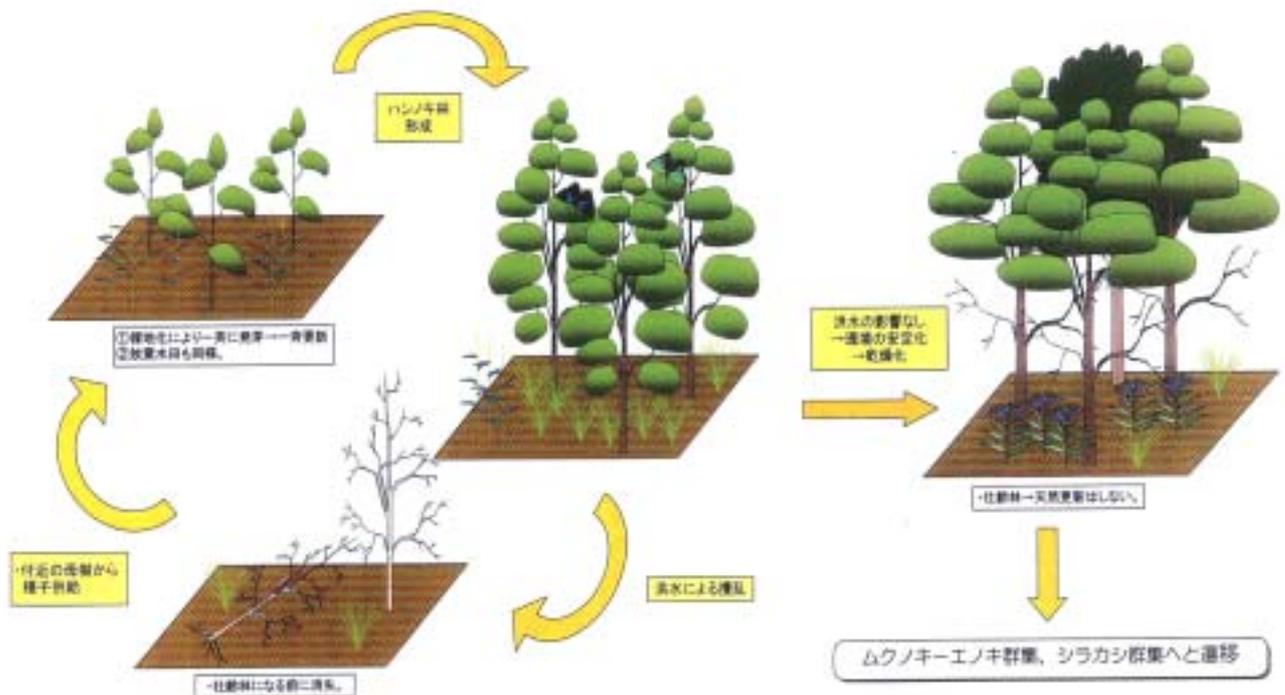
図 1-32 河川敷におけるハンノキ林の世代交代モデル

本来河川に発達するハンノキ林は、洪水毎に浸食や倒伏により攪乱・更新され、更新された場所に新たに萌芽や種子から若齡樹が生育する。そのため、河川のハンノキ林は様々な世代の樹林が混在することから、林床の光条件は多様となり、それら条件にあった多様な下草や、それらに応じた様々な生物が生息することにより、多様な樹林環境を形成する。

しかし、現状のハンノキ林は攪乱・更新がないため、高木・壮齡樹化が進んでおり、樹林環境としては単調化(極相化)してきている。
